航空事故調査報告書

II 株式会社大韓航空所属
ボーイング式747-400型 HL7473 (韓国)
機体の動揺による乗客の負傷

所 属 株式会社大韓航空
型 式 ボーイング式747-400型
登録記号 HL7473 (韓国)
事故種類 機体の動揺による乗客の負傷
発生日時 平成24年7月5日 20時30分ごろ
発生場所 東京国際空港の北北東約160km、
高度約22,000ft (6,700m)

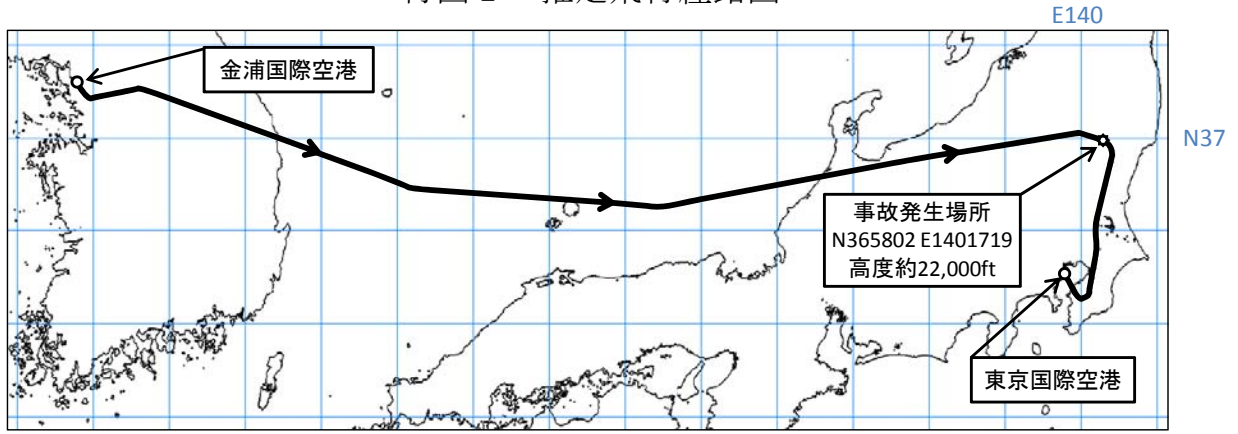
付図1 推定飛行経路図

<p>巡航から降下に入り、飛行経路は有視界気象状態が続いていた。同機の揺れは小さなままで、機上の気象レーダー（Auto Calibrated でレンジは80NM、チルトを-1°に設定）の画面上にエコーがなかったことから、同サインは消灯された。その数分後、突然2～3秒の大きな揺れがあり、化粧室に行くため離席して通路に立っていた乗客1名が体勢を崩し、背部をL4ドアの内側に打ち当て床に倒れた。DFDRには、同機が降下右旋回中の20時30分（離陸後1時間19分）ごろ、本飛行中において、唯一の顕著な垂直加速度の変化（+1.54Gに増加し、その2秒後に+0.34Gに減少）が記録されていた。また、自動操縦装置による操縦が継続していた。</p> <p>客室乗務員2名は、当該乗客が自席に戻ることを補助し、降機の際に必要なと判断した車椅子の要請を機長に依頼した。</p> <p>同機は、その後に大きな揺れはなく、20時58分に東京国際空港に着陸した。</p> <p>当該乗客は、出入口まで自力で歩行し、車椅子を利用した移動で入国手続等を終えたが、痛みが続いていたことから救急車で病院に搬送されて、骨折の診断を受けた。</p> <p>事故発生場所は、東京国際空港の北北東約160km（北緯36度58分02秒、東経140度17分19秒）高度約22,000ft（6,700m）、発生時刻は20時30分ごろであった。</p> <p>（付図1、2 参照）</p>

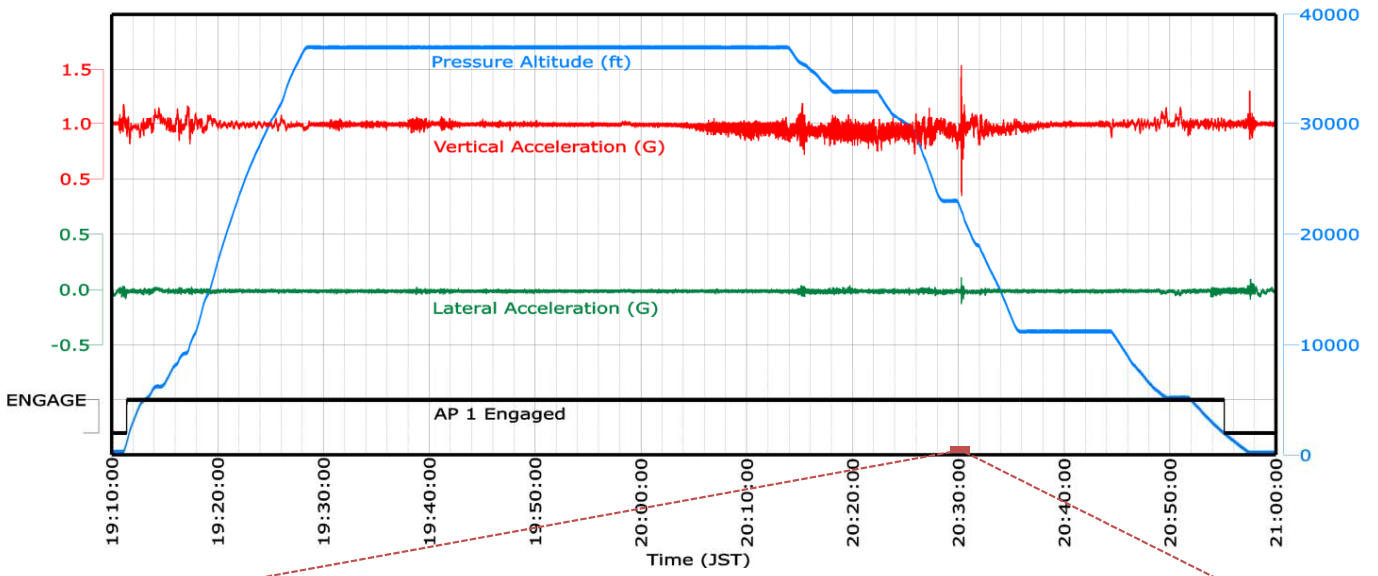
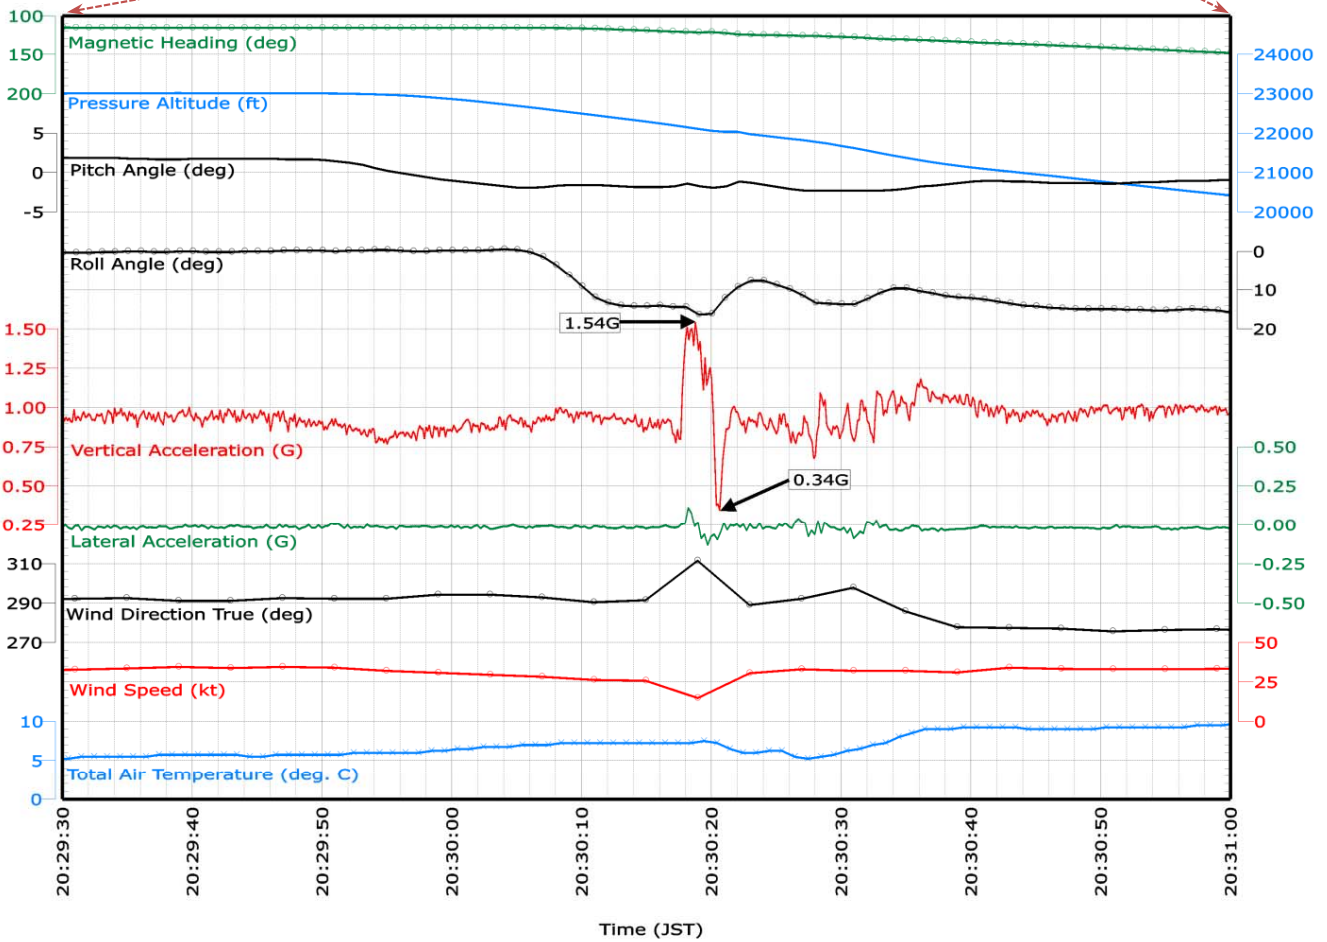
付図2 DFDRの記録

離陸から巡航までの間は、軽い揺れがあったので、シートベルトサイン (以下「同サイン」という。) は点灯されていたが、巡航では揺れが収まり、同サインは消灯された。その後、軽い揺れが始まったので、再び同サインは点灯された。機体の上下方向の動揺を表すDFDRの垂直加速度の記録*では、20時05分 (離陸後54分) ごろから小刻みな変化が始まっていた。

3.1 気象の関与	あり
3.2 操縦者の関与	なし
3.3 機材の関与	なし
3.4 判明した事項の解析	<p>(1) 飛行の経過から、同機の突然の大きな揺れは、DFDRの垂直加速度の記録にある、唯一の顕著な変化に該当することが推定され、この発生場所及び発生時刻において、離席していた乗客1名が体勢を崩して背部をL4ドアの内側に打ち当て、重傷を負ったものと推定される。</p> <p>(2) 毎時大気解析図によれば、事故発生場所はVWSの点在が解析された付近であり、乱気流発生要因が存在した可能性が考えられる。また、口述によれば同機のレーダーの画面上にエコーはなかったとしているが、気象庁のレーダー観測データでは、20時00分から40分間にエコーが発生して拡大していることから、対流雲の発達する状況であったことがうかがえる。さらに、同機に大きな揺れがあったとき、DFDRの風向風速の記録には一時的に急な変化があった。これらのことから、事故発生場所の大気の状態は不安定で擾乱が生じていたものと考えられる。</p> <p>(3) 口述によれば、同機が巡航から降下に入ったときの飛行状況については、有視界気象状態が続いて、同機の揺れは小さなまま、機上の気象レーダーの画面上にエコーはなかったとしており、ATISで報じられていた乱気流の情報は、同機の飛行経路を外れた位置であったとしている。さらに、乱気流が予想されていた時間帯が過ぎていたこともあり、これらの状況から、同サインを消灯とする判断がなされたものと考えられる。</p> <p>(4) 同機の気象レーダーの当時の設定状態では、同機の下方にて発達中であつた雲を捉えられなかった可能性が考えられる。</p>

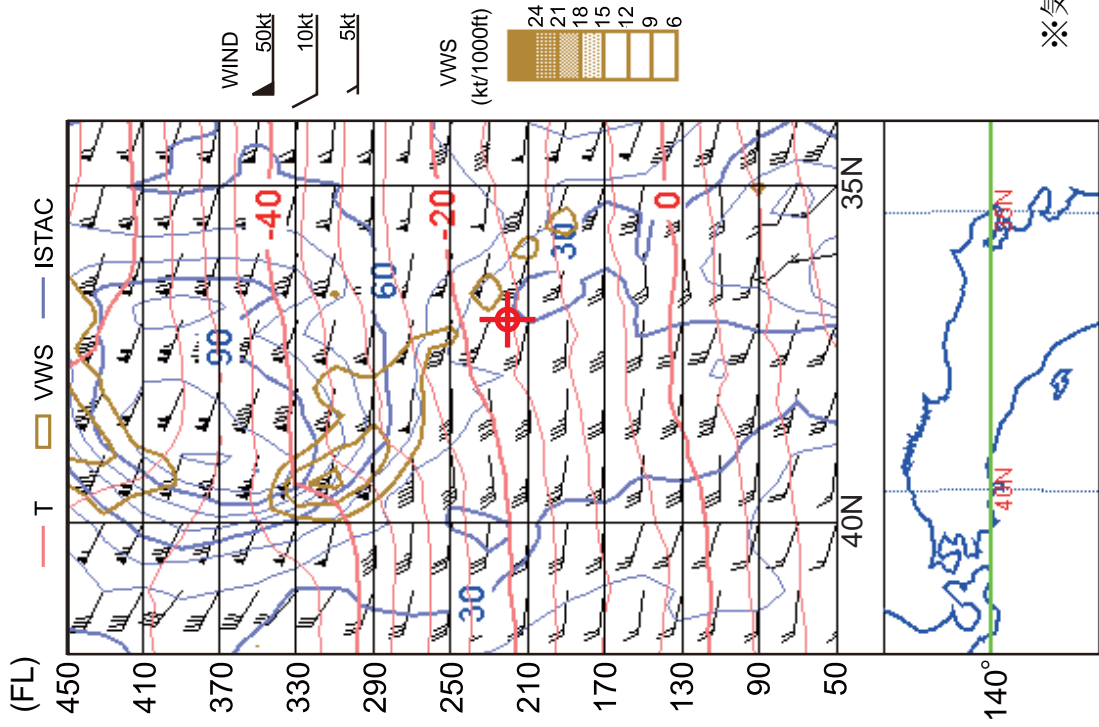
付図3 毎時大気解析図 (断面図)

同機が遭遇した擾乱は、VWSの影響又は対流雲の発達する大気的不安定な状況により生じたものと考えられる。
