航空事故調査報告書

ウルトラライト・エアクラフト式 チャレンジャーⅡ-
R503L型 (超軽量動力機、複座) JR1003
墜落

所 属 個人
型 式 ウルトラライト・エアクラフト式 チャレンジャーII-R503L型
(超軽量動力機、複座)
識別記号 JR1003
事故種類 墜落
発生日時 平成25年6月9日 10時20分ごろ
発生場所 栃木県宇都宮市柳田町

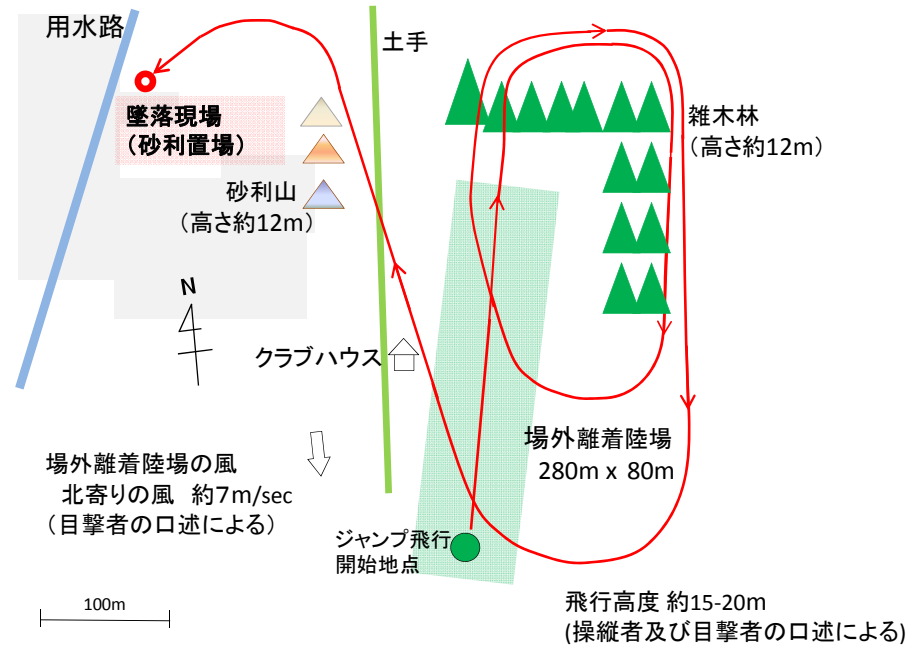
(推定飛行経路図)

同機は風の影響もあり、同場外に着陸する経路を外れて西側へ流され始め、砂利山沿いを飛行した。操縦者は操縦桿の操作に集中して飛行を続けようとしたが機体を制御できず、10時20分ごろ、砂利置場近くの電信柱に同機の右主翼が衝突し、同機は墜落した。

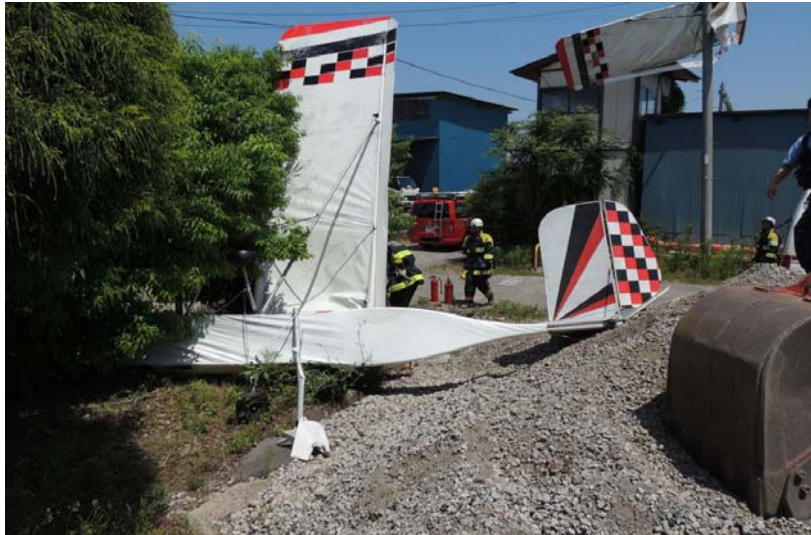
2.2 死傷者	重傷 操縦者 1名
2.3 損壊	<p>航空機の損壊の程度：大破 火災の発生なし</p> <ul style="list-style-type: none"> ・ 右主翼脱落、左主翼損傷 ・ 胴体フレーム及び羽布損傷 ・ 水平尾翼フレーム及び羽布損傷 ・ 右主脚損傷 ・ プロペラ・ブレード折損

(墜落直後の事故機、右主翼は電信柱に引っ掛かっていた)

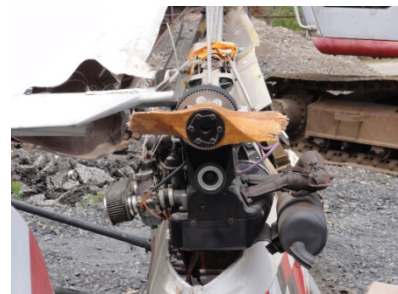
(折損した事故機のプロペラ)
