航空事故調査報告書

セスナ式172Nラム型

JA3814

滑走路逸脱による地上作業者との衝突

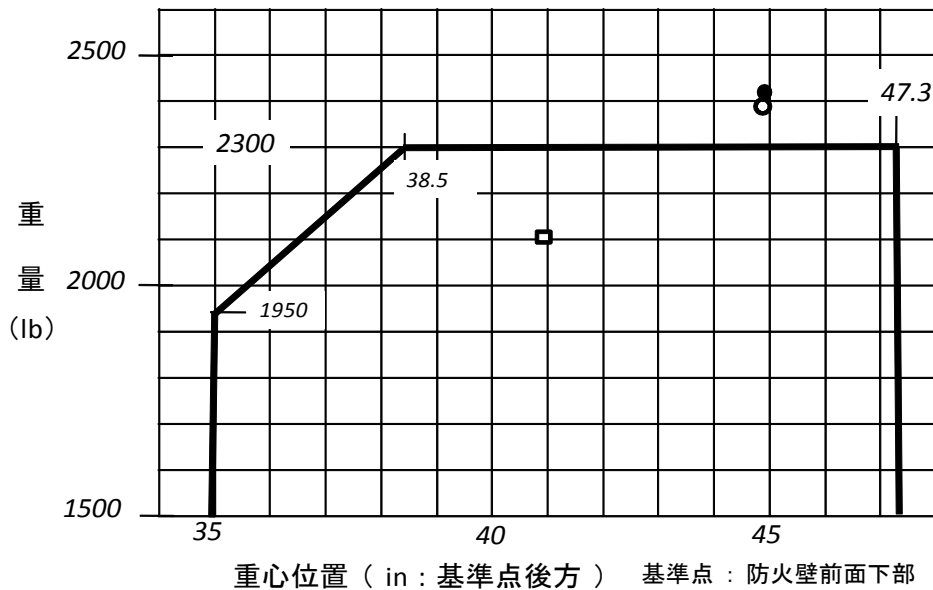
図A 重量・重心位置包囲線図

さらに、同機は重量及び重心位置が運用限界を超過しており、これが同機の挙動や操縦性に関与した可能性が考えられる。

本事故時、同機には機長、同乗者A、同乗者B及び同乗者Cの4名が搭乗しており、本事故後の同機の残燃料は173.20(45.7gal)であった。これらのことから、本事故時の同機の重量は2,375lb、重心位置は基準点後方44.9inであったものと推算され、同機の飛行規程で規定された限界事項である最大離着陸重量2,300lbを超過し、図Aに示すように重量・重心位置包囲線図から外れていた。

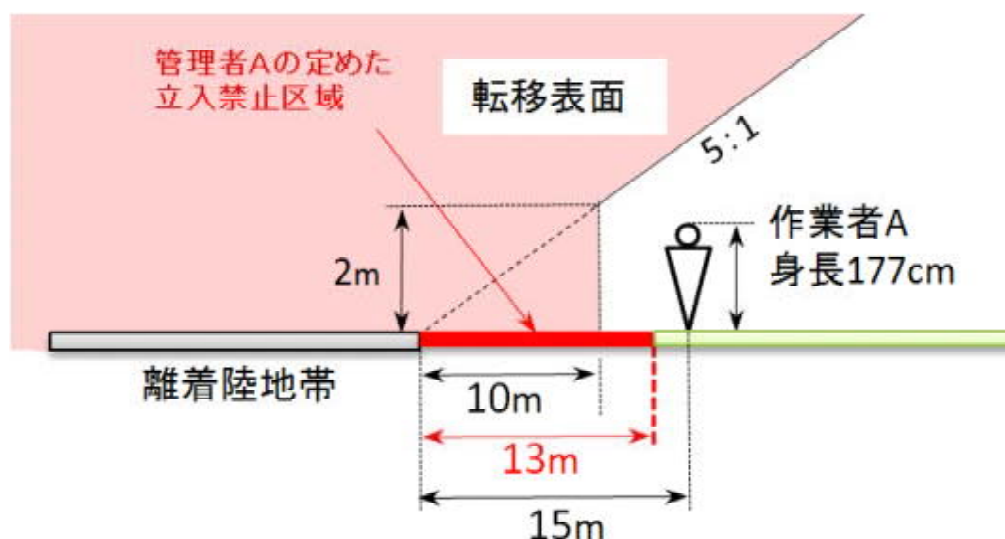
図D 立入禁止区域と作業者Aの作業場所

大利根場外管理規則第14条（立入の制限）では、何人も場内において管理者の定める場所に立ち入ってはならない、及び同第17条（禁止行為）では、何人もみだりに着陸帯、誘導路、エプロンに立ち入ってはならないとされていた。管理者Aは作業者の安全を確保するため、2.10.8に記述した運航情報業務処理規程に定められる許可基準に従って、転移表面から作業者が突出することのないよう、図Dに示した滑走路長辺から13mまでの範囲を立入禁止区域として設定したものと考えられる。

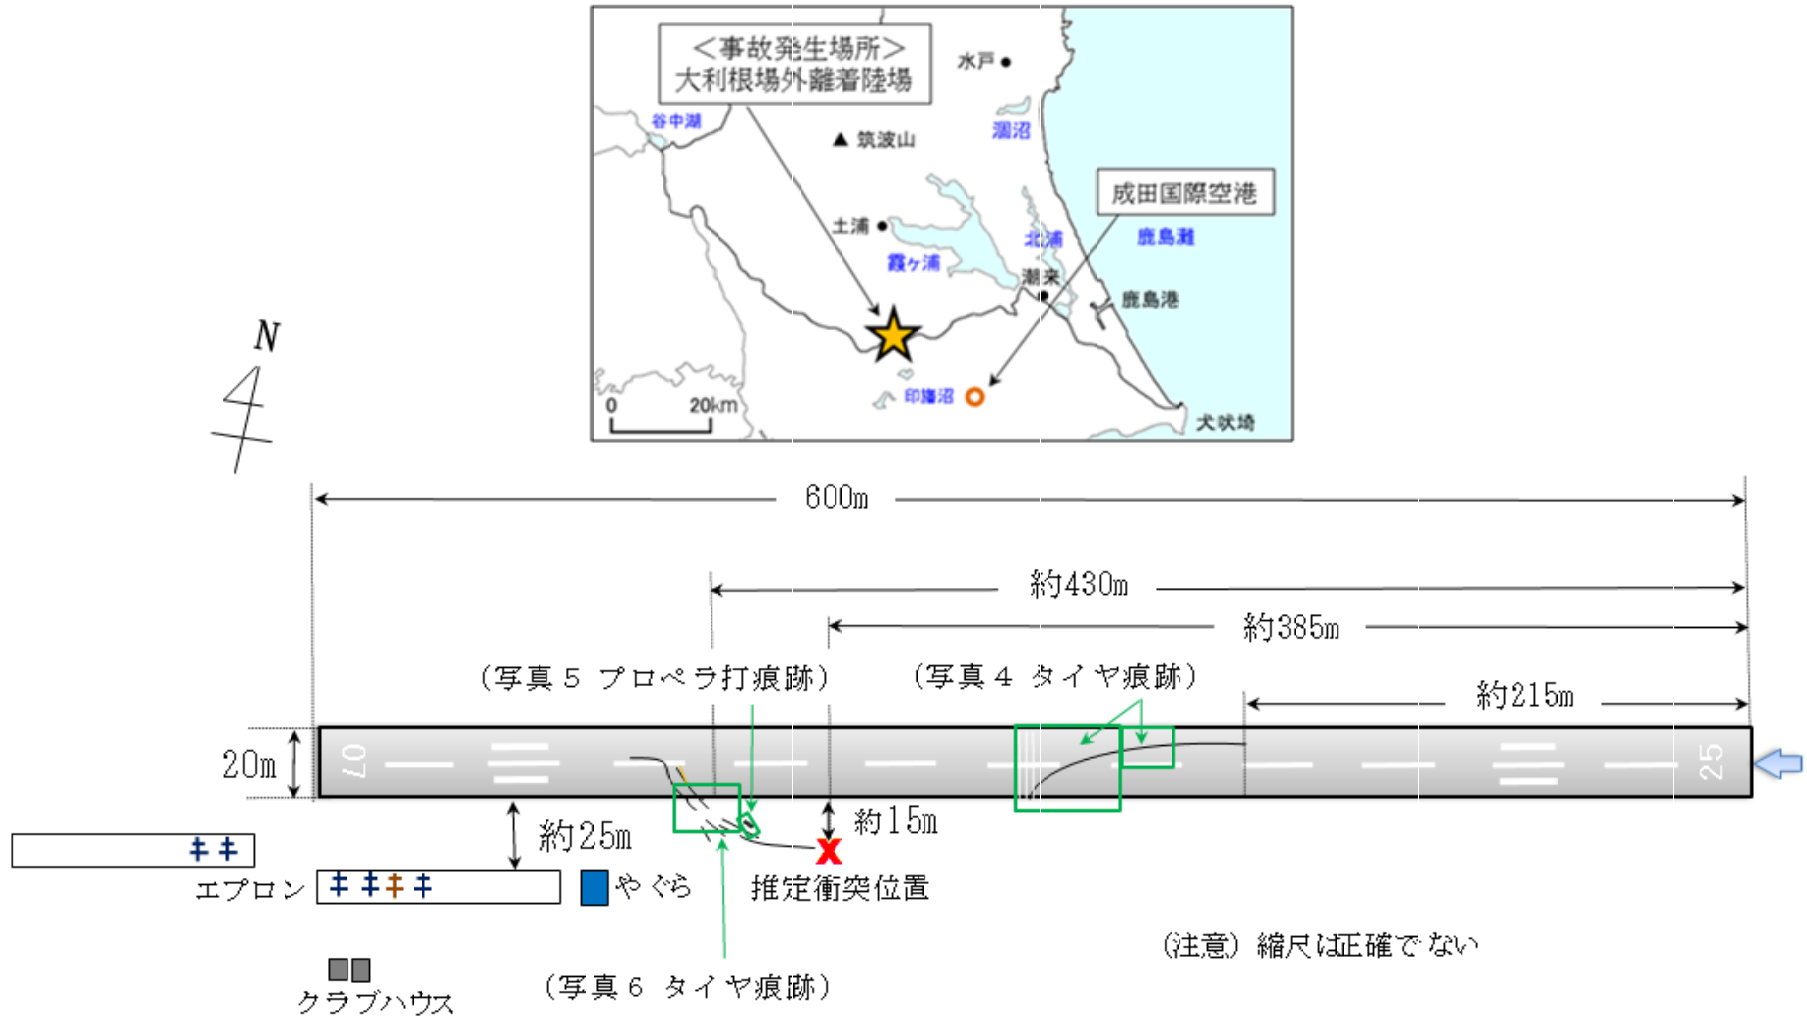
付図1 事故現場痕跡図

本事故の発生場所は、茨城県稲敷郡河内町大利根場外離着陸場の滑走路25進入端から約385m、滑走路南側長辺から約15mの場所で、発生時刻は15時55分ごろであった。

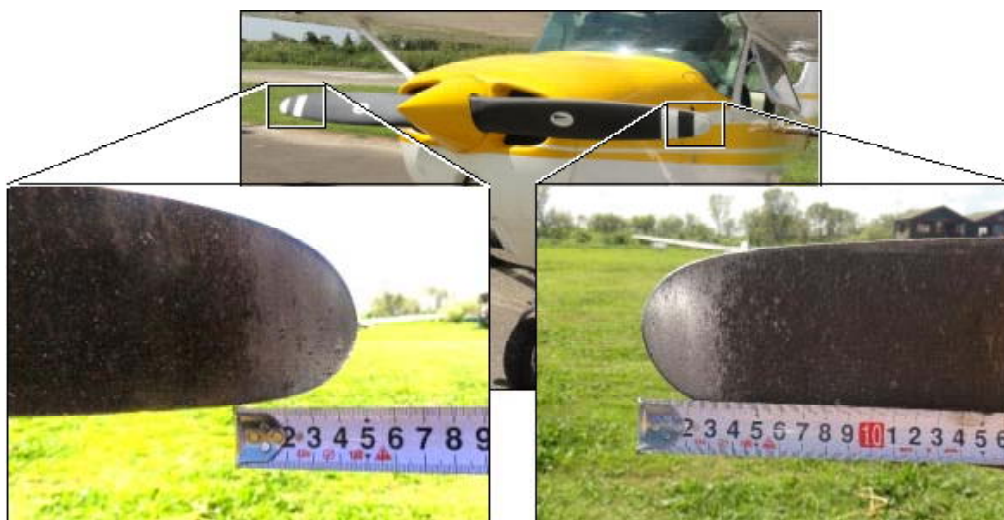
写真2 プロペラの擦過痕

(1) プロペラ : 2枚のプロペラ・ブレードの先端に擦過痕があつて塗装が削れていた。

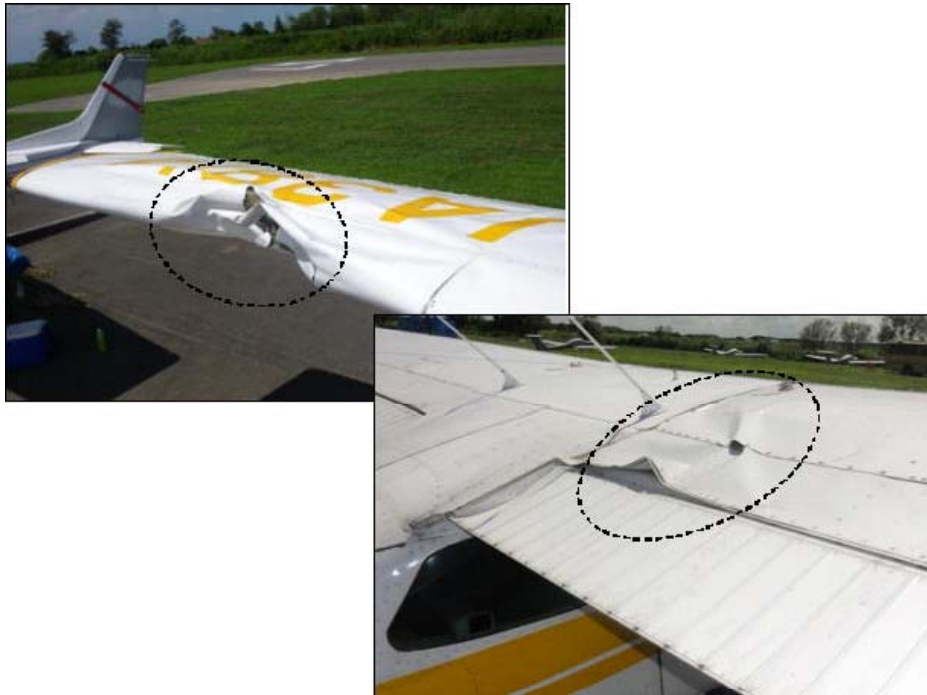
写真3 右主翼の損壊状況

右主翼の翼端には地表面とこすれた擦過痕があり、翼前縁の中央付近が大きくくぼみ、外板が破れて主翼内部の構造部材が変形していた。また、翼後縁は、翼付け根付近が圧縮により変形し、外板が隆起していた。

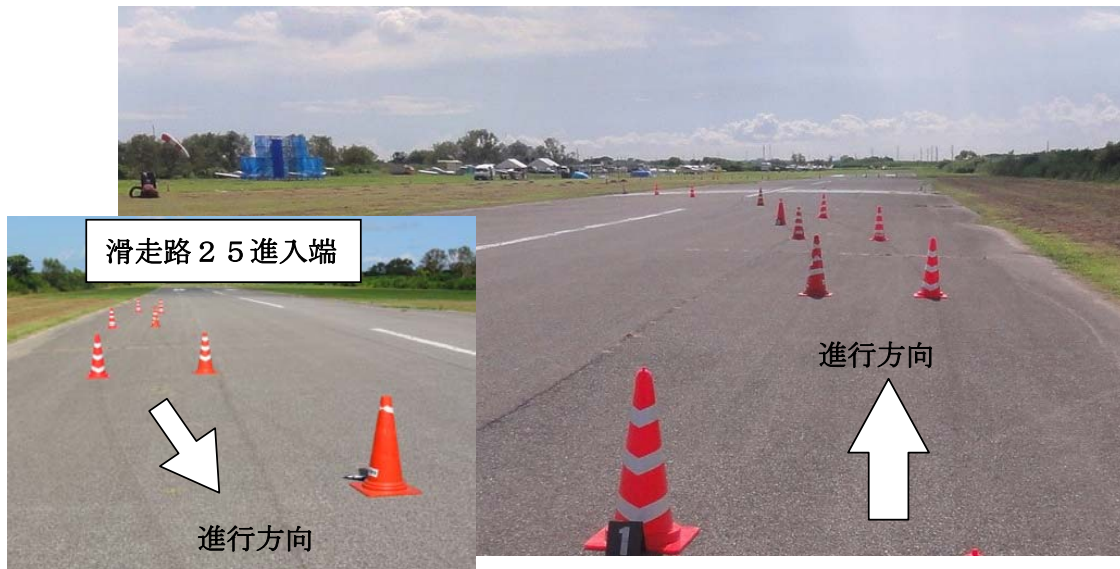
写真4 滑走路上のタイヤ痕跡

滑走路には、滑走路25進入端より約215mの地点から滑走路の右縁に寄って始まるタイヤ痕があった。そのタイヤ痕は同機の走行に沿って左へ偏向しながら滑走路中央付近まで続いていた。

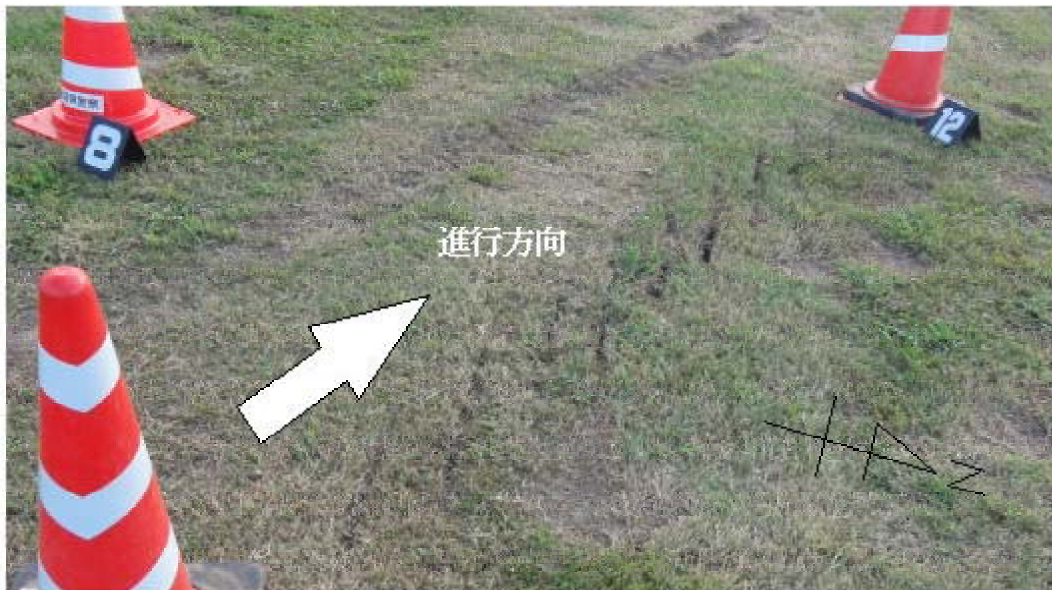
写真5 草地のプロペラ打痕跡

また、草地には、草刈り作業をしていた作業員Aの位置付近（進入端から約385m地点）から始まり右へ偏向しながら滑走路に戻るタイヤ痕及びプロペラ打痕が残っていた。
