航空事故調査報告書

ロビンソン式R22Beta型（回転翼航空機）

JA23TN

不時着時の機体損壊

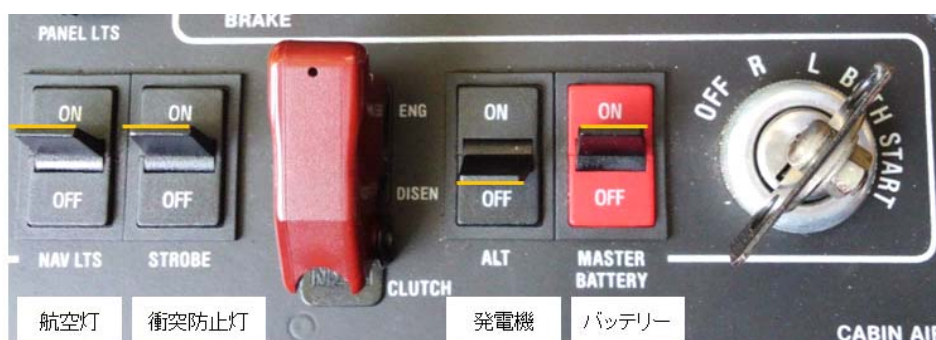
同機のスイッチパネルの一部

- (1) 外部電源を接続し、警報及び注意灯の作動を確認したが、異常は認められなかった。
- (2) 航空灯、衝突防止灯及びバッテリーのスイッチはオンで、発電機のスイッチはオフの位置であった。

なお、発電機とバッテリーのスイッチは、同じ構造で、計器板に並んで配置されている。

(黄線は現場調査時のスイッチの位置を明示している)

2.8.3(2)に記載したとおり、事故調査時、同機の発電機のスイッチはオフになっていた。

この同乗者の口述に基づき当時の状況について検討したが、同乗者が事故後に発電機のスイッチに触れてオフになったのか、飛行中からオフであったのか、これを明らかにすることはできなかった。

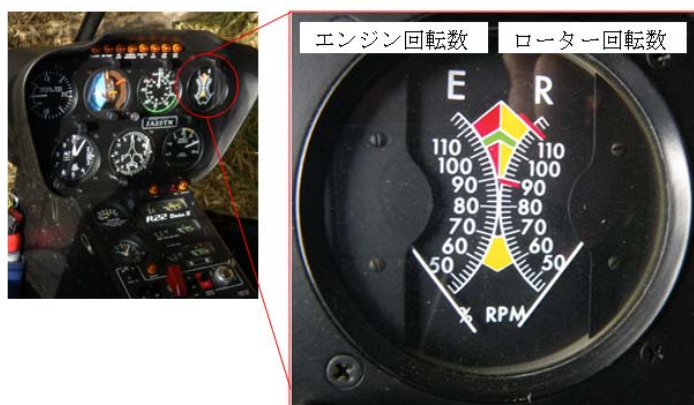
同機のエンジン及びローター回転計

しかしながら、機長は、エンジンの異音を感じて不時着を決断するまでの間において、エンジン及びローターの回転数の上昇を予期していなかったこと、進行方向に山が迫っており、早急に対処することが必要であったことから、エンジン及びローターの回転計を確認せずに、コレクティブピッチ・レバーを下げてもスロットルを少し絞ってみたが同機の異音及び振動等が減少しないため、エンジンが制御不能な状態で過回転していると判断し、状況を正確に把握することなく不時着を決断したと考えられる。

このような事態に対処するには、操縦士は、エンジンの異音に気付いた際に、エンジン及びローター回転計の指示を確認して、その指示を監視しながらスロットル及びコレクティブピッチ・レバーを操作してその回転数を通常運用範囲内に制御するように試みる必要がある。

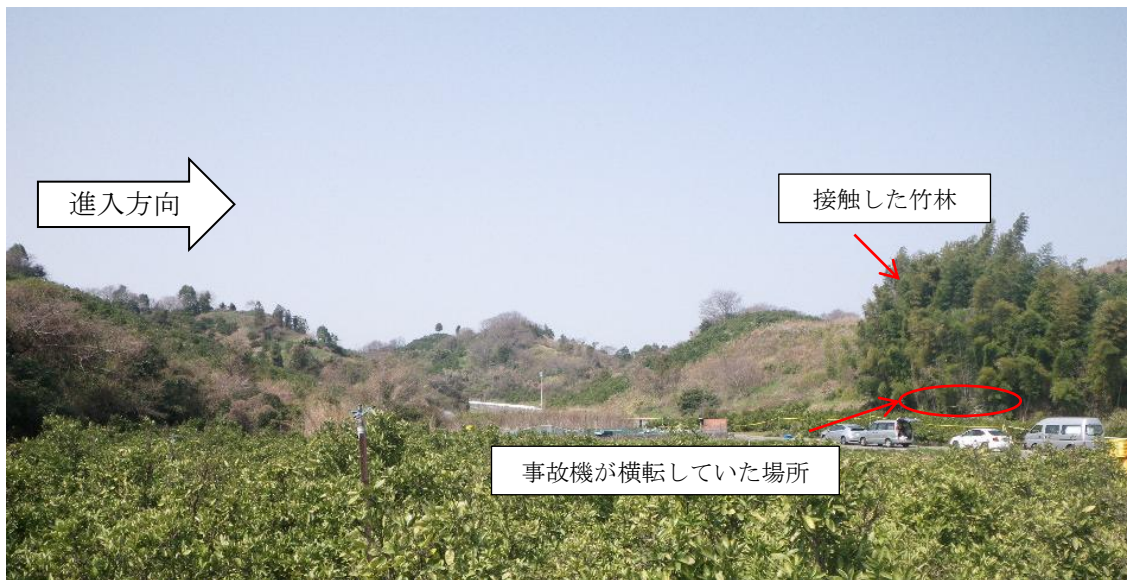
写真1 事故現場

同機は、高さ約25mの竹に接触し、数本の竹の上部が斜めに切断されていた。同機は、テール・コーンの部位から地面に落下し、テール・ローターが脱落し、テール・コーンが大きく屈曲した状態で、機首を北西に向けて右に横転していた。

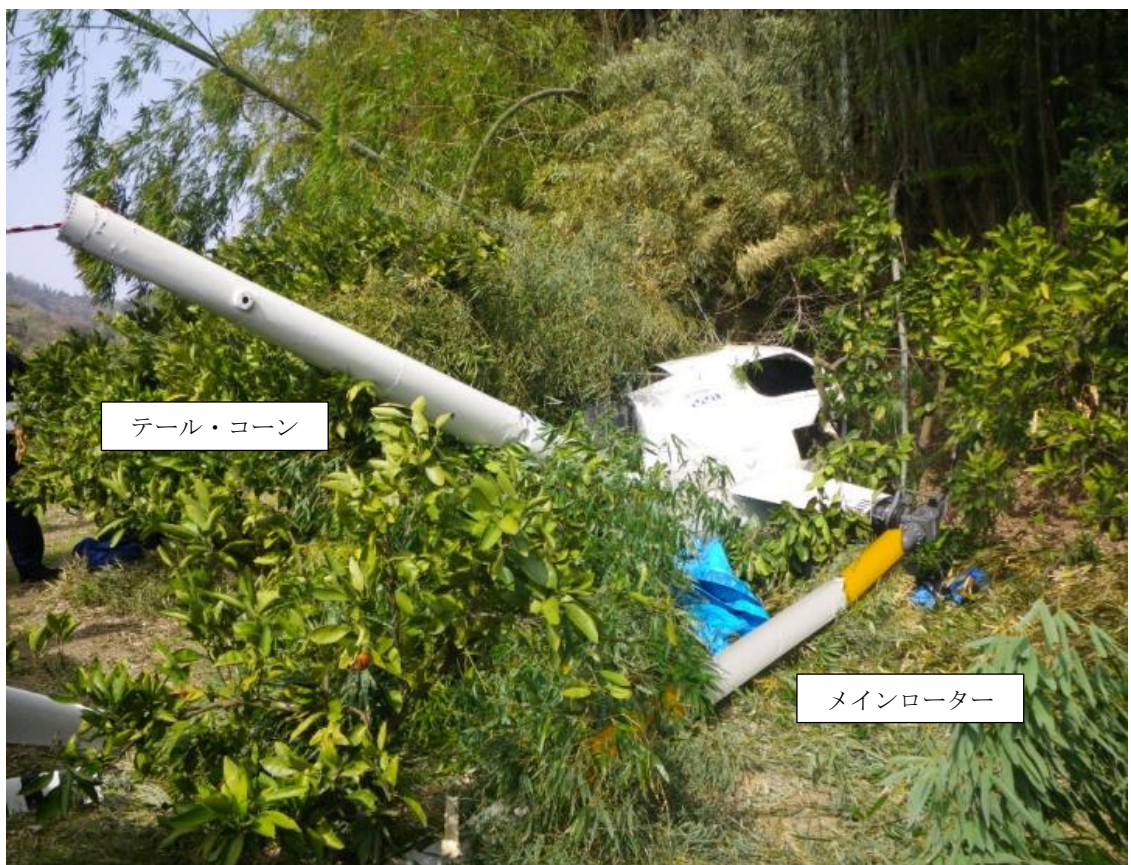
写真2 事故機

降着装置及び胴体	損傷
風防及びドア	破損
テール・ギアボックス	折損
テール・コーン	湾曲
駆動系統	一部折損
メインローター及びテールローター	損傷

テール・コーンの湾曲に沿って、クラッチの機構が損傷していた。

クラッチベルトの一部が裂けていた。

これについては、クラッチベルトが異常な回転をしていたことを示す擦過痕、異常な摩耗及び変形が認められていないことから、不時着時の衝撃によるものと考えられる。
