航空事故調査報告書

ビーバー式RX550-R503L型（超軽量動力機、
舵面操縦型、複座）

JR1096

復行時の墜落

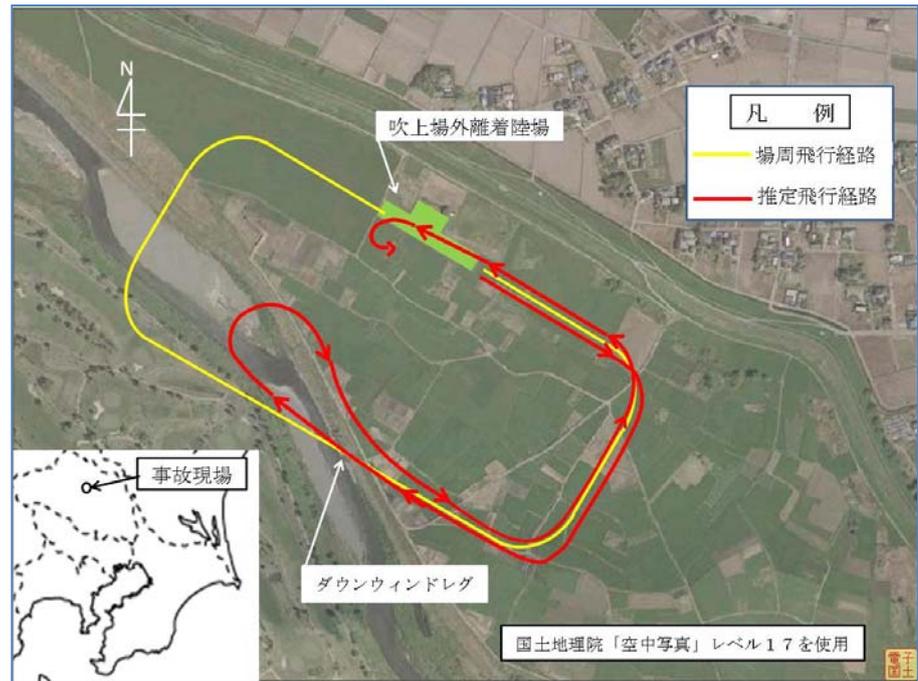
図 1 推定飛行経路図

操縦者は、ダウンウィンドレグを飛行中に、同場外の吹き流しを見て、風向きが北西方向に変わったことがわかり、すぐに着陸することを決断して反転し、RWY30に進入を開始した。操縦者は、最終進入経路がRWYの中心線の延長線よりも右に偏位しているのを感じ、左ラダーを踏んだがうまく修正できず、復行しようかとも思ったが、進入角は適切であり、高度も下がってきたため、早く着陸しようと進入を続けた。(図1 参照)

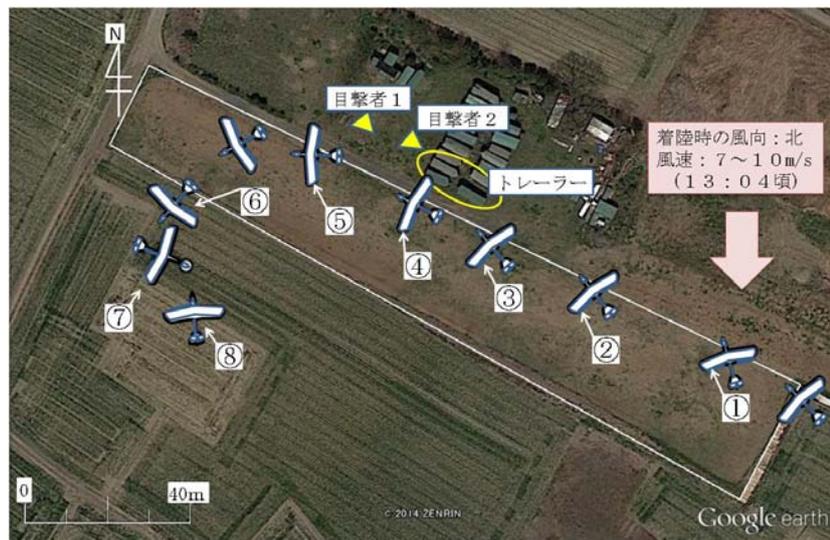
図 2 墜落直前の推定飛行経過図

同機がRWY30の進入端に差し掛かった頃、操縦者は機首が急に右(北)に偏向するのを感じた。(図2の①)(以下②~⑧はいずれも図2を参照)

た。操縦者は着陸するつもりで左ラダーを踏み込み、機首の方向を修正しようとしたが、なかなか修正できず(②)、そのままではRWY 30の中央付近の右(北)側空き地にあった航空機格納用トレーラー(以下「トレーラー」という。)(高さ2.7m)に衝突すると思って復行を決心し、高度を得るために機首を上げようと操縦桿を引いた(③)。

この時、トレーラー付近にいた複数の目撃者は、エンジン出力を増加させた同機が、右主翼の翼端部がトレーラーの上をかすめるように飛行した

(④)直後、機体が急激に左に傾き(⑤)、RWY 30の左(南)脇の草地に、まず左主翼翼端部(⑥)が、次に機首部(⑦)が接地し、反時計回りに回転して墜落(⑧)するのを目撃した。

<p>3.4 判明した事項の解析</p>	<p>(1) 同機は、進入中にRWY 30の中心線の延長線上より右に偏位したが、操縦者は、風向・風速が急変したことから、「早く着陸しなければ」という焦りが生じ、この時点で復行を決断できなかったものと考えられる。</p> <p>(2) 同機は、RWY 30進入端付近で機首が急に右に偏向したと考えられ、これは、強い右横（北）風を受けて風見効果*3が発生したことによるものと考えられる。</p> <p>(3) 操縦者が、右に偏向した機首をすぐに修正できなかったのは、ラダーのみで修正しようとして適切な操舵ができなかったためと考えられる。なお接地間際の大きな修正操作は危険を伴うので、この時点で復行を考慮すべきだったと考えられる。</p> <p>(4) 操縦者は、右に偏向した機首を修正できないまま、本来障害物があつてはならない範囲に置かれていたトレーラーに同機が近づいて行ったことから、復行してこれを回避するためにエンジン出力を増加させ、操縦桿を引いて機体を上昇させようとしたものと考えられる。</p> <p>(5) 操縦者の記憶では、トレーラーを通過時の対気速度は約48km/hであった。これは同機の最大重量時の失速速度である46.7km/hに近い速度である。このとき、操縦者は右に偏向した機首を修正し、トレーラーへの衝突を回避しようと左ラダーを大きく踏みこんだものと考えられる。</p> <p>(6) 一般的に失速速度に近い状態で、一方のラダーを大きく踏むと、ラダーを踏み込んだ方向にスピンに入ることが知られている。また、同機のようにプロペラの回転方向が後ろから見て右回りの航空機においてはエンジン出力を増加させると機首が左を向く傾向にある。</p> <p>これらのことから、失速速度に近い低速の機首上げ状態において、操縦者がエンジン出力を増加させ左ラダーを大きく踏み込んだため、同機はトレーラーを通過した直後、高度を失いながら急激に左に傾いたものと考えられる。この結果、まず左主翼の翼端部が、次いで機首部分が接地し、反時計回りに回転して墜落したものと考えられる。</p>

本事故は、着陸復行中、失速速度に近い低速の機首上げ状態において、操縦者がエンジン出力を増加させた際、左ラダーを大きく踏み込んだために、同機が高度を失いながら急激に左に傾き、墜落に至ったものと考えられる。同機が失速速度に近い低速の機首上げ状態において、操縦者が左ラダーを大きく踏み込んだことについては、トレーラーへの衝突を回避しようとしたことによるものと考えられる。同機がトレーラーに近づいて行ったことについては、強い右横風を受けて右に偏向した同機を操縦者が適切に操舵できなかったことによるものと考えられる。また、トレーラーが本来障害物があつてはならない範囲に置いてあつたことが復行操作に関与したと考えられる。

埼玉フライングクラブでは、8月3日に緊急ミーティングを開き、本事故の概要説明後、事故の再発防止策を議論し、これまで以上に気象、特に風向・風速に関する情報の入手と適時の航空機への伝達に努めるとともに、クラブ員相互に「無理なフライトをしない、させない」ようにすることを周知徹底した。また、8月31日（日）に滑走路の北側中央付近の空き地にあつたトレーラーを許可要件に合致する位置に移動し、今後、同空き地にトレーラーを置かないようクラブ員に周知徹底した。

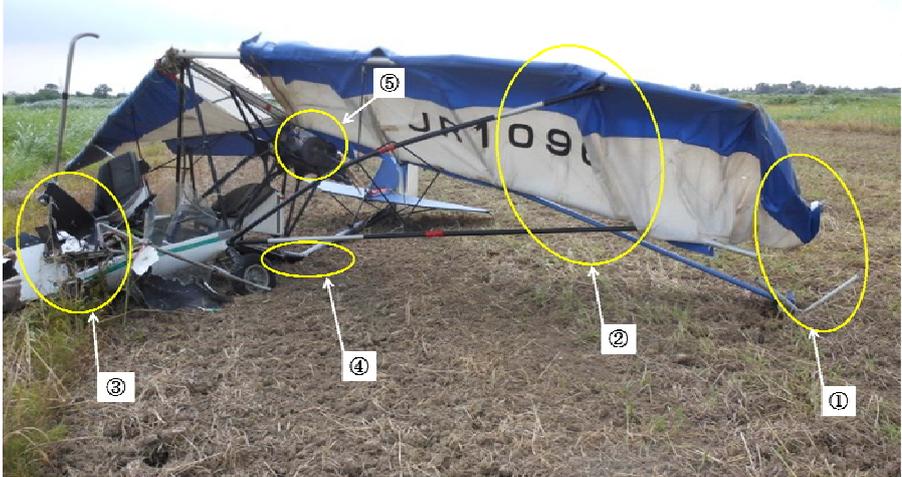
<p style="text-align: center;">写真 航空機の損壊状況</p>								
2.4 乗組員等	<p>操縦者 男性 52歳</p>

<p>操縦者はトレーラーを通過したときの速度は、約30mile/h*¹（約48km/h）であったと記憶していたが、トレーラー通過前にエンジン出力を増加させたかどうかということとトレーラー通過後の状況については記憶がなかった。目撃者によると墜落した時刻は13時04分ごろであった。</p>								
2.2 死傷者	重傷 操縦者1名								
2.3 損壊	<p>航空機の損壊の程度 大破 火災の発生なし（以下①～⑤は写真参照）</p> <p>①左主翼翼端部折損 ②左主翼のフレーム変形 ③前部操縦席、機首部の損傷 ④フューズラージチューブ*²は後部座席下面付近で上方に約20度屈曲 ⑤プロペラ先端部欠損、エンジンは損傷がなく、墜落後も作動</p>
