# 航空事故調査報告書

ホフマン式H-36デモナ型（動力滑空機、複座）

JA2405

山の斜面への衝突

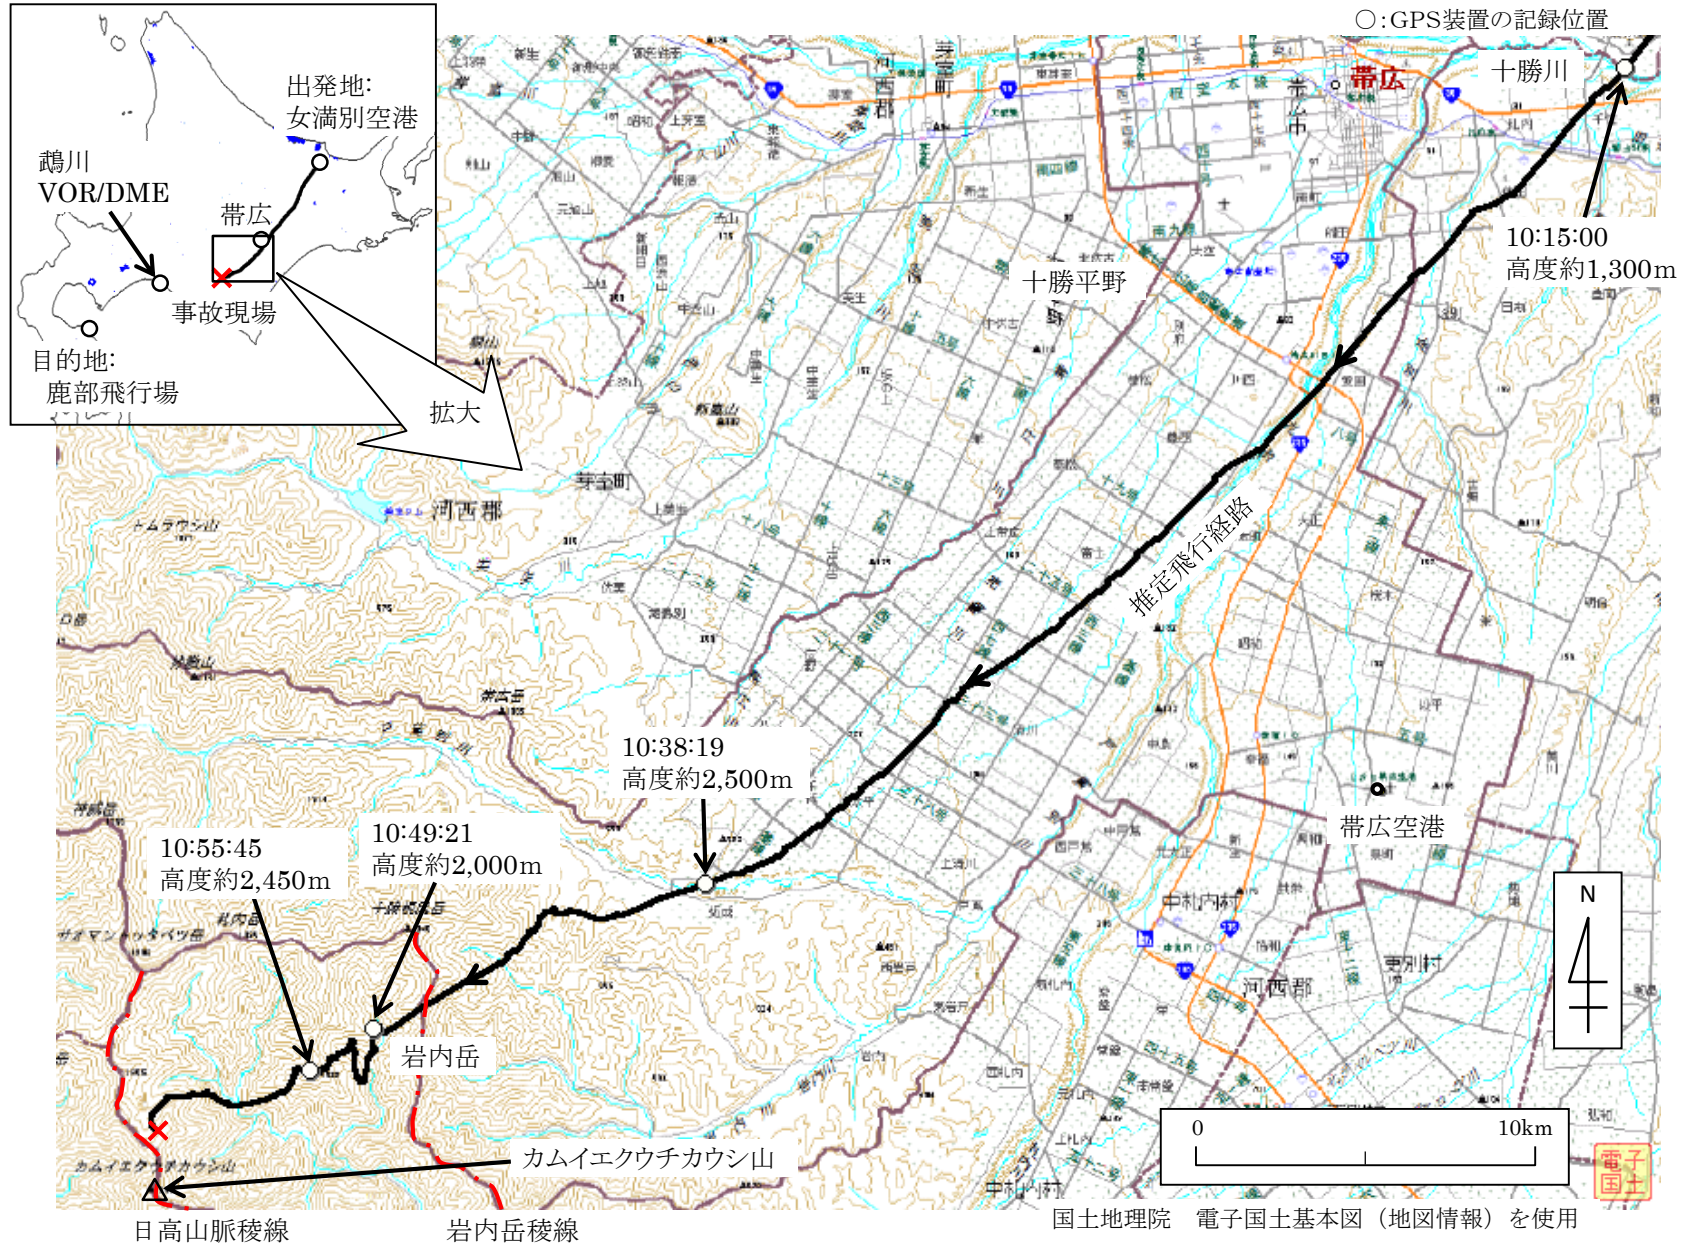
付図1 推定飛行経路図(1)

付図1に示したように、同機は、09時08分に女満別空港を離陸し、10時15分、帯広市の東部を通過して日高山脈に向かっていることから、概ね飛行計画どおりの経路を飛行していたものと推定される。

2.6.3に記述したように、ウィンドプロファイラの観測値によれば、飛行中、約2,500mの高度では西から約50kt（約93km/h）の強い向かい風が吹き、高度を下げるにつれて弱まっていた。機長は、当日の風の状況から、高度を上げて減少した対地速度を増加させるため、巡航出力のまま高度を下げることで対気速度を増加させるとともに、向かい風成分を減少させたようとした可能性が考えられる。

付図1に示したように、同機は、10時49分21秒、約2,000mであった高度を岩内岳稜線の西側において南北に蛇行しながら、同55分45秒、約2,450mまで上げていた。これは、機長が同機を蛇行させながら、岩内岳稜線西側で発生した斜面上昇風（風上側の斜面に沿って吹き上がる上昇気流）を利用して山脈の稜線を越える直前に再び高度を上げたことによるものと考えられる。

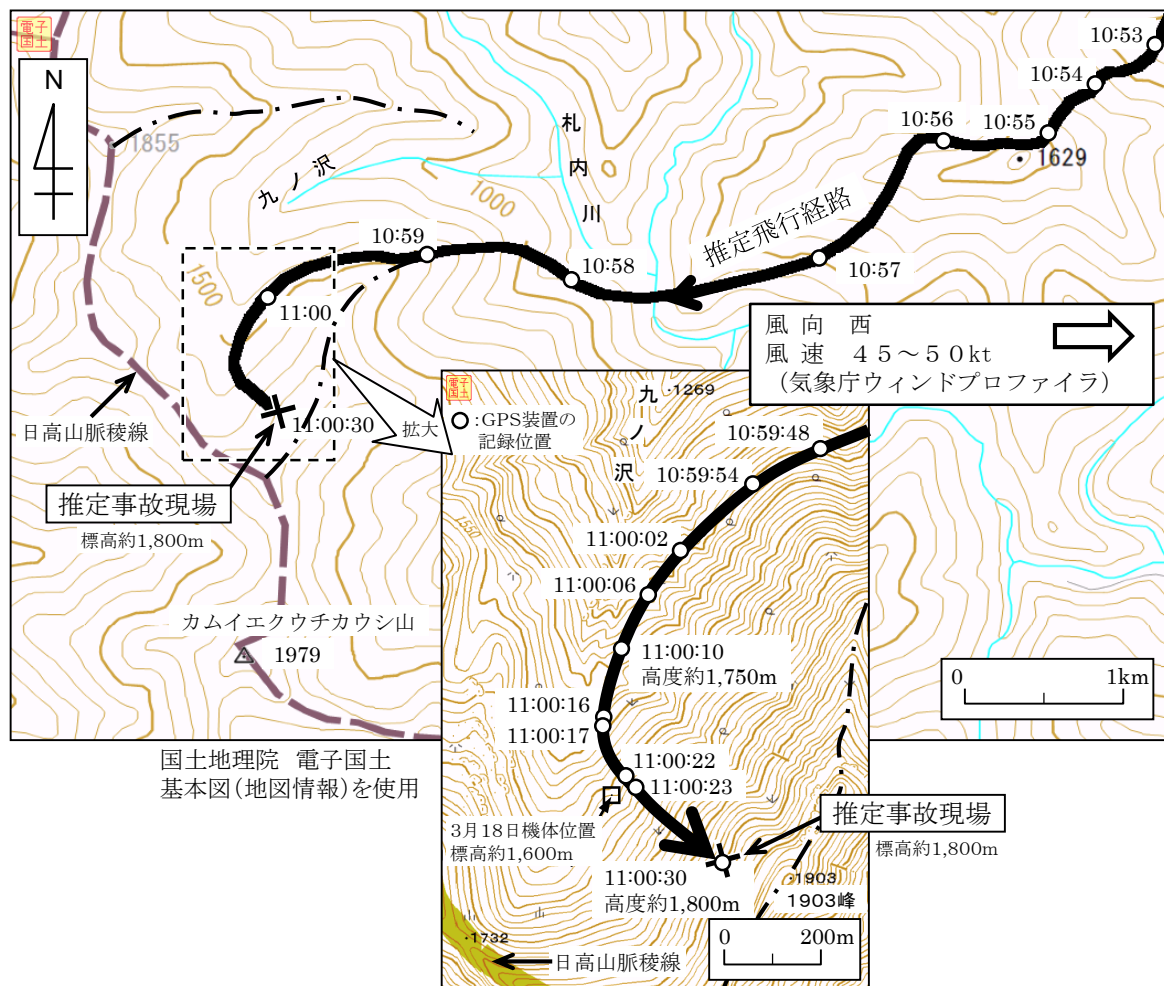
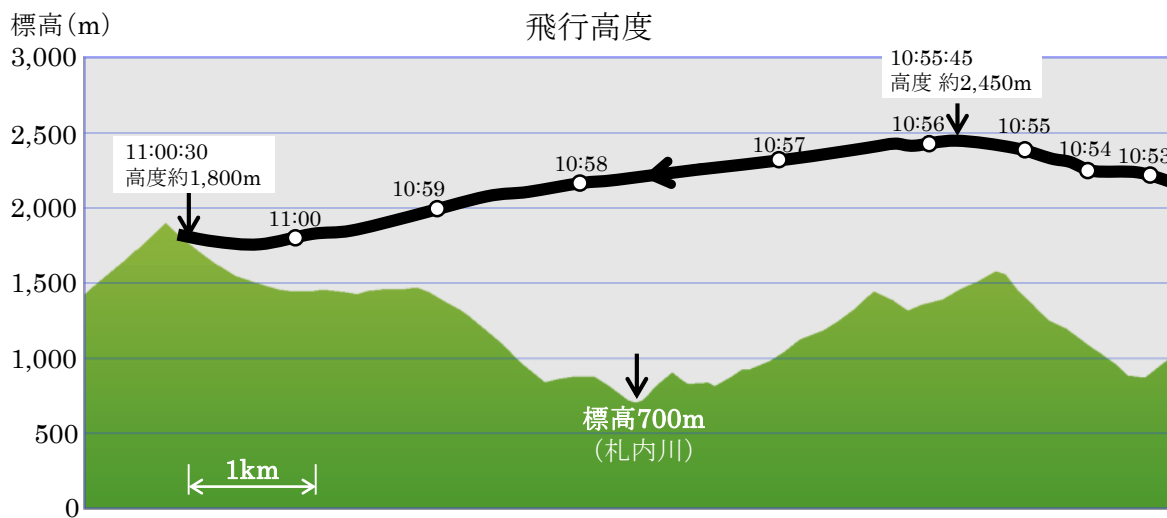
## 付図2 推定飛行経路図(2)

付図2及び3に示したように、同機は、10時55分45秒に高度約2,450mに達した後、同58分ごろにかけて約2,100mまでほぼ一定の降下率（約140m/min）で高度を下げながら九ノ沢の谷の方向へ飛行していた。

付図2に示したように、同機は10時59分ごろに高度約2,000mで事故現場となる九ノ沢の谷に進入していた。

付図2に示したように、同機は、10時59分ごろ谷に進入後、1903峰の斜面に沿って緩やかに左旋回し、11時00分10秒には標高1,732mの山脈の稜線とほぼ同じ約1,750mまで高度が下がっていた。

機長は、九ノ沢の谷に進入後も下降気流が続く中、稜線を越えるために同機を上昇形態にして高度を維持しようとしていたものと考えられる。しかし、予想以上に下降気流が強くなったため、機長は、2.5.3に記述した上昇性能では降下を止めることができず、結果的に約1,750mまで下がってしまったものと考えられる。

付図2に示したように、同機は、11時00分10秒に高度約1,750mまで下がった後、上昇に転じていることから、この付近で下降気流を逃れたものと考えられる。上昇に転じていることについては、九ノ沢の谷に進入後、機長の予想以上に下降気流が強くなり、山脈の稜線を越えるための安全な高度以下に下がってしまったため、機長は同機を左へ旋回させて1903峰の風上側に発生する斜面上昇風を利用して高度を上げようとした可能性が考えられる。

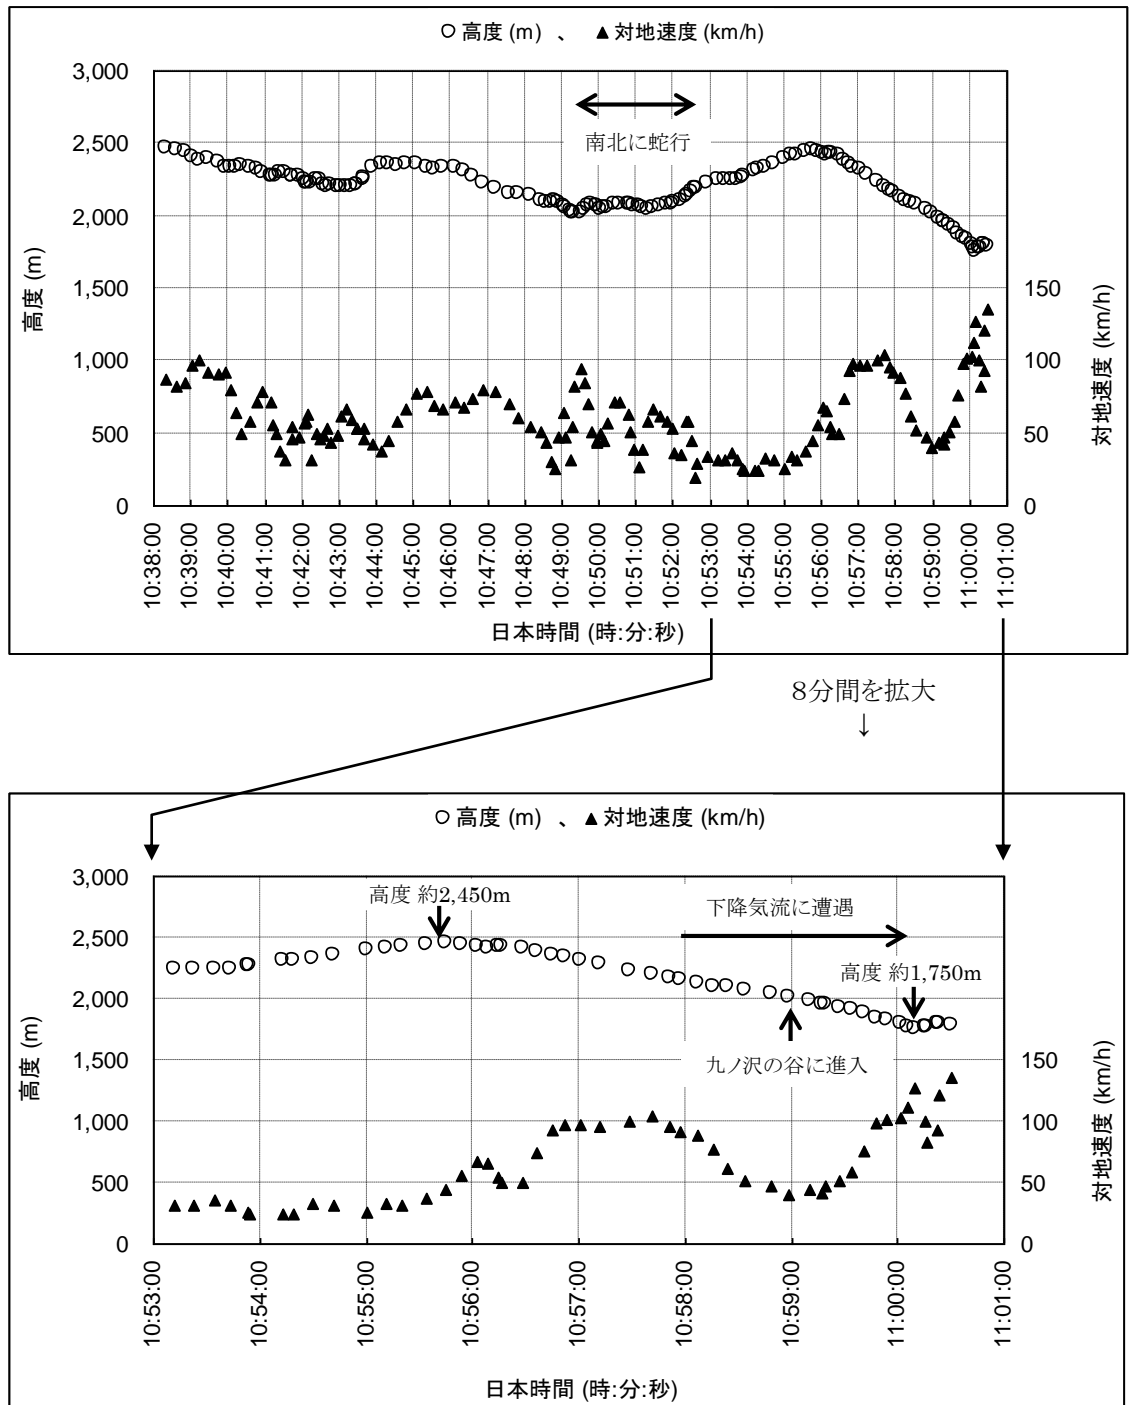
付図3 飛行高度及び対地速度の変化

降下を開始したときの状況が継続していれば、10時58分以降の対地速度もそれまでの約100km/hを維持したものと考えられる。しかし、付図3に示したように、同機は、10時58分ごろから同59分ごろにかけて一定の降下率で高度を下げながら約100km/hであった対地速度が約40km/hまで急激に減少していた。

このように対地速度が急激に減少したことについては、同機が九ノ沢の谷に進入する前の10時58分ごろから3.3.2に記述した下降気流に遭遇し、機長が急激な降下を避けるために機首上げ操作をした結果、対気速度が減少したことによるものと考えられる。また、九ノ沢の谷に近づくとつれて（10時58分から59分ごろ）同機の対地速度が減少していたことから、この下降気流が強くなっていったものと考えられる。

なお、10時59分から11時00分10秒の間の降下率は、GPS装置の記録による高度差及び時間間隔から推算すると、約210m/minであった。

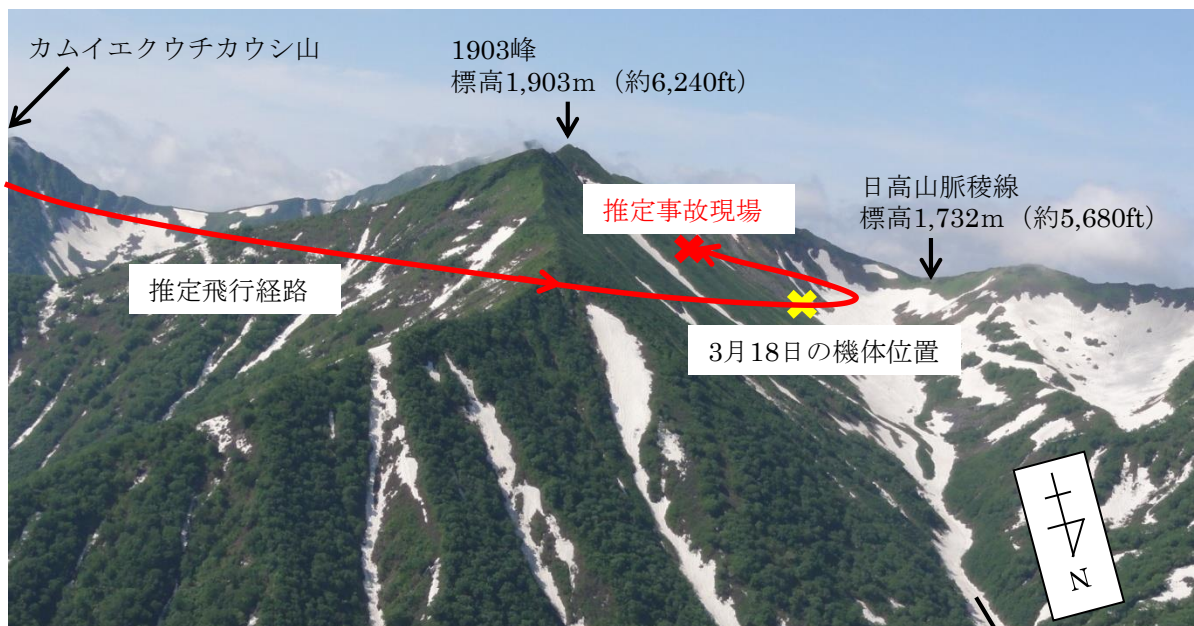
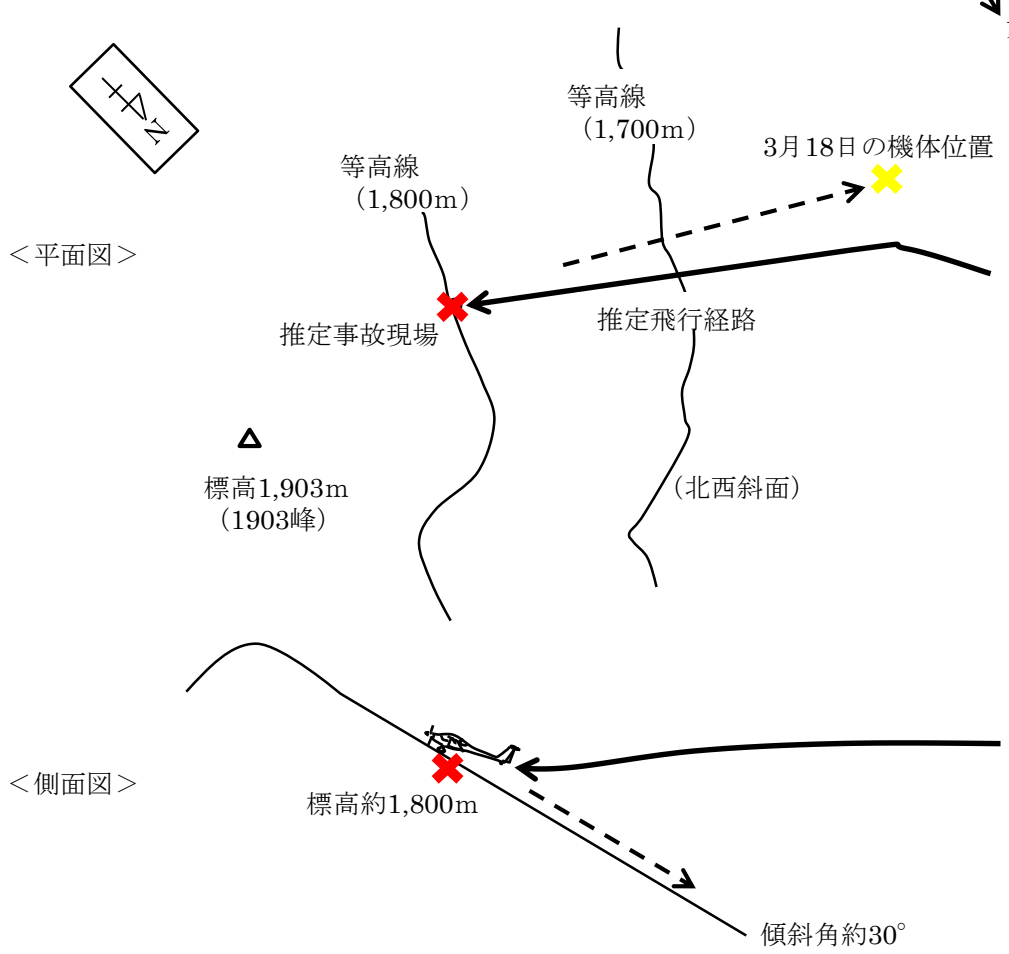
付図4 事故現場見取図

事故現場は、北海道日高山脈カムイエクウチカウシ山（標高1,979m、約6,490ft）の北約1.7kmにある1903峰の北西斜面の標高約1,800m（傾斜角約30°）で、日高山脈稜線の東側に位置し、九ノ沢に沿って北東側が開けたすり鉢状の地形となっていた。

事故当時、斜面は一面雪で覆われ、事故発生3日後の3月18日に、同機は、標高約1,600mの雪面上で機首を南東にし、胴体左側を斜面の下側に向けた状態で自衛隊救難機（以下「救難機」という。）により発見された。

なお、雪解けを待って実施した7月2日の機体調査時、同機は、3月18日に発見された場所から標高差約60m下方に移動し、機体の各部品も辺りに散乱していた。また、垂直尾翼の上部に取り付けられているピトー管<sup>\*3</sup>が3月18日の機体発見位置から標高差約70m上方で発見された。

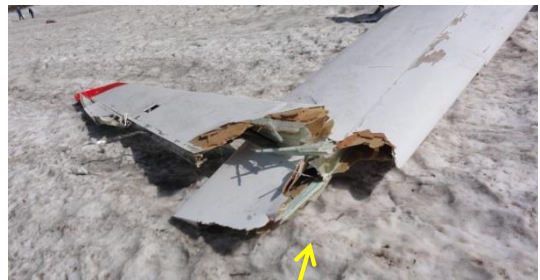
垂直尾翼

垂直及び水平尾翼は、胴体から分離し破損していた。

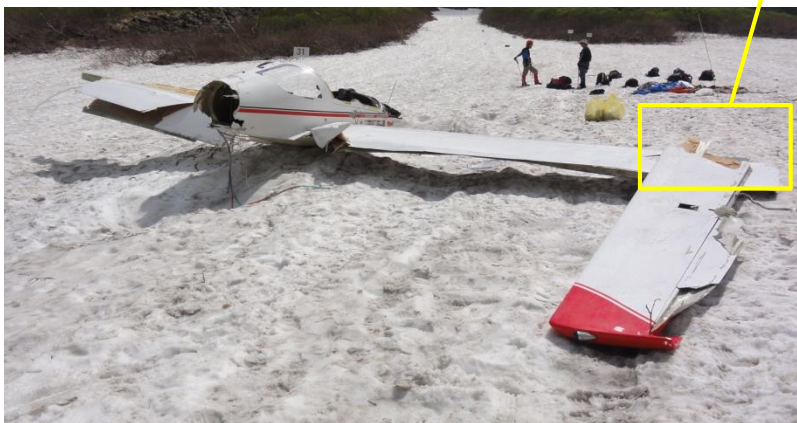
右主翼

右主翼は、外側約1/3で破断し、胴体後方に折れ曲がり、左主翼は、ほぼ中央で破断していた。なお、両翼端に損傷はなかった。
