航空事故調査報告書

シャイベ式SF25Cファルケ型（動力滑空機、複座）

JA25CH

曳航索と滑空機との接触

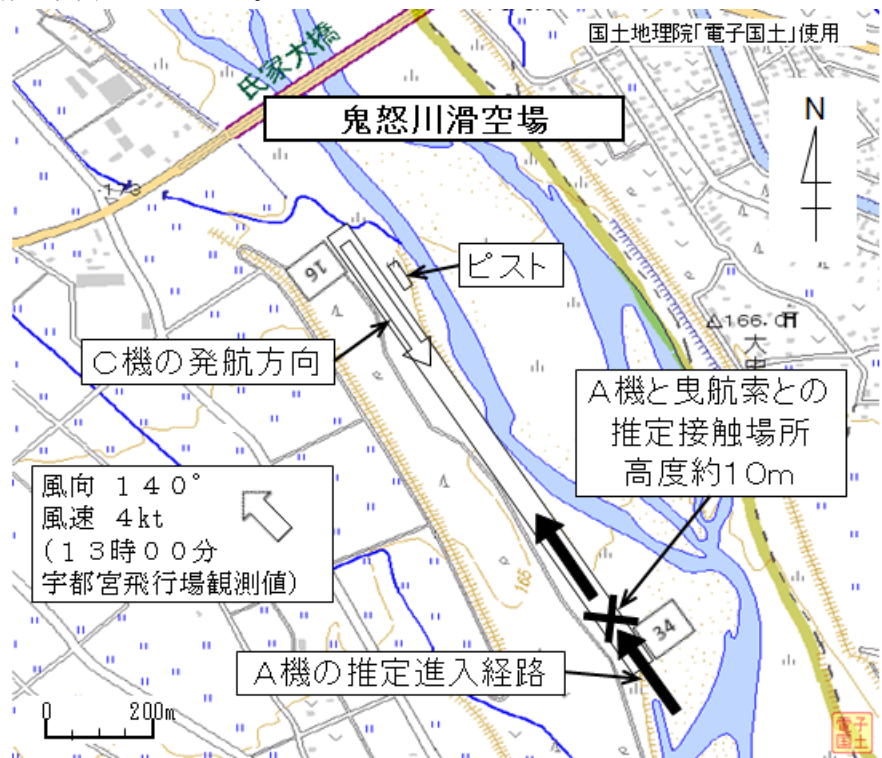
A機は、離着陸帯34へ進入中、離着陸帯上高度約10mにおいて、C機から切り離された落下中の曳航索に接触し左水平尾翼を折損等したが、操舵感は通常どおりで機体姿勢等に変化はなく13時03分ごろに離着陸帯内に着陸し、駐機場所へ自走して停止した。

A機の左水平尾翼や機体の破片は、同滑空場離着陸帯34進入端から約100m内側付近の離着陸帯上に散乱していた。

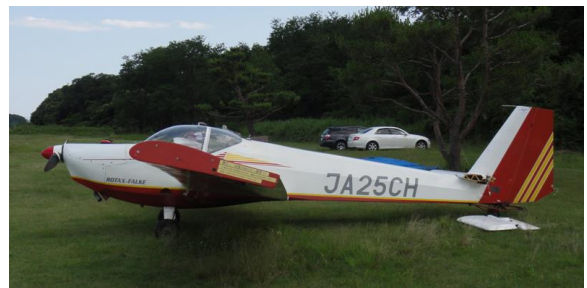
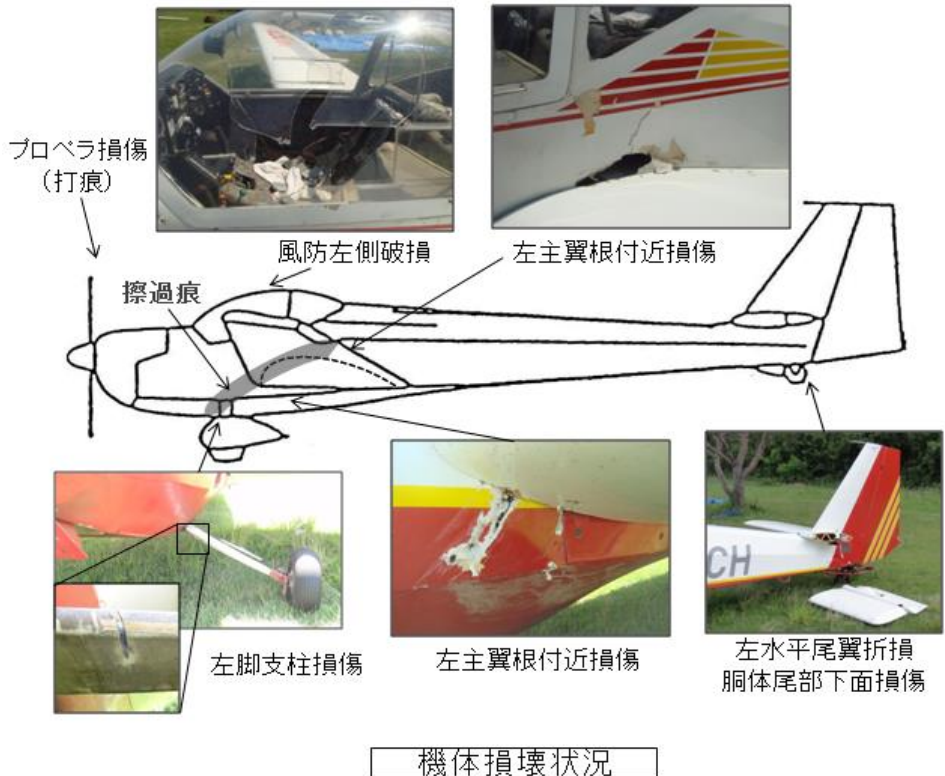
A機の損壊の程度：中破

- ・プロペラ損傷
- ・風防左側破損
- ・左脚支柱損傷
- ・左主翼根付近の主翼及び胴体損傷
- ・左水平尾翼折損
- ・胴体尾部下面損傷

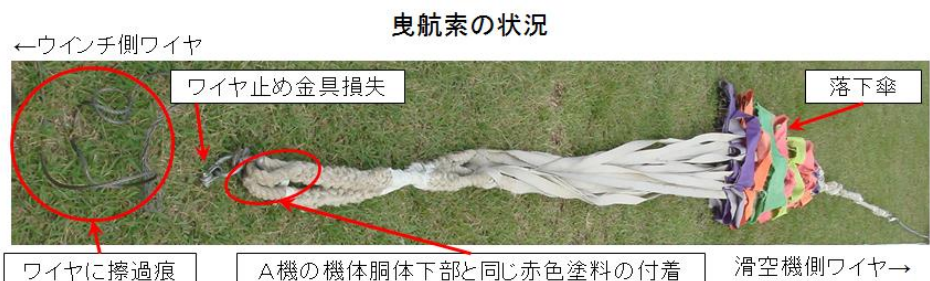
曳航索は、C機から切り離されたのち、ウインチに巻き取られながら落下中であった。A機の左側水平尾翼及び曳航索の落下傘は、落下傘から滑空機側のワイヤも含めて、同滑空場離着陸帯34末端から約100mの離着陸帯上に落下していた。落下傘とウインチ側のワイヤは、その接続部で分離していた。また、落下傘の一部に機体胴体下部と同じ赤色塗料が付着していた。
