航空事故調査報告書

II 日本航空株式会社所属

ボーイング式767-300型

機体の動揺による客室乗務員の負傷

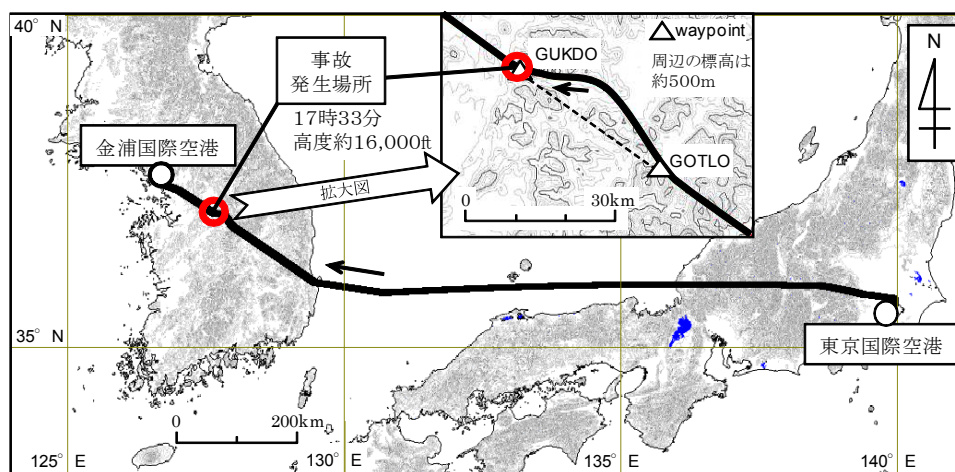
付図1 推定飛行経路図

高度30,000ft以下は薄い雲の中の飛行となり、運航乗務員は、機上気象レーダーのゲイン (信号強度) とチルト (アンテナ上下角) の設定をオートモードに、レンジ (表示距離) を40nmにして5分程度先までを見ていた。レーダー画面に表示された飛行コース上の弱いエコーを避けるため、管制許可を得て右 (東) に変針し、そのエコーを回避した後、GUKDOに直行するよう指示された。

GUKDOにエコーは表示されていなかったが、同33分、薄い雲の合間から視認可能な形のはっきりした雲が近くに現れ、避けられずにその雲に入った。その際、振幅の大きなTB4*程度の揺れが3秒ほど続いた。機長は、客室乗務員と通訳の複数名が負傷したが、乗客には負傷者がいなかったことを知らされた。

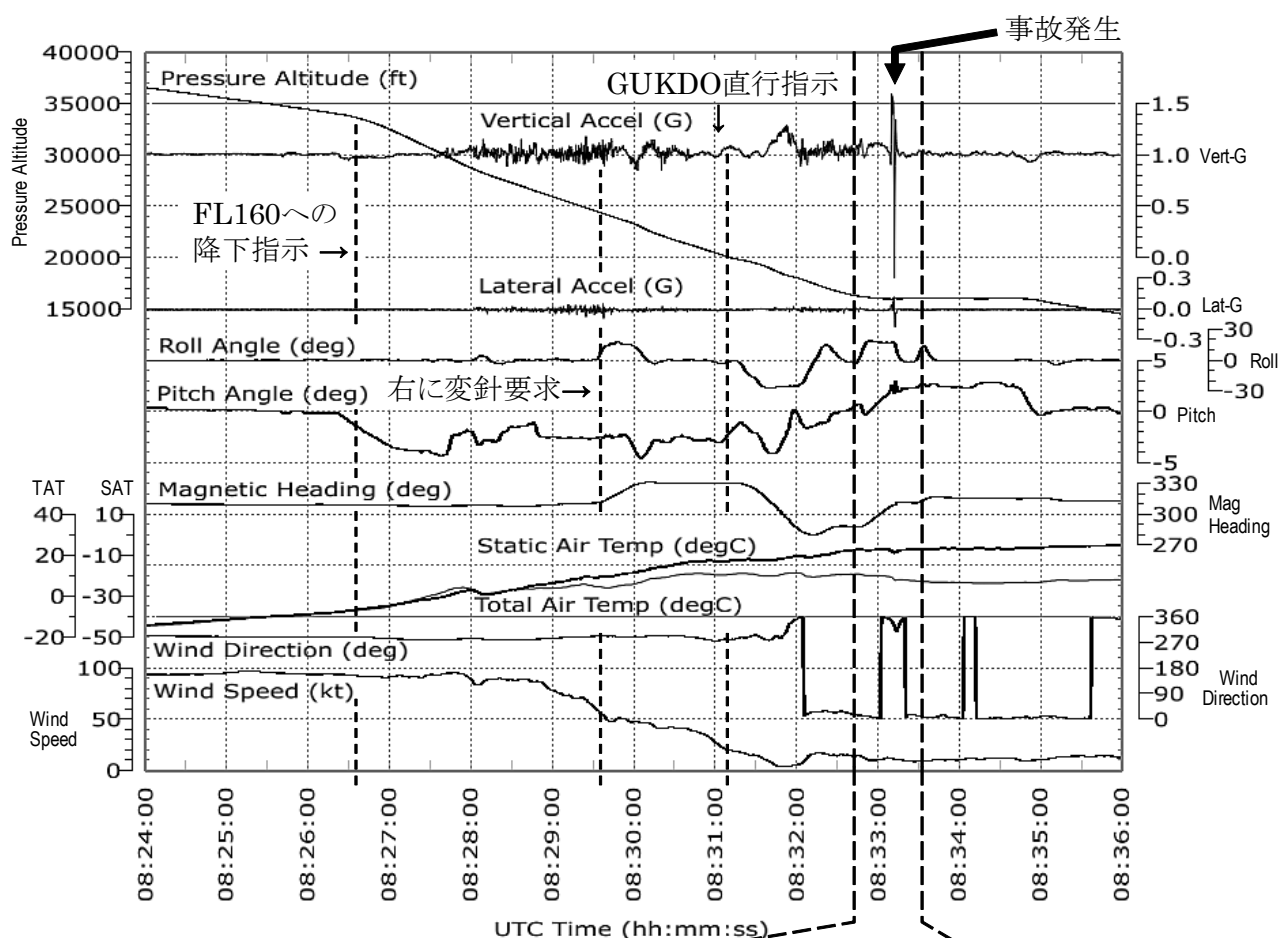
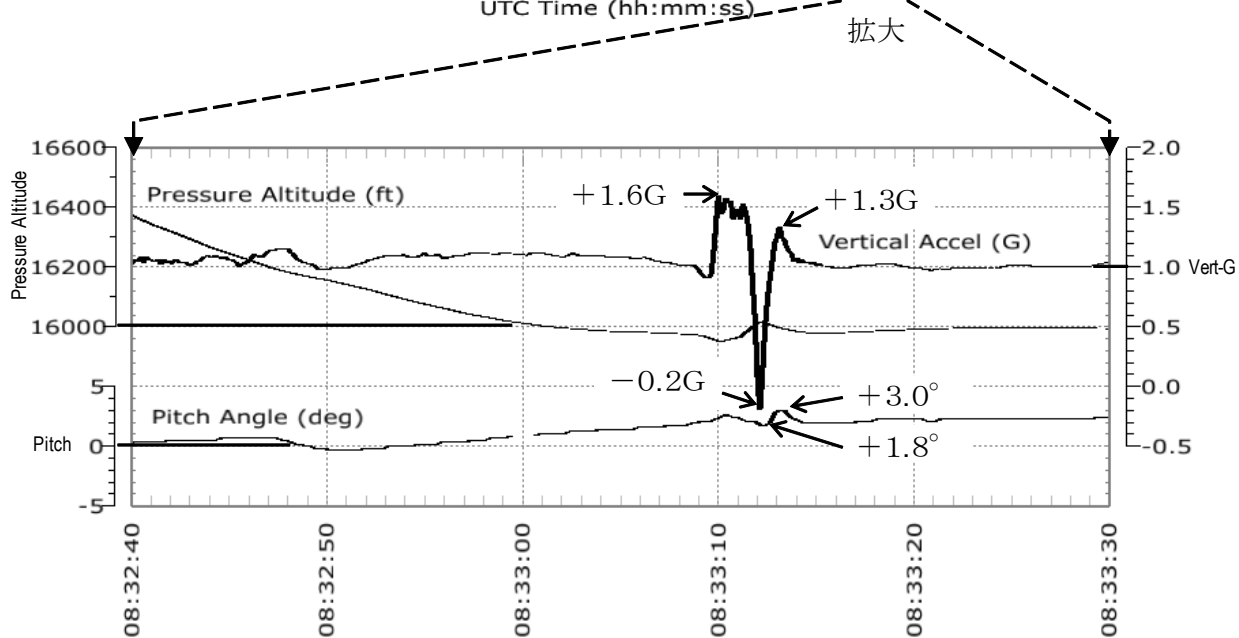
付図2 フライトレコーダーの記録

大きく揺れたとき、垂直加速度はおおむね+1.5Gが2秒間程度継続し、瞬間的に-0.2Gとなった後、+1.3Gとなった (+ : 機体上昇方向)。ピッチ角の変化は小さかった。オートパイロット及びオートスロットルはオンのままであった。

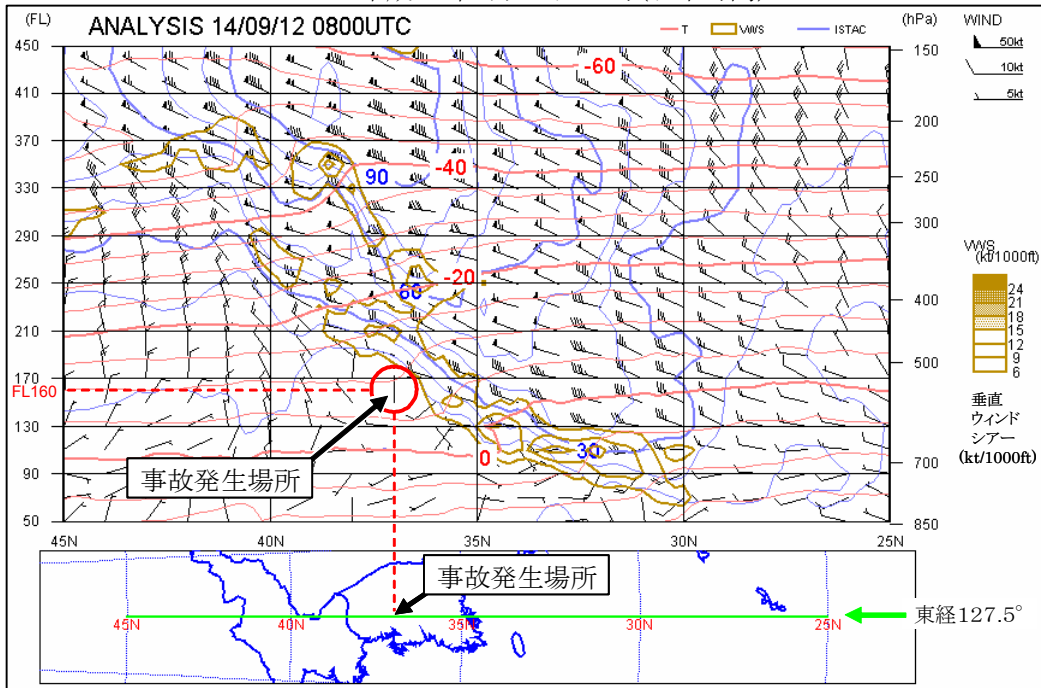
付図3 毎時大気解析図(断面図)

2.6 気象	<p>(1) 飛行前に確認した気象状況</p> <p>朝鮮半島付近は北からの高気圧に覆われ、悪天が予想されるような低気圧や前線はなかった。朝鮮半島から近畿地方にかけて高度 3 9, 0 0 0 ft 付近に 1 0 0 kt 程度のジェット気流が予想されていたものの、ソウル周辺においては晴天乱気流や対流雲等の悪天は予想されていなかった。</p> <p>同社の先行便の P I R E P (Pilot Report) によれば、金浦国際空港へ向けて降下中の 1 3 時 2 5 分、高度 2 4, 0 0 0 ~ 2 3, 0 0 0 ft 及び 7, 0 0 0 ~ 5, 0 0 0 ft の雲中で弱いタービュランス (T B 2*) が報告されていた。</p> <p>(2) 飛行中に提供された気象情報</p> <p>巡航飛行中の同機が、金浦国際空港の同社の運航支援者から 1 6 時 4 3 分に提供された雲の情報は、以下のとおりであった。</p> <p><i>Some isolated CB has been developed around west of GUKDO and over Seoul and over Gimpo Airport. But now it tends to go weak. No significant CB observed on your approach course and no need to deviate.</i></p> <p>(抄訳) ソウル上空、金浦国際空港上空及び GUKDO の西側付近に積乱雲が発生しているが、現在は弱まりつつある。同機の進入コース上に大きな影響を与える積乱雲は観測されておらず、雲を避ける必要はない。</p> <p>(3) 事故発生当時の気象状況</p> <p>気象庁の 1 7 時及び 1 8 時の毎時大気解析図 (東経 1 2 7. 5° 子午線断面図) によれば、上層に弱い垂直ウィンドシア (VWS) が存在していたが、事故発生高度付近にはなかった。</p> <p>気象庁の 0 9 時及び 2 1 時の高層実況天気図 (5 0 0 hPa、7 0 0 hPa 及び 8 5 0 hPa) によれば、朝鮮半島付近は寒気トラフ (谷) の後面にあたり、寒気を中心は東に移動しているものの、5 0 0 hPa 付近は - 1 0 °C 程度で寒気が残っている状況であった。</p>

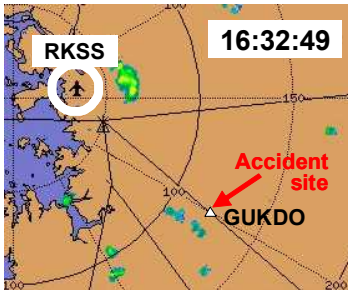
金浦国際空港の運航支援者が通報する以前の状況

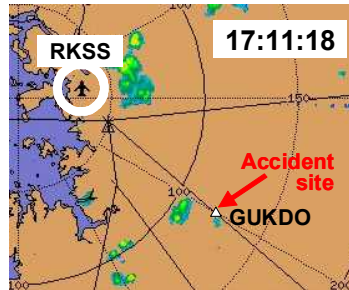
GUKDO近傍にエコー発生(事故発生22分前)

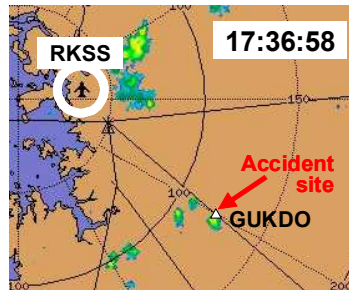
GUKDO近傍で成長(事故発生4分後)
