航空事故調査報告書

エクストラ式EA300/L型 JA111L

不時着時の機体損壊

平成27年7月30日

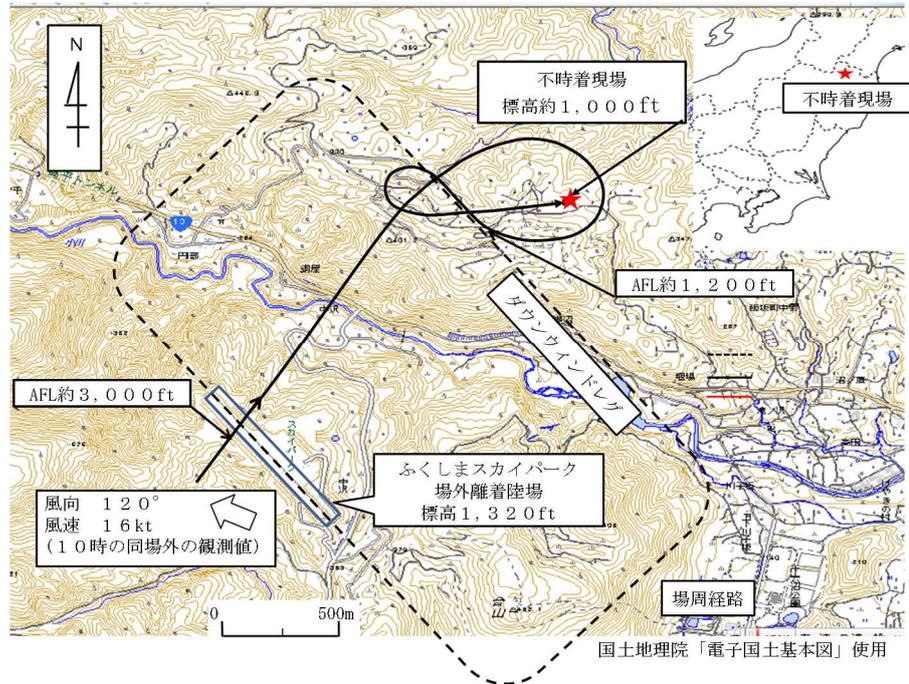
図1 推定飛行経路図

機長は、このままでは同場外までたどり着けないと考え、山間部にたまたま見えた桃畑に不時着しようとした。

10時15分ごろ、機長は「福島フライトサービス」に緊急状態に陥ったことを通報した。同機は、左旋回しながら桃畑に向かって飛行して対地高度約3mでほぼ水平に桃畑に進入し、桃畑と笹原の境界部にあった鉄柱に左翼の中央部付近を衝突させた後、10時16分ごろ裏返しの状態で笹原に不時着した。

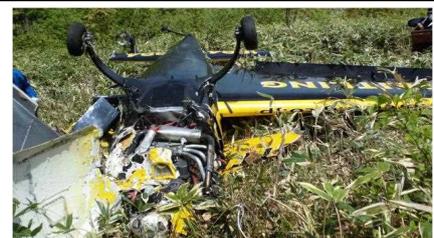
事故機

航空機の損壊の程度：大破

①左主翼は、胴体との接続部から破断し、胴体の下敷きとなっていた。

また、左の補助翼が桃畑に落下していた。

②エンジンはマウントから分離し、機体前方にあった。なお、点火プラグ及び燃料フィルター等に異常は認められなかった。

<p>③プロペラは3枚とも全て根元から破断していた。 ④センター・タンクは一部が陥没して亀裂があったが、アクロ・タンクに損傷はなかった。</p>
<p>2.4 乗組員等</p>	<p>(1) 機長 男性 26歳 自家用操縦士技能証明書(飛行機) 平成20年12月25日 限定事項 陸上単発ピストン機 平成20年12月25日 第2種航空身体検査証明書 有効期限:平成29年6月30日 総飛行時間 357時間16分 同型式機による飛行時間 8時間03分</p> <p>(2) 同乗者 男性 46歳 自家用操縦士技能証明書(飛行機) 平成10年5月29日 限定事項 陸上単発ピストン機 平成10年5月29日 第2種航空身体検査証明書 有効期限:平成26年10月25日 総飛行時間 1,070時間07分 同型式機による飛行時間 27時間47分</p>
<p>2.5 航空機等</p>	<p>(1) 航空機型式: エクストラ式EA300/L型 製造番号: 1193、製造年月日: 平成17年1月7日 耐空証明書 第東-25-183号、有効期限: 平成26年7月11日 耐空類別 飛行機 曲技A 総飛行時間 522時間23分 滑空比 1:6.2</p> <p>(2) エンジン型式: ライカミング式AEIO-540-L1B5型 製造番号: L-29870-48A 製造年月日 平成16年9月20日 総使用時間 522時間23分</p> <p style="text-align: right;">(単位: m)</p> <div style="text-align: center;">
