航空事故調査報告書

II 個人所属

シェンプ・ヒルト式ディスクス b 型 (滑空機、単座)

着陸時の機体損傷

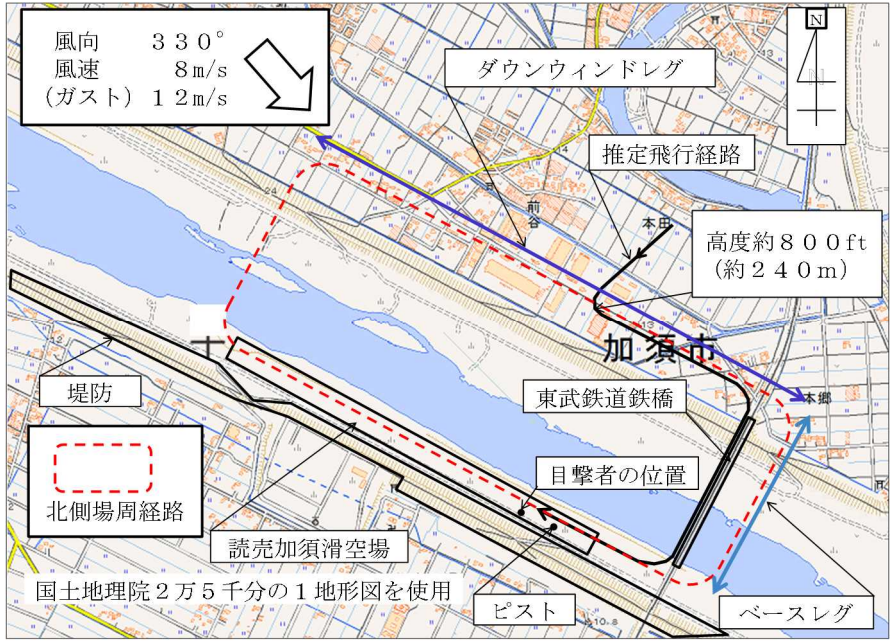
図1 推定飛行経路図

ダイブブレーキ*3 を半分使用しながらスムーズに進入していたところ、高度約 4 9 ~ 6 6 ft (約 1 5 ~ 2 0 m) 付近で突然、機体が大きく動揺した後、そのままの姿勢で急に沈下した。

機長は地面に衝突すると思ってとっさに操縦桿を引いたが、そのままハードランディングした。接地と同時にキャノピーが割れて飛散し、機体は少し滑走してすぐに停止した。

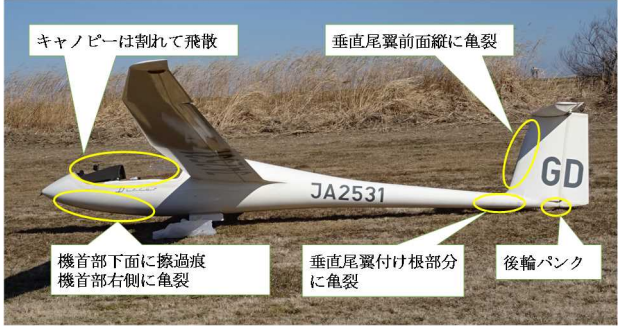
写真1 機体の損壊状況

損壊の程度 中破
 ・キャノピー 破損
 ・胴体 破損
 ・尾翼 破損

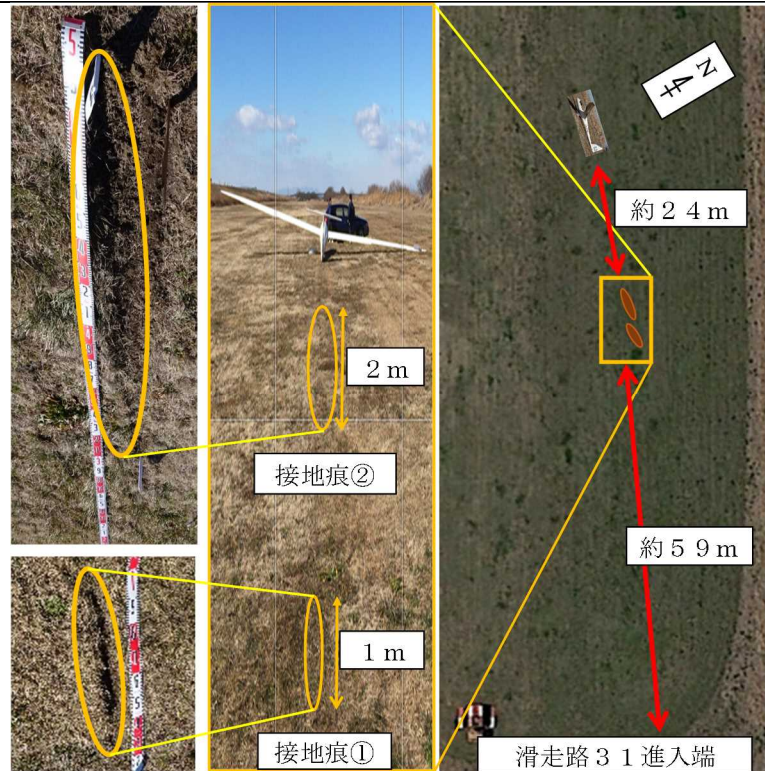
写真2 接地痕

同機の進行方向に向かって手前側に長さ 1 m の接地痕①、その 2 m 前方に長さ 2 m の接地痕②があった。接地痕②は、前方に行くほど広がっていた。同機は、接地痕②から約 2 4 m 前方に停止していた。（写真 2、図 4 参照）

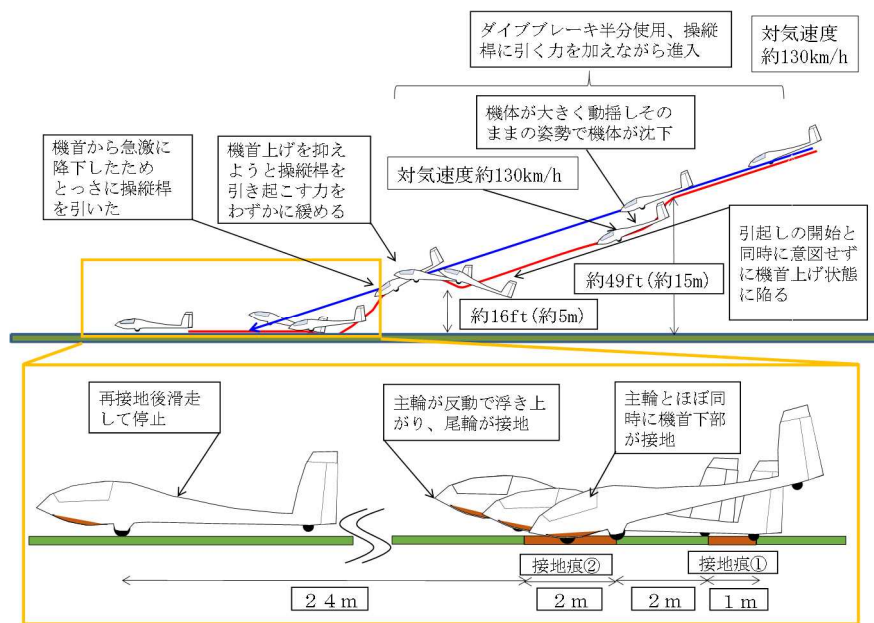
図4 推定進入及び接地状況図

通常、接地間際には、逐次減速をして引きを実施するが、機長が減速を開始した時期がやや遅く、操縦桿を引く力もやや大きかったため、浮揚感を感じるほどの機首上げになったものと考えられる。この時、ガストの影響があった可能性も考えられる。

その後、機長は操縦桿を引く力を緩めて機首上げを抑えようとしたが、結果的に操縦桿を押した状態になった可能性が考えられる。

機長の操作により迎え角が小さくなり、急激に揚力が失われて機体は機首下げになったものと考えられる。このため、機長は再び操縦桿を引いて機首上げを試みたが、高度に余裕がなかったため、十分な機首の引きができずにハードランディングになってしまったものと考えられる。（図4）

- 1 気流が悪い場合には、既に飛行を終えたパイロットはその旨を次に飛行するパイロットに確実に引き継ぐこと。
- 2 次に飛行するパイロットはピストに飛行前報告を行い、安全に関する情報等を確認すること。また飛行後もピストに対し報告を行うこと。
- 3 ピストによるフライトサービスは、交通情報、風向・風速、ガスト等の情報提供だけでなく、飛行経路やパス角など飛行の方法についてもアドバイスする場合がある。
- 4 状況により、教官がライセンスーに対し、フライトの可否をアドバイス、場合によっては制限することがある。
- 5 上級機へのステップアップは、飛行経歴と最近の飛行状況及び技量を考慮して、教官が総合的に判断する。
- 6 定例の月例ミーティングにおいて、特に通常と異なる事案について情報共有と議論を行い、安全運航の向上を図ることとする。
