航空事故調査報告書

パイパー式PA-28R-201T型 JA59FB

胴体着陸による機体損傷

所 属 個人
型 式 パイパー式PA-28R-201T型
登録記号 JA59FB
事故種類 胴体着陸による機体損傷
発生日時 平成26年10月12日 16時41分ごろ
発生場所 調布飛行場

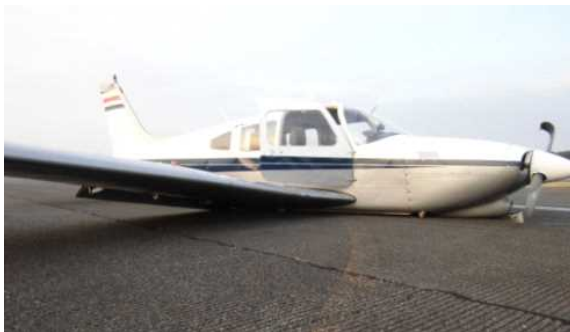
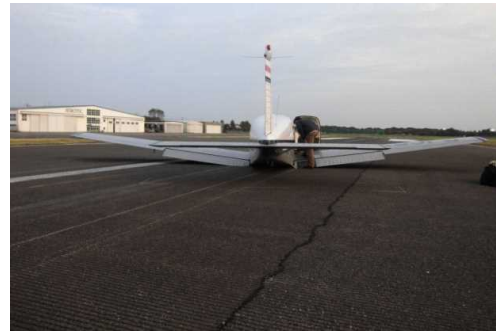
写真1 事故機（東京都調布飛行場管理事務所 提供）

- (1) 胴体 下部損傷
- (2) プロペラ 両ブレード損傷
- (3) フラップ 下面損傷

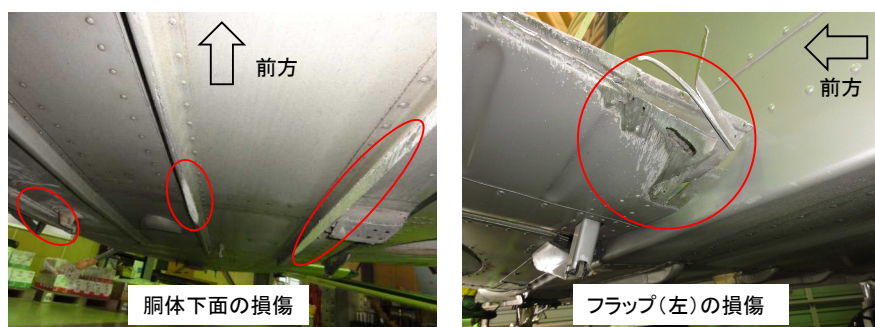
写真2 損傷状況

胴体下面の主要構造部材（キール）の損傷

胴体下部に装備されていた各種アンテナ及び乗降用ステップの部分摩滅

両ブレード先端部が後方に湾曲し損傷

主翼後縁の左右フラップの内側部分が損傷

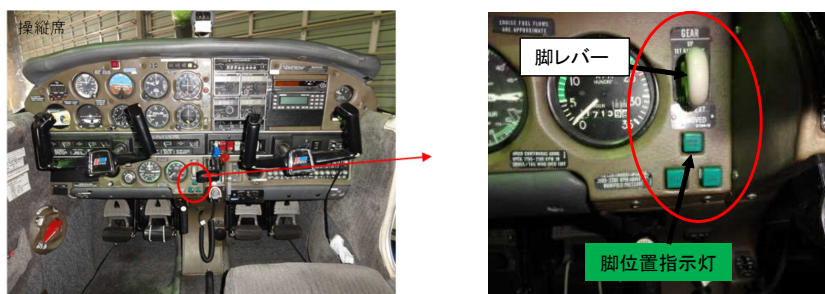
写真3 脚レバーと脚位置指示灯

同機のバッテリーを充電し、脚レバーを操作して通常脚作動試験を実施したところ、脚下げ、上げ共に正常に作動し、脚位置指示灯も正常に作動（点灯及び消灯）した。

また、着陸警報装置の警報音及び警報灯も正常に作動した。

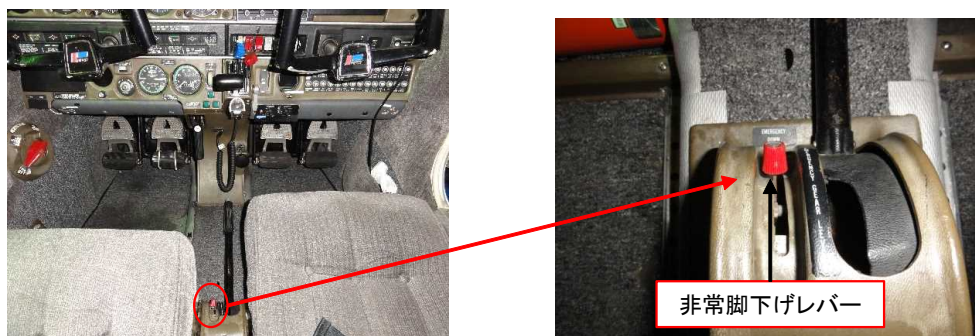
写真4 非常脚下げレバー

同機の電源をオフにした状態で非常脚下げ試験を実施したところ、非常脚下げレバーを操作後、約3秒で正常に脚下げ状態になり、脚はダウン・ロック（下げ位置で固定）した。

同機は、事故発生直後、滑走路上の機体を移動させる際に、整備士が非常脚下げ操作による脚下げを実施し、全脚が正常に下がっていた。

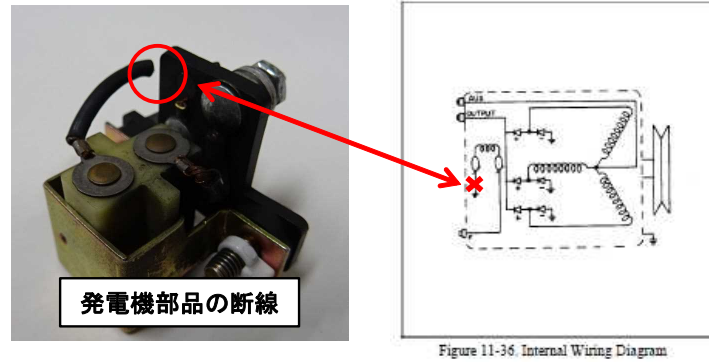
写真5 発電機部品の断線 (図)

発電機部品の分解検査の結果、フィールドコイルへのマイナス側の配線が断線しており、同機の発電機は、正常な発電機能を有していなかった。

また、発電機関連のサーキットブレーカーには異常がなく、電気回路に規定以上の電流が流れた痕跡はなかった。

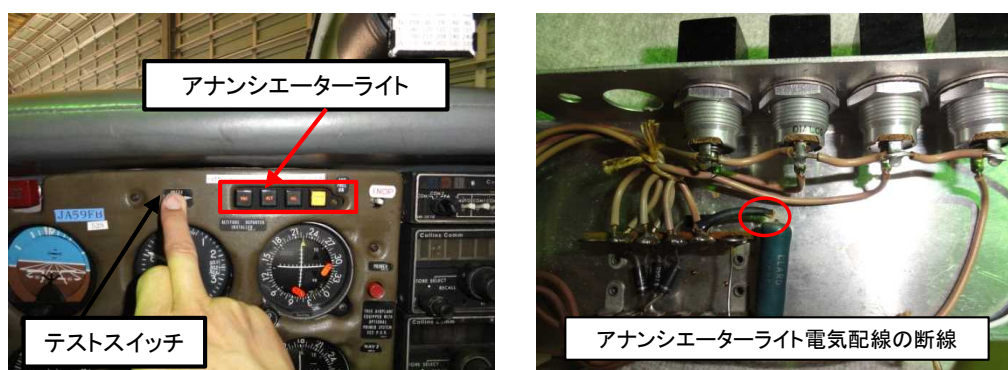
写真6 アナンシエーターライト（警告灯）

調査の結果、同機の発電機アナンシエーターライトは電気配線が断線しており、発電機出力が低下し規定値以下になっても点灯しない状態であった。ただし、アナンシエーターライトのランプの状態（球切れの有無）を確認するテストスイッチによる点灯試験では、電流が断線箇所を経由しないことから、正常に点灯した。

2.8.2(1)に記述したように、同機の発電機は発電できない状態であったが、この状態で点灯すべきアナンシエーターライトも、2.8.3に記述したように、電気配線の断線により点灯しない状態であったものと考えられる。この断線については、機長が秋田空港でのエンジン始動前のバッテリースイッチをオンにしたときにはアナンシエーターライトが点灯し異常がなかったと述べており、その口述からはエンジン始動前には断線しておらずエンジン始動後に断線したこととなるが、断線箇所の状態からは断線時期を推定することはできなかった。

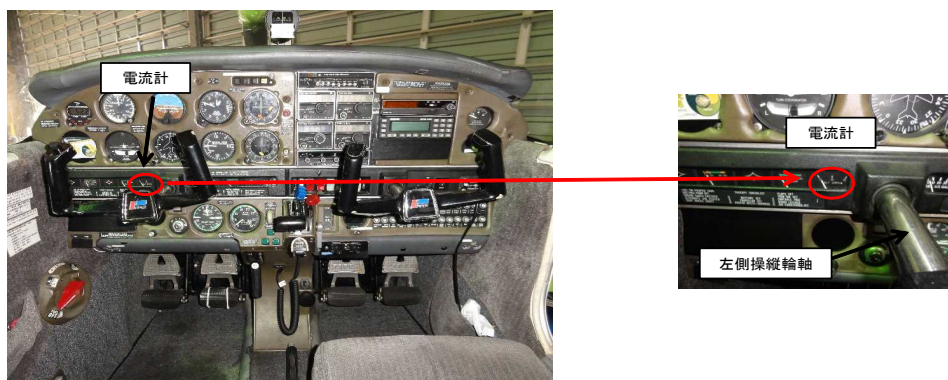
写真7 電流計

同機には電流計が前席左側操縦輪軸の付け根左側の前方計器盤に1つ装備されており、エンジン駆動される発電機が発電した出力電流値を指示する。

発電機が駆動されていないとき（エンジン停止）、及び駆動されていても故障しているときには電流計の指示はゼロになる。

2.9.4に記述したように、同機の発電機故障は電流計の指示低下（ゼロ）によって確認できるが、機長が、右前席に着座していたことが、左前席の操縦輪軸の陰になる計器盤に装備されている電流計を確認しづらくし、発電機故障の発見が遅れたことに関与した可能性が考えられる。

機長は、ほとんど計器類が装備されていない右前席に着座していたが、通常の左前席と比較して重要な計器類が確認しづらい状況であることを認識し、飛行中の計器類の確認を一層注意して行うべきであったものと考えられる。また、左前席に着座する操縦士もそのことを十分に意識して計器類をモニターする必要がある。

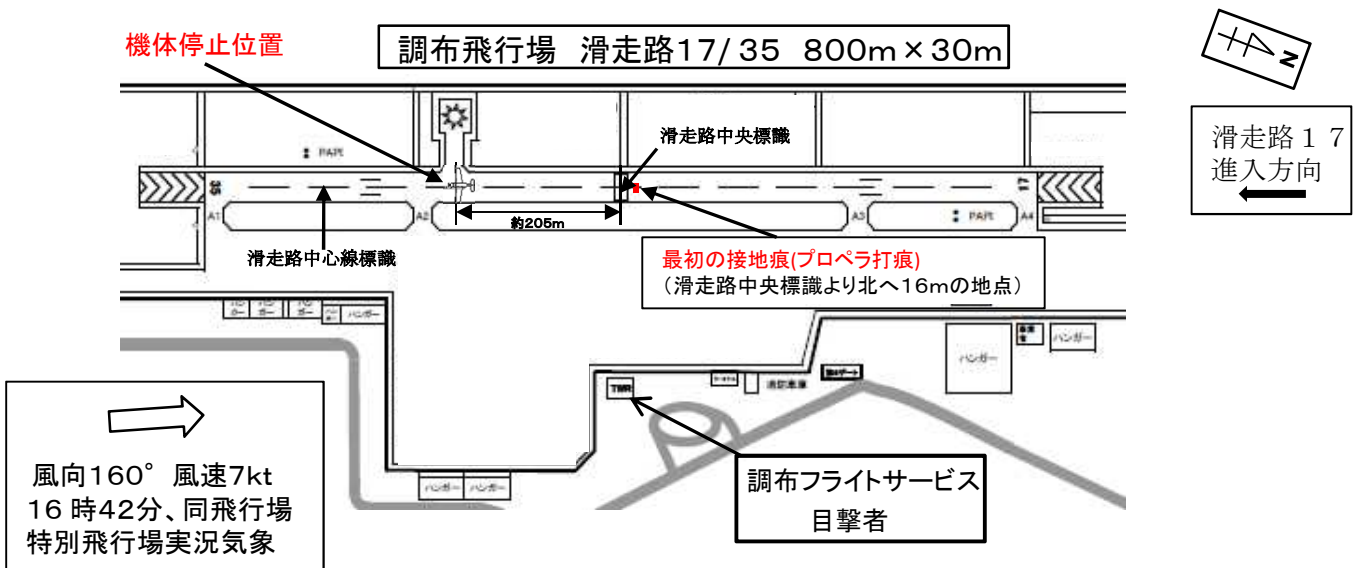
< 事故現場見取図 >

事故現場は、同飛行場の滑走路上であり、滑走路中央標識から北へ約16mの、ほぼ滑走路中心線標識付近に、同機による最初の接地痕（プロペラ打痕）があった。

また、同機は、滑走路中央標識から南へ約205m、滑走路中心線標識から約3m西側の位置に機首を南南東に向けて停止していた。滑走路上には、同機の最初の接地痕付近から停止位置までの間に、機体による擦過痕があった。
