# 航空事故調査報告書

II 新日本ヘリコプター株式会社所属

アエロスパシアル式AS332L1型（回転翼航空機）  
JA6741  
ホバリングから離脱中の送電線との衝突、墜落

平成28年4月8日

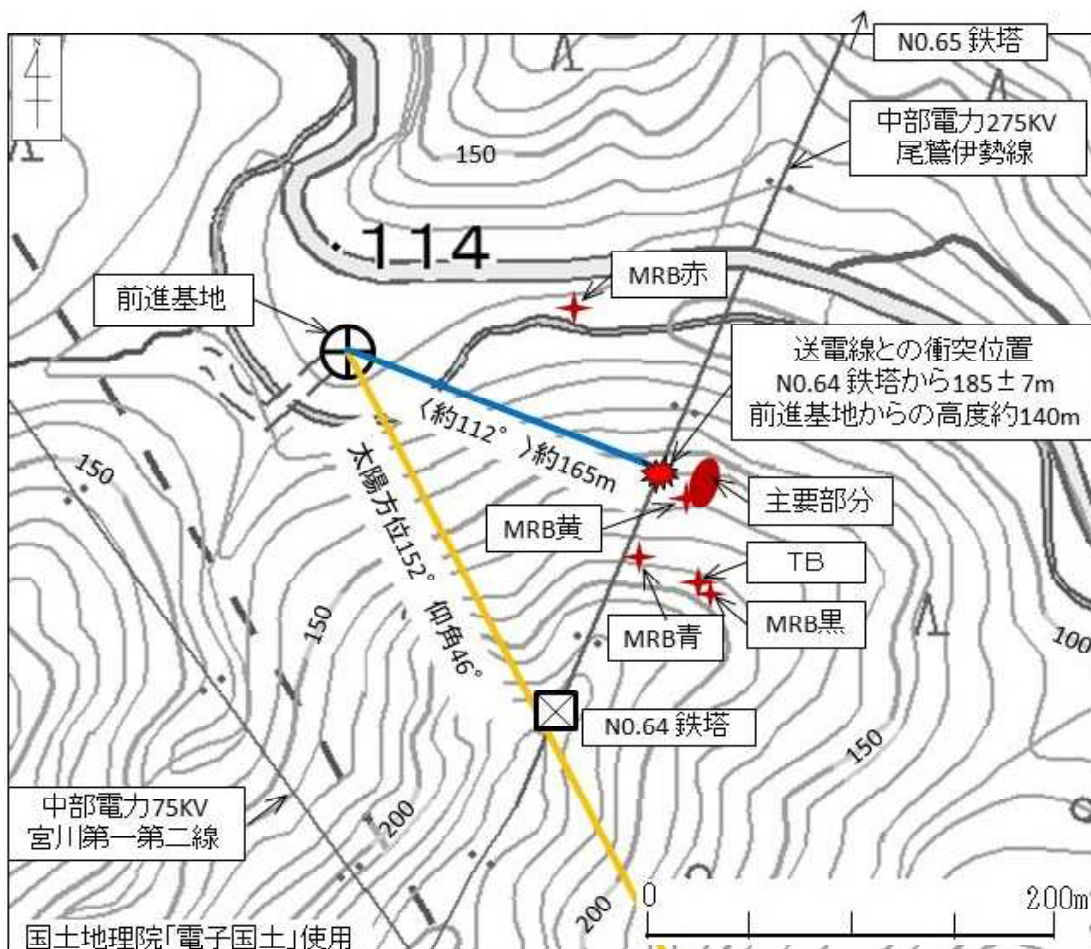
(図3 事故現場付近の状況)

前進基地は、山岳地の谷底を流れる川に隣接し、約50m四方の広さで平らに整地されている。北西側を除く周囲を高木に覆われた山に囲まれ、更に付近の上空には、北東から南にかけて中部電力275KV尾鷲伊勢線及び北西から南にかけて中部電力75KV宮川第一第二線の送電線が通っている。

2. 13. 2 に記述したように、大阪航空局から許可を受けた申請書にある前進基地からの離脱経路は一旦北西側に進出してから 6 4 番鉄塔上空付近を通過する経路となっているが、2. 13. 4 に記述したとおり、事故時の同機は極めて大きな余剰馬力を有していたものと推定され、機長は、同場外に直行するため、鉄塔又は送電線を越えるルートを選択した可能性が考えられる。2. 13. 5 に記述したとおり、機長は、操縦士の常識として、線状障害物である送電線を見ながら越えるのではなく前進基地に最も近い 6 4 番鉄塔の上を通過しようとした可能性が考えられる。しかし、図 3 及び 2. 12. 4 に記述

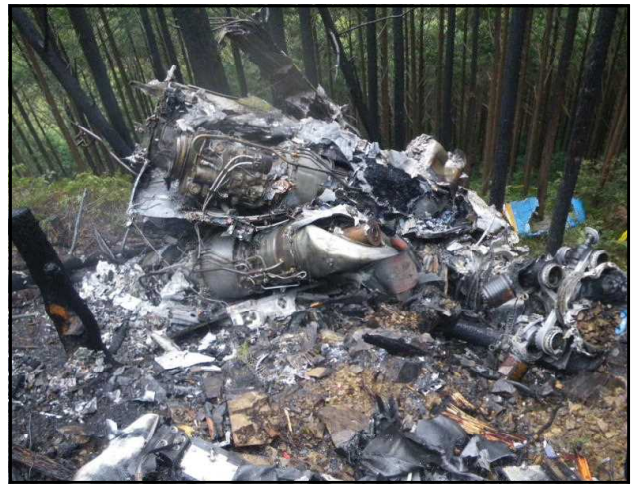
(写真2 主要部分の状況)

事故現場は、前進基地の南東に位置する北向きの約45度の斜面上で、胴体、エンジン、メインギアボックス、メインローターハブ、着陸装置等の主要部分の残骸がかたまって燃え残っており、斜面に沿って幅約10m、長さ約20mの範囲に部品が散乱していた。MRB黄(4本のMRBは黄赤黒青と色で識別される。)は、主

要部分の場所で木に垂れ下がり火災の影響を受けていた。TBは、胴体との連結部分で完全に脱落し、主要部分の南約50mに上下反転して木々に支えられていた。そのすぐ南東側にMRB黒、主要部分の南西約50mにMRB青及び主要部分の北西約100mの川の反対側の岸にMRB赤があり、いずれも根本から脱落していた。計器盤、キャノピー、エンジンカウリング、TRB等が火災の影響を受けずに主要部分の周辺に散乱していた。

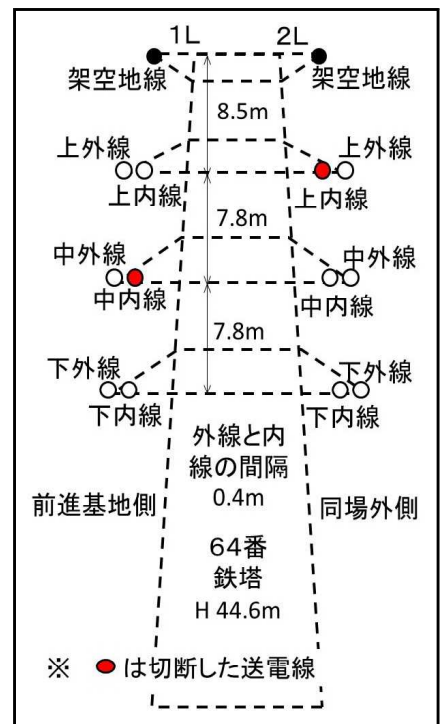
(図4 送電線の状況)

中部電力275KV尾鷲伊勢線の64番鉄塔と65番鉄塔の間に張られた送電線は、電力線12本、架空地線<sup>\*3</sup>2本の計14本で構成されている。64番鉄塔の高さは、地上高44.6m、海拔263.6mである。前進基地側の送電線群を1L、同場外側の送電線群を2Lと呼ぶ。最上部から架空地線、電力線の上外内線、中外内線、下外内線と配置されており、外内線の間隔は、0.4mである。鉄塔における送電線の上下の間隔は、架空地線と最上部の電力線が8.5m、各電力線が7.8mである。

送電線のうち1Lの中内線及び2Lの上内線の電力線が、64番鉄塔から65番鉄塔方向へ約185m、前進基地からの高度約140m（海拔約240m）において断線し、その付近の他の送電線も損傷していた。

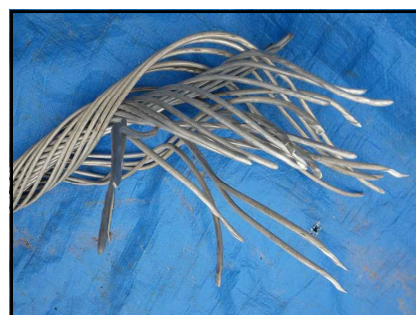
(写真3 電力線の破断部)

電力線の仕様は図5のとおりである。破断した電力線の破断面の状況は、写真3のとおりである。電力線の破断部は、撚りが戻り、素線が絡み合った状況である。外層の破断面は先細となりのみの刃状にとがり、鋼心の破断面はやや先細となり、いずれも延性引っ張り破壊の様相を呈している。

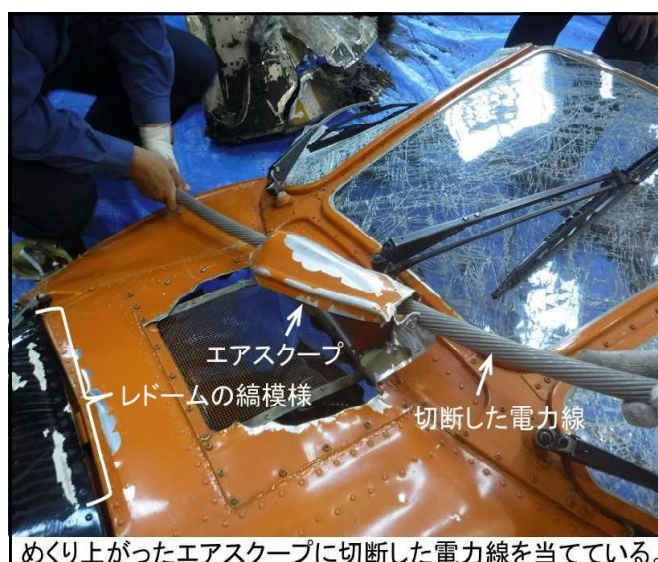
(写真4 キャノピー上部)

機首にあるレドームの上面には縞状の擦過痕があり、キャノピー(操縦室周りを覆う構造物)の前方上部にあるエアスクープがめくれ上がり中央ワイパーの付け根で止まり、そこから上はほとんど無傷で、ウインドシールドは全面がひび割れている。キャノピーは、操縦席後方で胴体から脱落している。機首部に装備

2.9.2及び2.9.3(2)に記述した送電線及び同機の胴体の損傷状況から、同機は、左右にほとんど傾かずに通常の上昇姿勢より機首を上げた状態で送電線の1L中外線と中内線との間に機首が入った可能性が考えられる。その時の同機は、前進上昇の速度が十分あったため、キャノピー、機首部の装備品、機体上部のカウリング等が脱落し

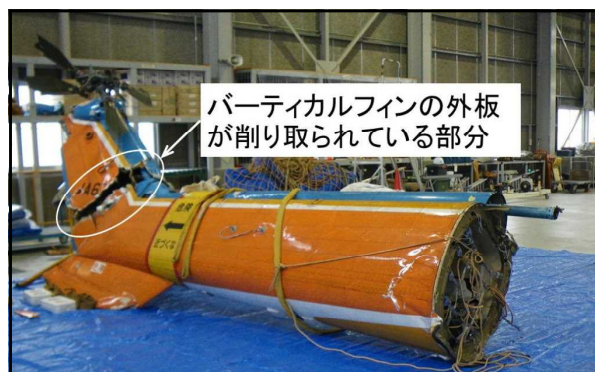
(写真5 TB)

T Bは、胴体との接続部分から脱落している。T Bの破断部分は、右側のリベットが全て根本から破断し、左側が圧縮されるように破断している。7段で構成されるテールローター・ドライブシャフトは、3段と4段の接続部分のフレキシブルカップリングで破断している。

バーティカルフィンの右側下方には、後部下方から前部上方へ、幅14～40cmで外板が削り取られている部分がある。同機のテールローターは、右から見て反時計回りに回転するプッシャー型である。5枚のTRBは、全て中間付近で破断している。

される。2. 9. 3(3) に記述したことから、TB は、MR B と送電線との衝突により強度限界を超え、胴体との接続部分で破断したものと推定される。その際に、回転していた同機の TR B がバーティカルフィンの右側下方の外板を削り取ると同時に、TR B 自体も破断したものと推定される。上空で MR B 及び TB が破断した同機は、ほぼ送電線の真下の山腹に墜落したものと推定される。

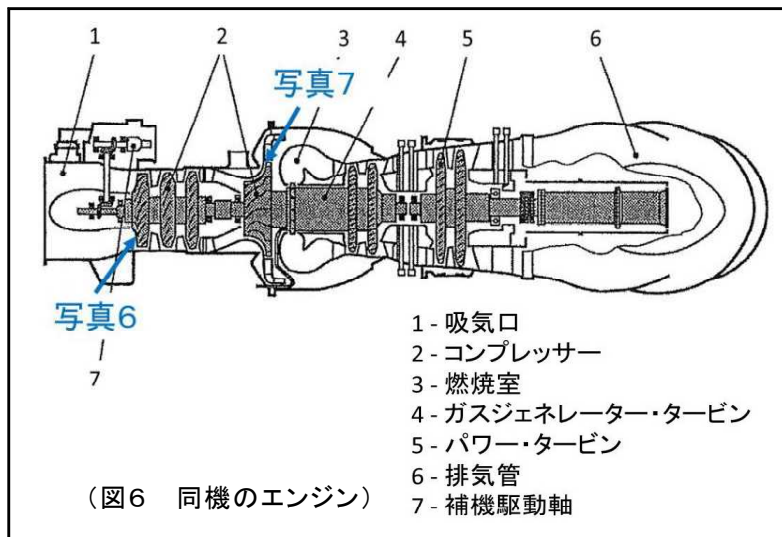
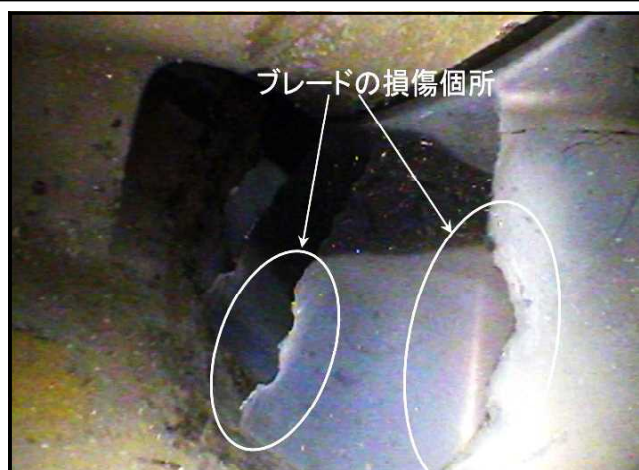
(写真6 No.1エンジン軸流式コンプレッサー1段目)

手回しの可否をコンプレッサー側から確認したが、両エンジンとも手回しできなかつた。エンジン内部をボアスコープで観察したところ、両エンジンとも軸流式コンプレッサー1段目のブレードの前縁が損傷し、遠心式コンプレッサーのケーシング内面にインペラーの擦過痕があつた。

2. 12. 1 に記述した両エンジンの内部の損傷状況から、同機が墜落してエンジンに外力が加わった時、コンプレッサーは回転していたものと推定される。また、2. 12. 2 に記述したピッチ計の指示は、上昇中であった同機のコレクティブピッチの値に相当することを示している。

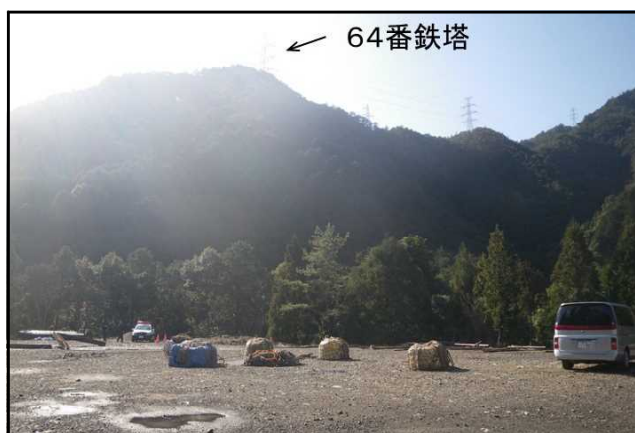
(写真8 前進基地から見た64番鉄塔  
(平成27年3月8日09時22分撮影))

海上保安庁海洋情報部が発行する天測暦を基に、前進基地における事故発生時の太陽の方位（本報告書において方位は全て真方位とする。）及び高度を計算したところ、方位 $152^{\circ}$ 、仰角 $46^{\circ}$ であった。

前進基地から64番鉄塔の方位は約 $150^{\circ}$ 、水平距離約200mである。前進基地と64番鉄塔先端の高度差は約150mであるため、仰角は約 $37^{\circ}$ となる。（図3参照）

したとおり、64番鉄塔の方向に太陽があり前方を直視できないくらい眩<sup>まぶ</sup>しいことから、約40°左の衝突した送電線の方向に向かった可能性が考えられる。

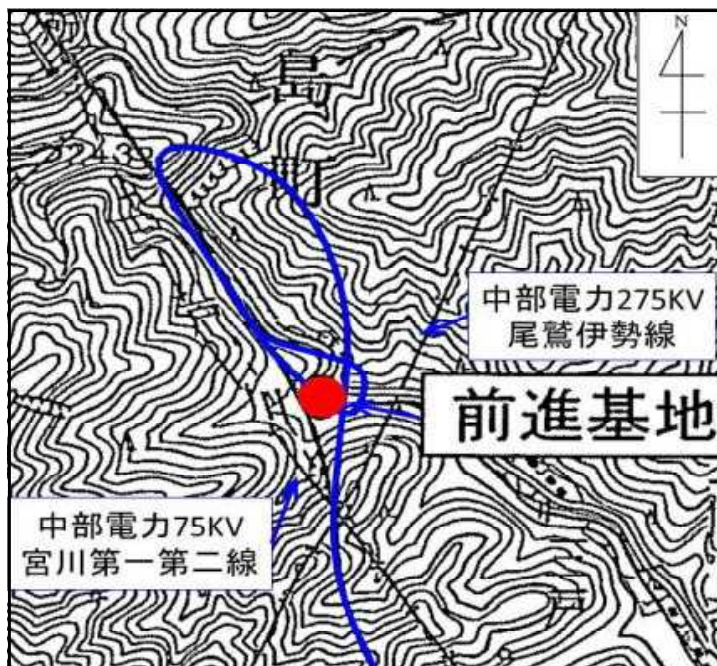
（図7 同申請書に添付してある飛行経路図（飛行経路の一部を着色し送電線の名称及び北の表示を追加））

しますが、それ以外は鉄塔の番号（上部に表示）を確認し、その上空を飛行します。」との記載がある。同申請書に添付してある図によると、前進基地からの離脱経路は、一旦北西側に離脱、旋回してから64番鉄塔上空付近を通過する経路だった。

同機が申請書にあるとおりの経路を飛行していたならば、送電線との衝突は避けられたものと推定される。また、障害物に囲まれた前進基地から送電線を越える方向へ離脱する場合でも、距離感をつかみにくい送電線の存在に十分配慮し、鉄塔が下に見えるまで姿勢を一定に保ったまま慎重に垂直上昇した後、鉄塔に向かって前進飛行に移行していたならば、送電線との衝突は避けられたものと推定される。

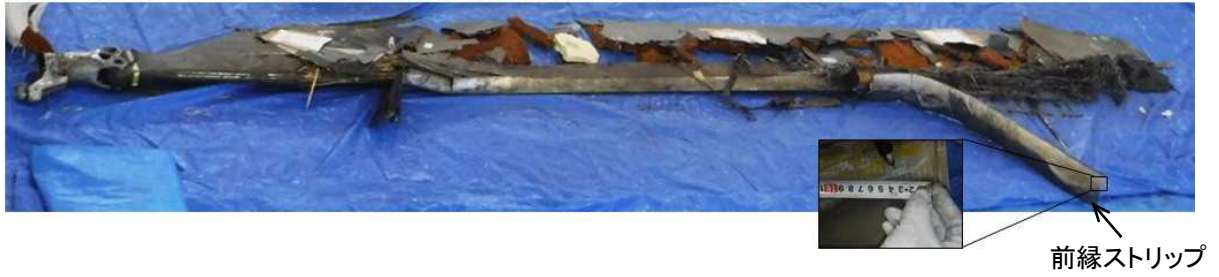
MRB黄

全てのMR Bは、根本から脱落し破損していた。MR Bのブレードチップフェアリング及び前縁ストリップの一部が脱落している。前縁ストリップ等には、くぼみ、変形、擦過痕及び亀裂が生じ、黒色、白色及び橙色の変色部分があり、少量の赤さび状の付着物がある。一部の前縁ストリップの継ぎ目等に穿孔、溶融又は黒い変色のアーク放電の痕跡がある。

MR B黄の前縁ストリップに付着していた白色、黒色及び橙色の変色部分並びに赤さび状の付着物をエネルギー分散型X線分析装置により観察した。白色の変色部分からは、主にアルミニウムが検出された。黒色の変色部分からは、アルミニウム及び酸素が検出された。橙色の変色部分からは、主に鉛、シリコン、炭素及びクロムが検出された。赤さび状の付着物からは、主に鉄、酸素及び炭素が検出された。

2. 9. 1、2. 9. 2、2. 9. 3(1) 及び 2. 12. 3 に記述した同機の残骸の飛散状況、送電線の損傷状況、MR B の損傷状況及び変色部分等の状況から、主に同機の各 MR B が送電線を数回叩いて切断又は損傷させるとともに、各 MR B 自体は根本から破断し飛散したものと推定
