航空事故調査報告書

I 特定非営利活動法人蕪崎市航空協会所属
シャイベ式SF34B型（滑空機、複座）
JA2446
着陸時の機体損傷

所属 特定非営利活動法人^{にらさき} 韮崎市航空協会
型式 シャイベ式SF34B型（滑空機、複座）
登録記号 JA2446
事故種類 着陸時の機体損傷
発生日時 平成27年4月26日 11時02分ごろ
発生場所 山梨県^{たつおか} 韮崎市龍岡町韮崎滑空場

平成28年5月20日
運輸安全委員会（航空部会）議決
委員長 中橋和博（部会長）
委員 宮下 徹
委員 石川 敏行
委員 田村 貞雄
委員 田中 敬司
委員 中西 美和

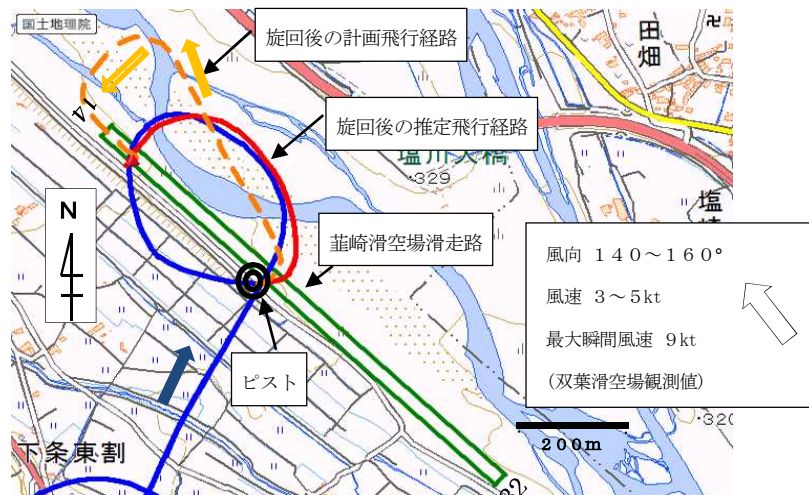
推定飛行経路図（訓練生の所有するGPS内蔵携帯電話の記録より）

同機は左旋回を続けたが、同滑走路に正対することができないまま、左主翼端が同滑走路手前の地面に接触した。その後、同機は機首上げ状態で接地し、同滑走路上で1度バウンドした後、機首を若干右に振り同滑走路上を横滑りしながら横断し、同滑走路縁で機首を西に向けた状態で停止した。

3.1 気象の関与	あり
3.2 操縦者の関与	あり
3.3 機材の関与	なし
3.4 判明した事項の解析	<p>(1) 気象の状況 当日の天候は日射が十分あり、釜無川の西側陸地では上昇気流が発生し、釜無川上空では下降気流が発生していた可能性が考えられる。</p> <p>(2) 接地時の状況 同機は、左主翼端が同滑走路手前の地面に接触した後、中心線方向に向けて尾輪と主輪が接地した。機体の接地時、沈下速度が大きかったものと考えられ、その反動により機体がバウンドした後、機首をやや右に振りつつ前輪が接地し、前輪と主輪とで横滑りしながら同滑走路を横断、同滑走路西側縁に機首を西に向け停止したのと考えられる。</p> <p>(3) 操縦者の判断、操作 教官は、最初のピスト付近通過高度を通常より低い高度に設定したが、同付近通過時の高度を高度計で確認していなかった。また、滑走路上空に</p>

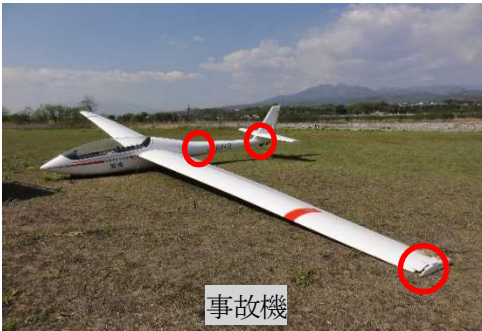
<p style="text-align: center;">事故機</p>

<p>本事故の発生場所は葦崎滑空場（北緯35度41分26秒、東経138度27分52秒）で、発生日時は平成27年4月26日、11時02分ごろであった。</p>																														
2.2 死傷者	なし																														
2.3 損壊	<p>航空機の損壊の程度 中破</p> <ul style="list-style-type: none"> ・胴体 ゆがみ大、塗膜剥離等 ・左主翼 翼端折損、亀裂等 ・尾輪 胴体内に埋没

<p>本事故は、同機が同滑走路において場外着陸を模擬した着陸訓練を実施した際に、訓練継続に必要な高度以下にもかかわらず訓練を継続したことにより、同滑走路に正対する安定した着陸姿勢をとれなかったため、左主翼端を同滑走路手前の地面に接触させ、その後ハードランディングとなり、機体を損傷したことによるものと推定される。</p> <p>同機が訓練継続に必要な高度以下で訓練を継続したことについては、訓練生が高度判断に難しさを感じていた中で、教官が飛行の安全確保を最優先とした適切な判断、助言、操作を行わなかったためと推定される。また、同機が訓練継続に必要な高度以下になったことについては、同滑空場周辺に発生した下降気流が関与した可能性が考えられる。</p>
--

<p>おける旋回中、高度がいつもより低いと感じたが、高度計による確認を行わなかった。その後、同滑走路ベースターン開始地点への飛行中、明らかに高度が低いと感じるまでの間、訓練生に対し高度に関する指摘や助言をすることもなく飛行を続けたものと推定される。訓練生は、最初にピスト付近を高度約450mで通過したことを高度計で確認していたが、その後の飛行においては、高度計を確認することはなかった。訓練生は、自身にとって初めて行う訓練科目ということから、当該訓練科目を実施するに当たり高度判断に難しさを感じていたが、教官に助言を求めることはなかった。</p> <p>教官、訓練生が、明らかに高度が低いと認識し、早めに同滑走路方向に左旋回したが、同滑走路に正対するには高度が低すぎたため、同機は左にバンクをとった状態で同滑走路手前の地面に左主翼先端部を接触させた後、ハードランディングしたものと推定される。また、訓練飛行中に同機の高度が訓練継続に必要な高度以下になったことについては同滑空場周辺に発生した下降気流が関与した可能性が考えられる。</p> <p>(4) 訓練の実施方法</p> <p>教官は、訓練生に対して、訓練開始前に訓練科目の目的、飛行方法、注意すべき点を十分に説明し、理解させることが必要である。さらに飛行中は、訓練生に対して必要な助言を行うとともに訓練生の操縦操作、天候の変化等に注意を払い、訓練飛行継続に疑義が生じた場合は、訓練科目の遂行にとらわれることなく、飛行の安全を確保することを最優先とする対応が必要である。</p> <p>訓練生は初めて行う訓練科目であるため高度判断に難しさを感じていたならば、自家用操縦士技能証明を有していることから、自ら判断を行うとともに疑問、不安を率直に表明し、教官と健全なコミュニケーションを維持し、認識を共有することが、訓練効果のみならず、飛行の安全を確保する観点からも必要である。</p> <p>滑空機は、高度判定が目測により行われることが多いことから、訓練科目開始時や飛行経路上の要所における高度判定に高度計を併用することによって目視による高度判定を確認し、その後の飛行を計画することが望まれる。</p>
