航空事故調査報告書

II 個人所属 ISHIJIMA式MCR-01型（自作航空機、複座） JX0145 墜落
--

ISHIJIMA式MCR-01型(自作航空機、複座)

所 属 個人
型 式 I S H I J I M A式MCR-01型 (自作航空機、複座)
識別記号 J X 0 1 4 5
事故種類 墜落
発生日時 平成27年8月15日 15時49分ごろ
発生場所 茨城県つくば市

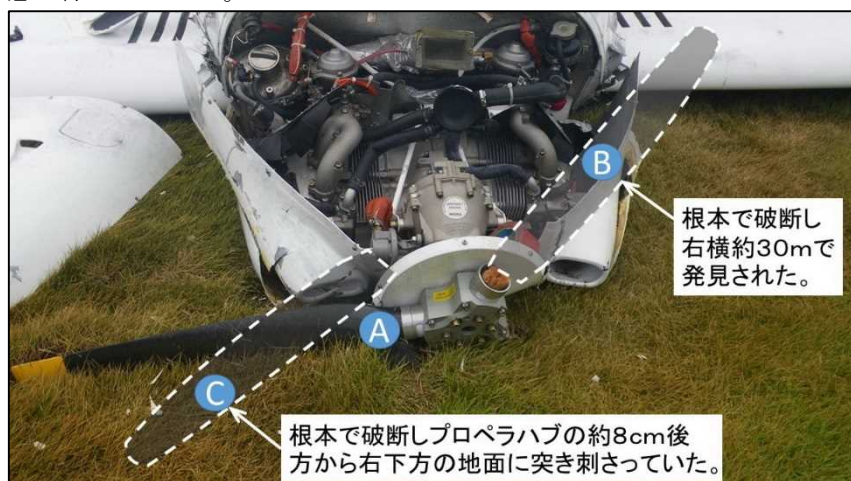
写真2 プロペラの状況（前方から撮影）

同機の墜落位置は、筑波山の南東側にあるゴルフ場内のほぼ平坦な芝地で、標高約180mであった。同機は、機首を北西に向け、着陸装置が損傷して胴体下面を接地させていた。地面に同機が滑走した痕跡はほとんどなかった。胴体の下の地面には、機軸と直角をなす方向に回転していたプロペラによる痕跡が、約1.3mの間に7本残されていた。手前側のその間隔は、約0.22mだった。3枚のプロペラブレードのうち、根本で破断したブレード(B)は同機のほぼ右横約30mで発見され、同じく根本で破断したブレード(C)はプロペラハブの約8cm後方から右下方の地面に突き刺さっており、切断していないブレード(A)は、地面を叩いた状態で停止していた。

目撃情報及び同機の損傷状況から、同機は、機首を上げた後、すぐに深い機首下げ姿勢となり右旋回しながら急降下して地面に衝突したものと推定される。その状況から、同機は機首を上げたところで失速し、スピનに入り、回復することができずに墜落したものと考えられる。同機が地面に衝突した時、地面のプロペラによる痕跡、ブレードの飛散状況、エンジンの状況及び計器の指示から判断して、同機のエンジン及びプロペラは高速で回転していたものと推定される。そのときの同機は、水平方向には約60km/h、垂直方向には非常に大きい速度で地面に衝突して急停止し、同機には激しい衝撃が加わったものと考えられる。

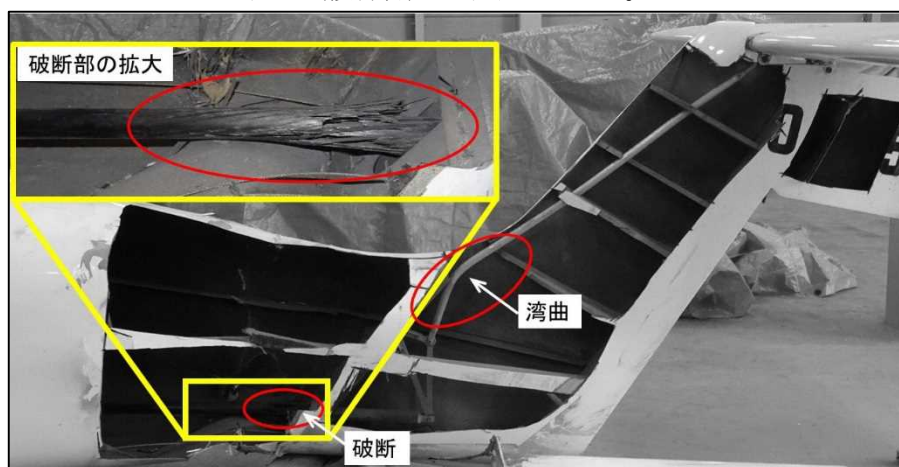
写真3 エレベーター・コントロール・ロッドの状況
(外板を切断して撮影)

エレベーターは、機首上げ方向に動作限界を超え、垂直尾翼に接触した状態で固着していた。垂直尾翼内にあるエレベーター・コントロール・ロッド（アルミ合金）は湾曲していた。胴体内部にあるエレベーター・コントロール・ロッド（複合材）は破断していた。

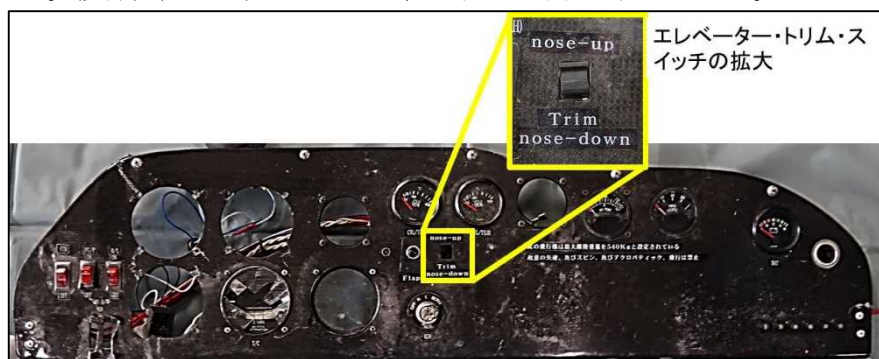
写真4 計器盤

ボール・スクリュウ方式のエレベーター・トリム・アクチュエーターは、機首上げ方向の限界で停止していた。エレベーター・トリムによって操縦桿を中立位置に保持するゴム製部品は、正常に取り付けてあった。エレベーター・トリム・アクチュエーターとトリムスイッチ間の導通に異常はなかった。計器盤の中央にあるエレベーター・トリム・スイッチの機能に異常はなかったが、中立位置への戻りの動作が機械的に不安定で、中立位置に戻らないことがあった。スロットルは前方（高回転側）で固着していた。計器盤は機体から脱落し、ほとんどの計器が計器盤から脱落していた。複合材製の左右のシートは、いずれも下面が割れていた。

4気筒エンジンの上下にある計8個の点火プラグは、いずれも異常燃焼の徴候を示していなかった。2個のキャブレターには清浄なガソリンがたまっていた。エンジン回転計は3,500rpm（緑色の正常範囲）、油圧計は6.2bar（黄色の高めの注意範囲）を示していた。

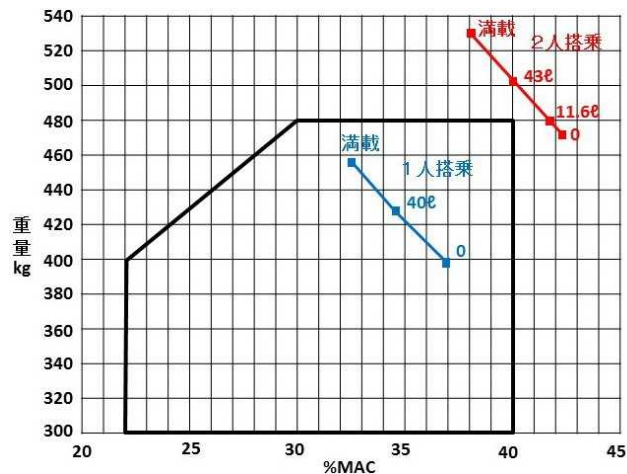
図2 重量及び重心位置

同機と寸法及び形状が近似しているダイナエアロ式MCR-ULC(近似機)の飛行規程によると、最大離陸重量が480 kg、重心位置範囲の限界が平均空力翼弦(MAC)の22~40%、翼弦長が0.96 m、基準線が左主翼前縁前方0.0135 mとなっている。これらの値、2.8(1)③に記述した整備士が計測した値及び搭乗者の体重を基に、1人搭乗の場合と2人搭乗の場合の重量及び重心位置を計算し、同飛行規程にある重量及び重心位置範囲を記載した図に転記したところ図2のとおりとなった。

1人搭乗の場合は、燃料が満載の状態から0になるまで重量及び重心位置範囲内にあり、徐々に重心位置が後方へ移動する。2人搭乗の場合は、燃料が11.6ℓを超えると重量限界を超え、燃料が4.3ℓ以下になると重心位置が後方限界を超える。

同機の飛行規程はなく重量及び重心位置を規定したものはないため、近似機の飛行規程の重量及び重心位置範囲を同機に適用すると、2人搭乗した場合、燃料量が11.6ℓを超えると重量限界を超える。同機の離陸時の燃料量は不明であるが、30ℓ以上では燃料漏れを生じることからそれ以上の燃料を搭載してはいなかったものと考えられる。同機の重心位置は、燃料が43ℓ以下である離陸時から後方限界を超えており、燃料消費とともにさらに後方へ移動する。

これらのことから、操縦者は、同機の重心位置が燃料消費とともに後方へ移動するのに応じ、操縦桿を前方へ操作して、機首を上げようとする機体の動きを抑えようとして飛行していた可能性が考えられる。同機が墜落前に機首を上げたのは、重心位置が正常に操縦できる範囲を後方へ逸脱したため、同機が機首を上げようとする動きを止めることができなくなったことによる可能性が考えられる。その場合、操縦の限界に達した同機が失速及びスピンから回復することは不可能であったと考えられる。

同機の重量及び重心位置は、離陸時から同機が正常に操縦できる範囲に入っていなかった可能性が考えられる。
