# 航空事故調査報告書

SNセンターエア式センターエア101B型（滑空機、単座）

JA2437

不時着失敗による墜落

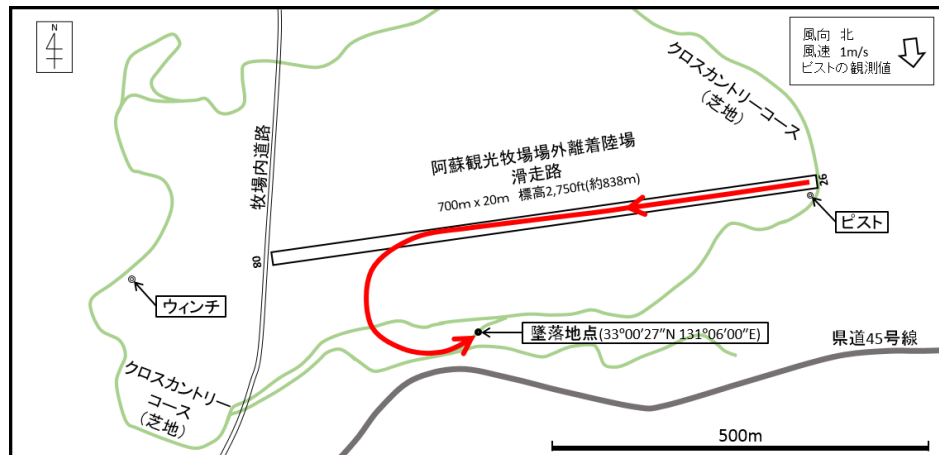
図1 推定飛行経路図

ビデオカメラの記録によれば、エアブレーキを格納した時点での対地高度は約49m、対気速度は90～100km/hであり、図1に示したとおり、左に旋回を開始したときのウインチまでの距離は約400mであったことから、エアブレーキを適度に使用して、直線滑空による着陸を継続することがこの時点における最良の選択であったと考えられる。

ようと機首をやや下向きにしていたため、別添及び図 1 に記述したとおり、同機は比較的大きな降下（率にして約 3.9 m/s）を伴った急旋回を継続していたと推定される。

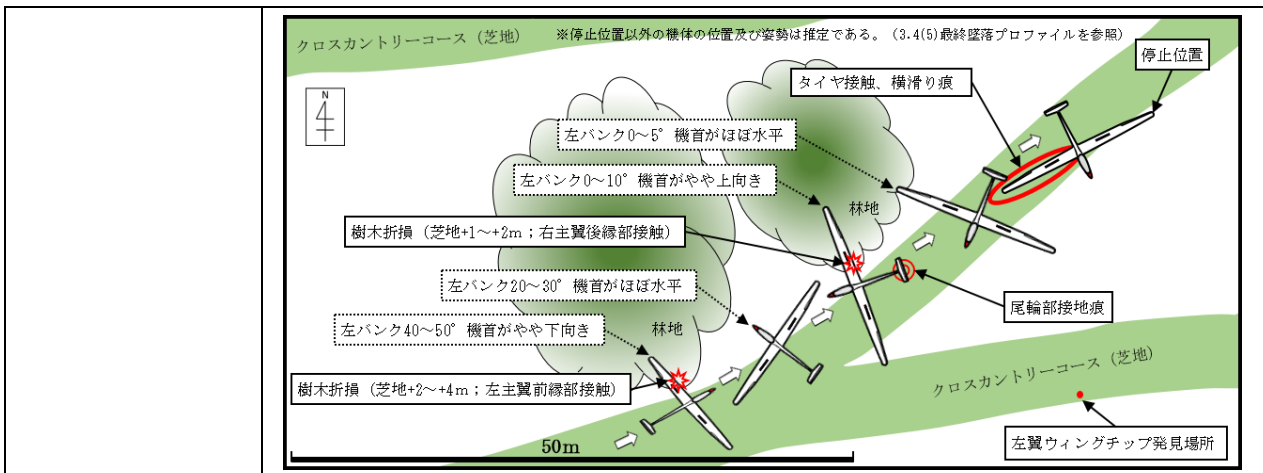
図2 墜落地点平面図

機長の目測より機体の高度が低く、同機は、左翼を林地の樹木に接触させ、これにより機体が反時計回りに回転しながら尾輪部から墜落した。墜落地点は同場外の南側のクロスカントリーコース（芝地）であった。

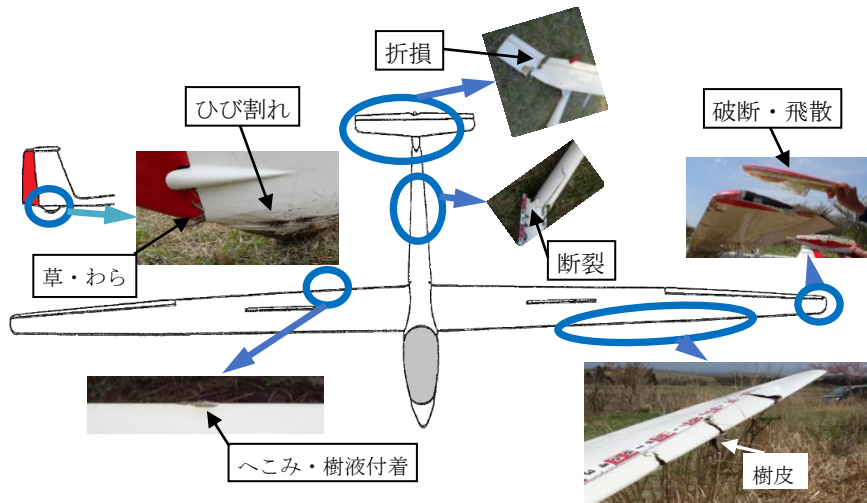
図3 機体損傷状況

機体は墜落により大破しており、その詳細は次のとおりであった。  
 左翼前縁部に林地の樹木と接触したとみられる損傷があり、一部には樹皮が挟まっていた。また、左翼のウィングチップ（翼端）が破断していた。右翼の後縁部に樹木に接触したとみられるへこみがあり、樹液が付着していた。尾輪部の右側にひび割れがあり、ラダーと垂直安定板の間に草・わらが入り込んでいた。胴体は後部の中間部分で断裂していた。水平尾翼の右側は中間部分で折損していた。

機体は、更にそこから約 20 m 進むうちに約 180° 回転し、右主翼の後縁部が林地の樹木と接触するのとほぼ同時に尾輪部が芝地にめり込むように接地して、胴体後部の中間部分が大きく破損し、ほぼ断裂したと考えられる。このとき、最初の樹木との接触で破損した左翼ウィングチップは破断し、遠心力で発見場所まで飛散したものと考えられる。

その後、機体は更に約 90° 回転し、主輪から芝地に到着、横滑りして停止したものと考えられる。水平尾翼の右側は、胴体後部中間部分の断裂の後に芝地と接触したことで折損したものと考えられる。

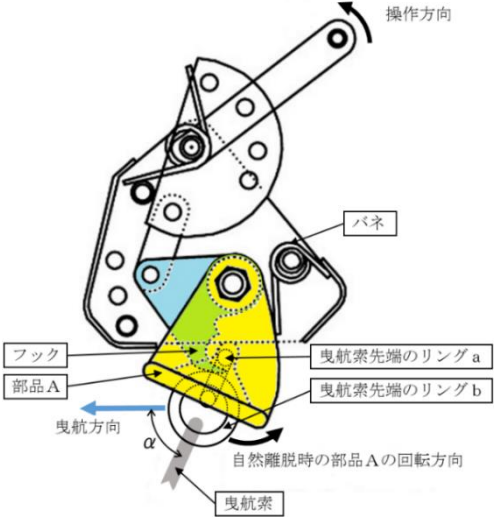
</div> <p style="text-align: center;">図4 レリーズの構造</p>

これらのことから、前項に記述したウインチの故障の後、慣性により曳航索巻き上げドラムがすぐには停止しなかったものの、牽引力が弱くなったことで、曳航索（鋼撚り線）には自重と空気抵抗が作用していたものと考えられる。これにより、対気速度が減少しながらも慣性で滑空を継続する機体の機軸方向と曳航索のなす角度が増加してレリーズに設定された角度に至ったことから、ウインチの故障後、機長が曳航索離脱操作を行ったときまでの間で曳航索は自然離脱した可能性が考えられる。
