# 航空事故調査報告書

パイパー式PA-46-350P型 JA4060

墜落

所 属 個人  
型 式 パイパー式PA-46-350P型  
登録記号 JA4060  
事故種類 墜落  
発生日時 平成27年7月26日 10時58分ごろ  
発生場所 東京都調布市

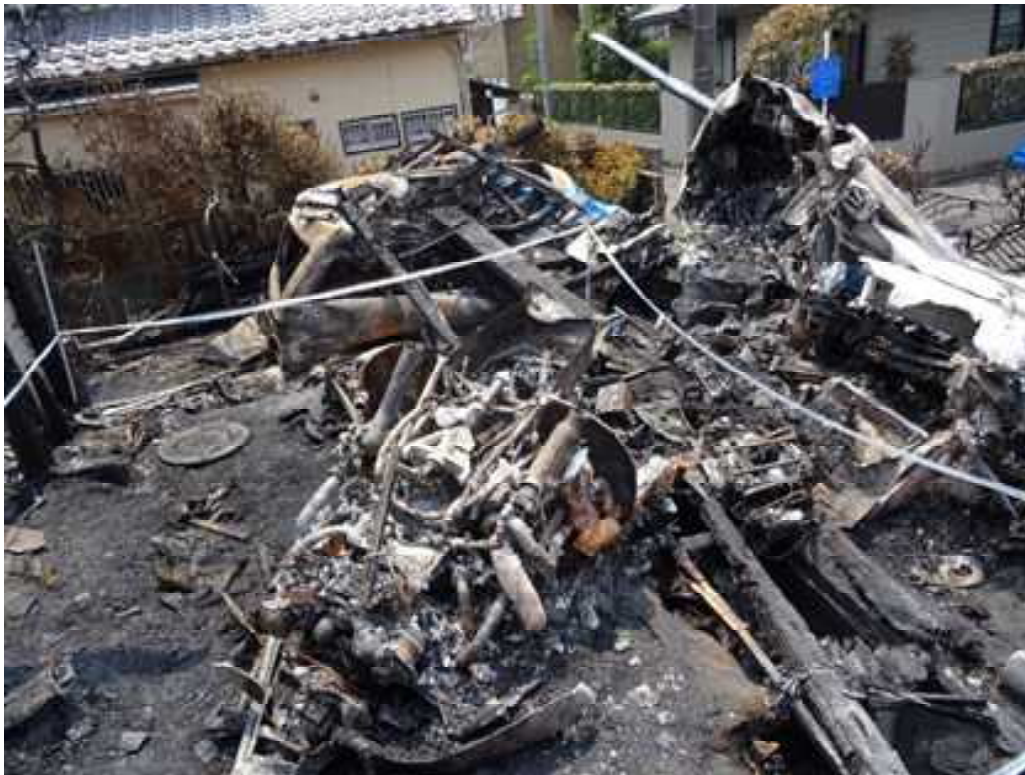
写真2.4.1-1 事故現場及び同機①

墜落後に同機から発生した火災により、同機及び住宅Dは全焼した。

また、住宅Eは、同機から発生した火災により半焼した。その他の住宅Dに隣接する住宅も延焼あるいは<sup>ふくしゃねつ</sup>輻射熱による損傷を受けた。同機は、尾翼部を除き、胴体部のほとんどは焼失して原形をとどめていなかった。右側の水平尾翼は公道にはみ出していた。焼損した主翼の一部が、住宅Dの前の公道上及び住宅Dの焼け残った西側の壁際で見つかった。

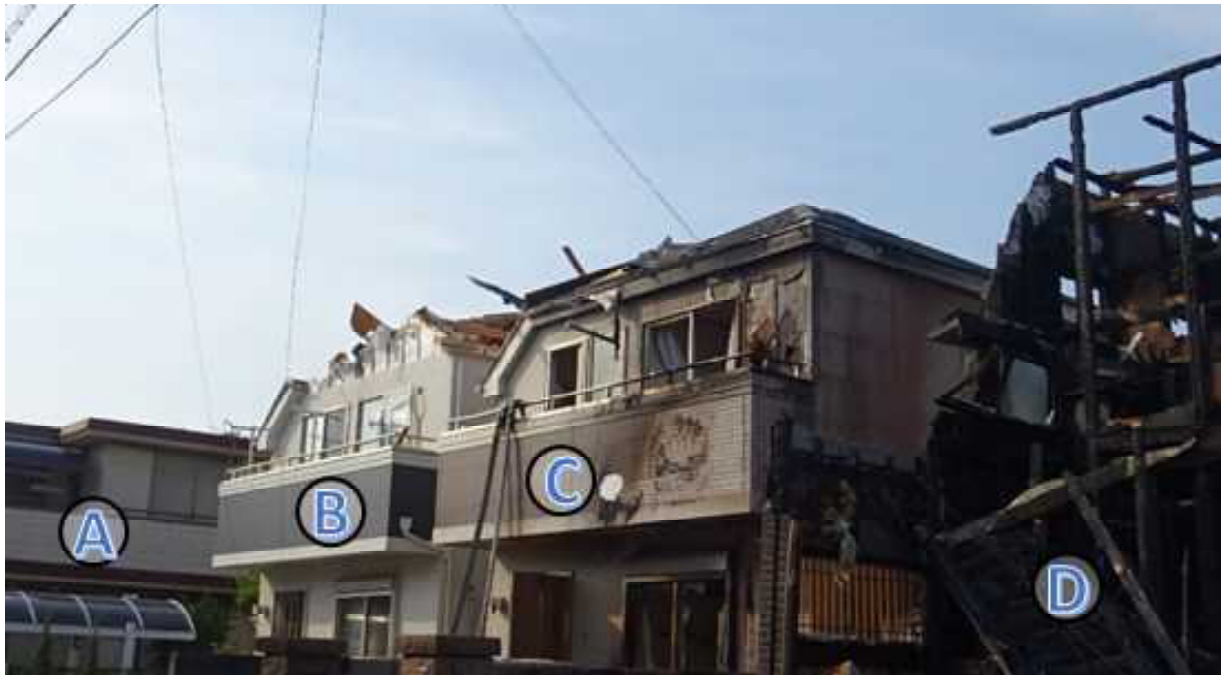
写真2.4.2-1 住宅A～D

住宅Dは南西側が公道に面した2階建てであったが、西側付近の壁を残してほとんどが焼失し、炭化した柱のみが残存していた。住宅Dの庭に駐車してあった自動車及びバイクも同機の下敷きとなり焼損していた。全焼した住宅Dに隣接する住宅C及びEも被害の程度は異なるが、延焼又は輻射熱による損傷を受けた。

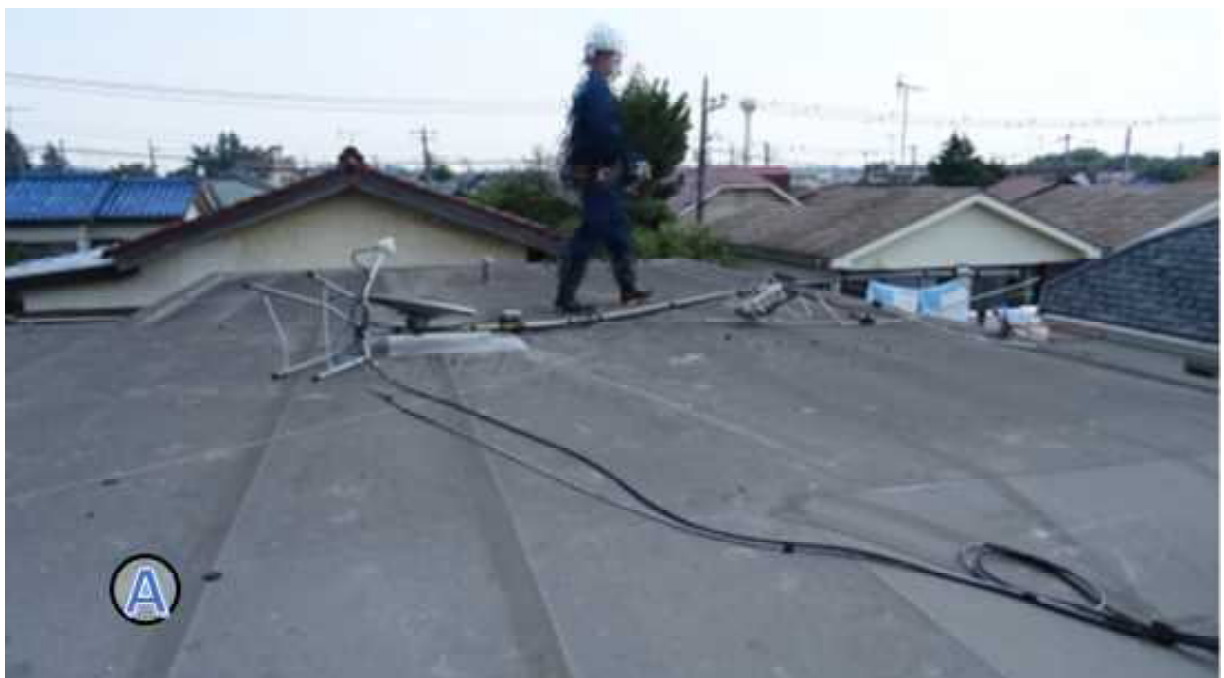
住宅Aは、地上高約6.5mの屋上にあったテレビアンテナが長さ約3.8mの支柱ごと倒壊していた。支柱は、屋上から約2mの高さにあるアンテナ支線の取付部付近で約13°曲がっていた。屋上から約3mの高さに取り付けられていたUHF用八木アンテナは下方に約75°折れ曲がり、VHF用八木アンテナはアンテナ素子の一部が脱落して屋上に落下し、アンテナ本体は支柱から外れてケーブル1本で屋上の端からぶら下がっていた。

写真2.4.2-2 住宅Aの倒壊したテレビアンテナ

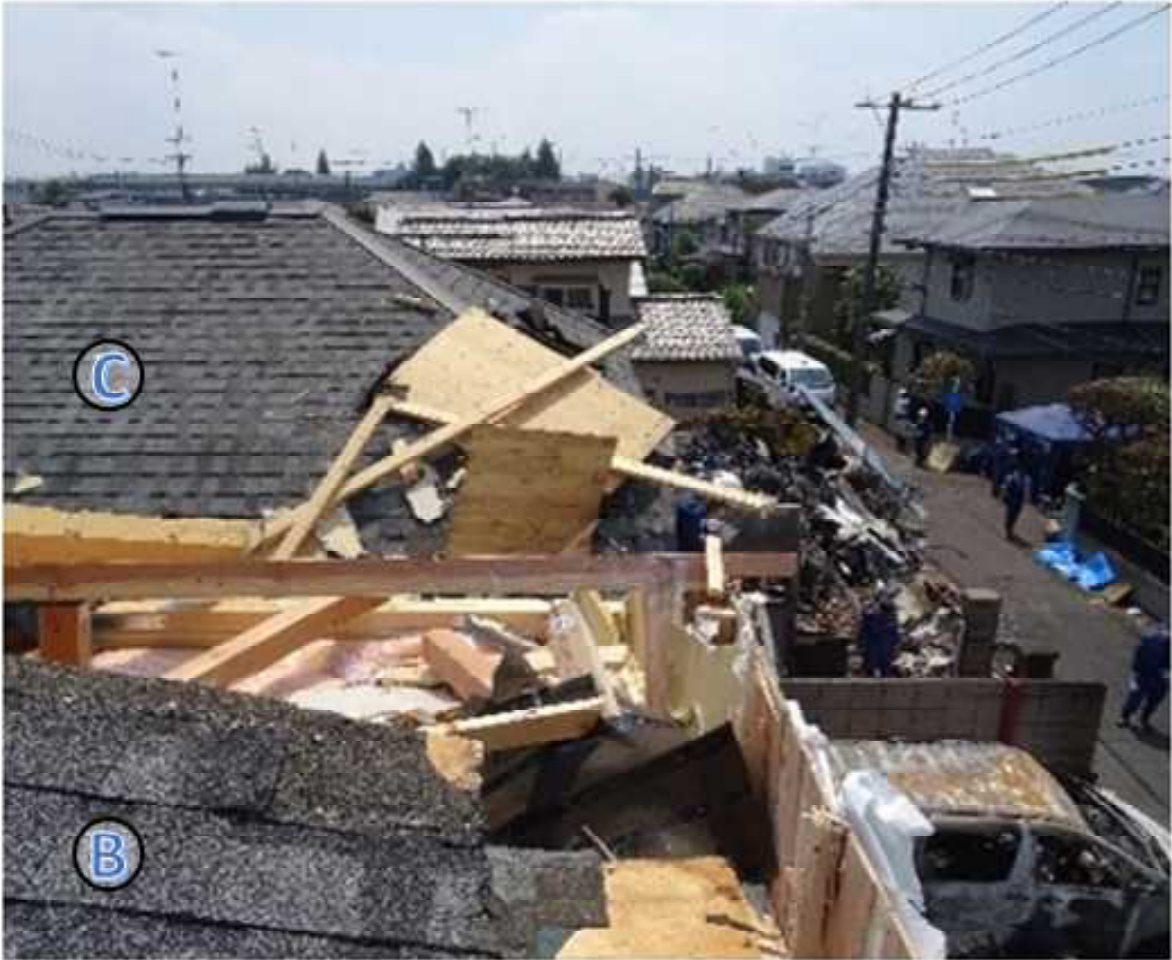
住宅Bの公道に面した側の屋根材が、隣接する住宅Cの屋根の上に散乱していた。

写真2.4.2-3 住宅Bの破損した屋根及びその屋根材が散乱した住宅C

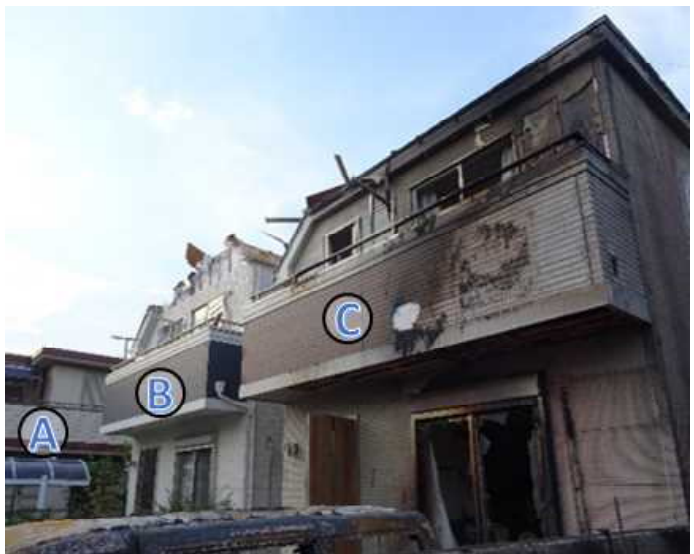
住宅Cは、破損した住宅Bの屋根材が屋根の上に散乱していたが同機が接触した痕跡は認められなかった。また、1階及び2階の南東面の窓が割れ、外壁の南側に焼け跡が確認された。庭に駐車してあった自動車及び自転車が全焼していた。住宅Eは、1階の納戸及び2階の外壁、屋根等が焼損していた。

写真2.4.2-4 住宅Cの焼損状況

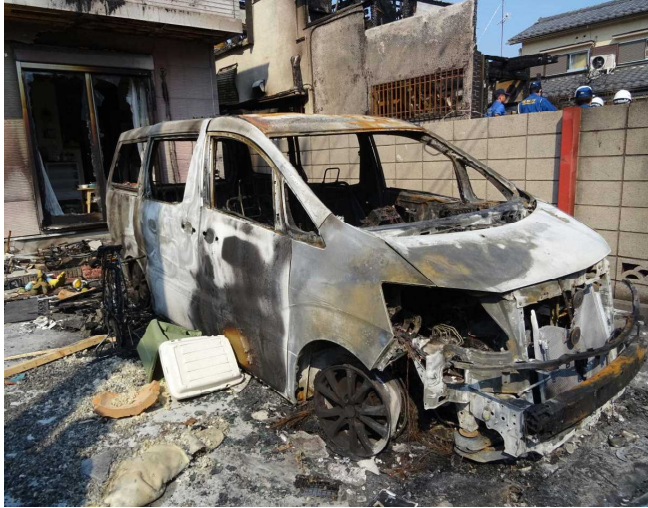
写真2.4.2-5 住宅Cの自動車の焼損状況

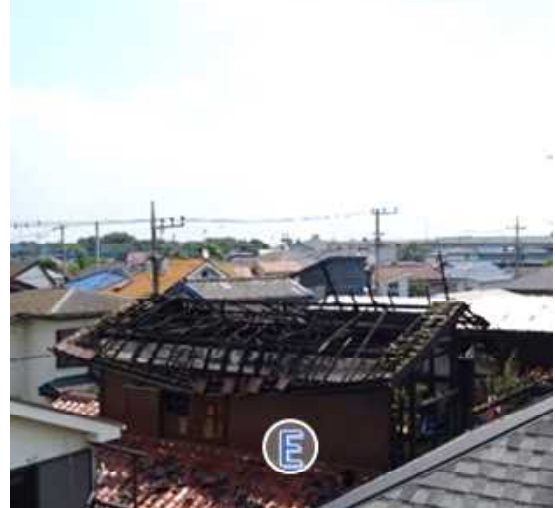
写真2.4.2-6 住宅Eの焼損状況

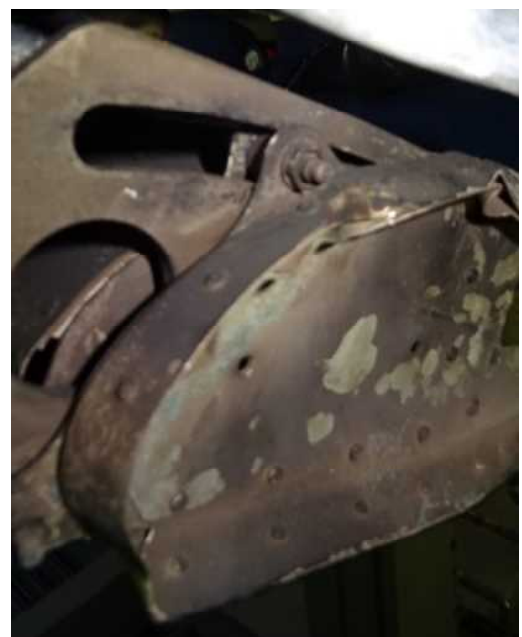
写真 2.11 フラップ前縁部とフラップ・トラック

フラップについては、左側は完全に焼損しており、右側は元の形は保っていたが、焼損や損傷が激しかった。同機のフ

ラップ前縁部とフラップ・トラック重量軽減孔の位置関係は、フラップ10°位置であった。

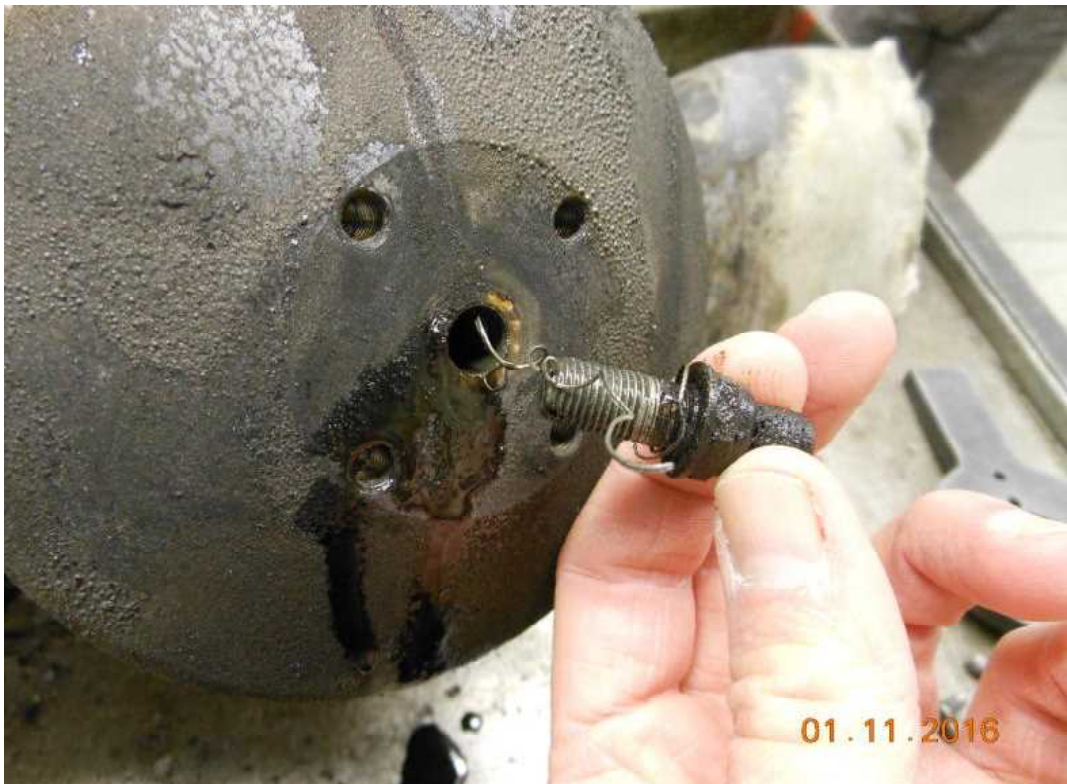
写真#3 Low Pitch Stop

があった。低ピッチストップねじは前に無理に押され、シリンダー内のねじ山を剥ぎ取っていたが、シリンダー内に残っていた。これを取り出すために更にねじを抜くことが必要だった（写真#3参照）。

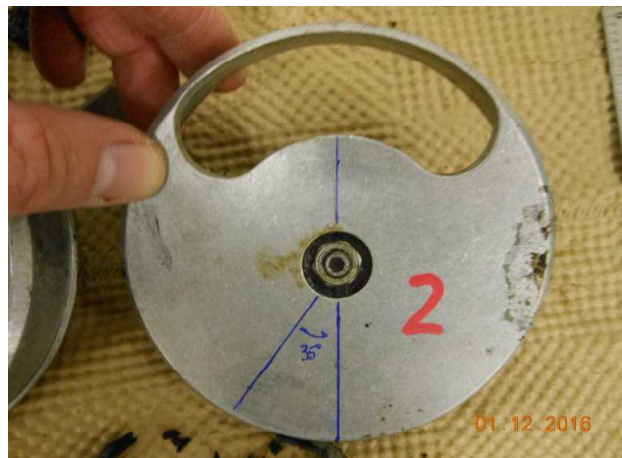
写真# 8 プリロードプレート 2

# 2のプリロードプレートは、ブレード角13°（低ピッチストップから4.6° 低い）に対応する約35° にノブ跡があった。

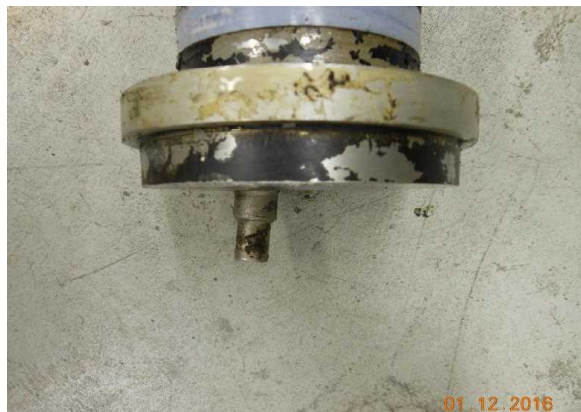
写真#9 ピッチチェンジノブ (#1)

ブレードの軸受は無傷だったが、熱焼損を受けた両ブレードのプラスチックのボール・スペーサとグリースは硬化し、砕けるか凝固していた。ピッチチェンジノブのプラスチックのブッシングは溶けていた。ブレード#2のピッチチェンジノブは、低ピッチとは反対の方向に破断しており、破断面に疲労の兆候はなかった。ブレード#1のピッチチェンジノブは低ピッチとは反対の方向に曲がっており、根元に目視可能な亀裂があった(写真#9参照)。各ブレードのキャンバー側(前方)の軸受レースに小さなボール状のへこみがあり、機体後方側へ衝撃力を受けたことを示していた。

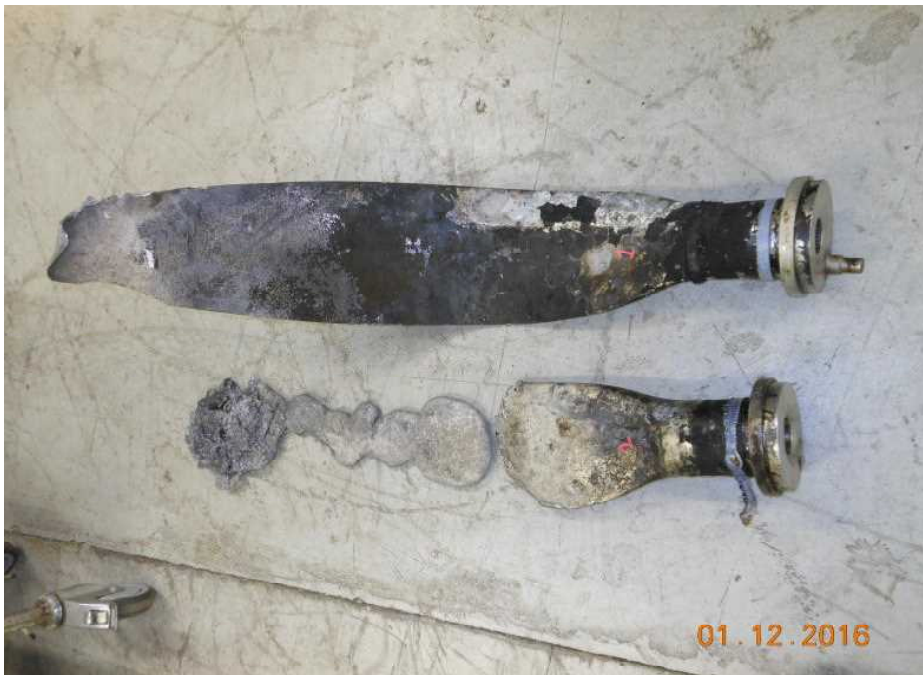
写真# 1 2 プロペラブレード (溶解部含む)

塗装、キャンバー側	—ブレード翼端 2.4 in (61.44 cm) が溶解・焼損、シャンクの焦げ・炭化・腐食
塗装、平面側	—ブレード翼端 2.4 in (61.44 cm) が溶解・焼損、シャンクの焦げ・炭化・腐食
曲げ	—識別不能
ねじれ	—識別不能
前縁の損傷	—熱による損傷、火災で焼失したと思われる防水ブーツの欠損
後縁の損傷	—熱による損傷
ノブの状態	—疲労の兆候はなく、過負荷による破断

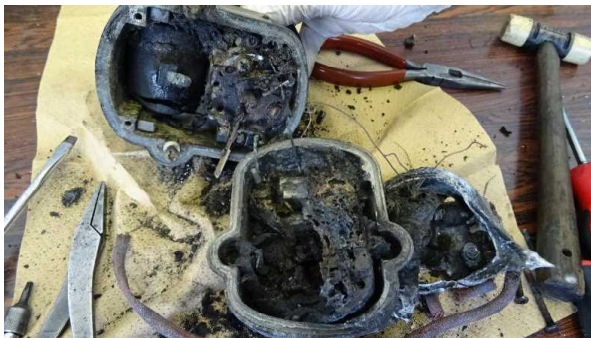
写真# 2 1 マグネトー (右側)

- (1) 点火ハーネスはほとんどが焼失していた。
- (2) ディストリビュータ・ブロックは焼損していた。
- (3) ディストリビュータ・ロータは溶解していた。
- (4) コイル組立は焼損していた。
- (5) フィールドスルーキャパシタは焼損していた。
- (6) ブレーカポイントは焼損していたが、確認できた接点には大きな損傷はなかった。
- (7) フィールドスルーキャパシタとコイル組立をつなぐ一次リード線は、断線していなかった。
- (8) 回転磁石は拘束することなく指の力で回転させることができた。
