航空事故調査報告書

オートジャイロ式カバロン型（自作航空機、複座） 識別記号なし
墜落

V 個人所属
オートジャイロ式カバロン型（自作航空機、複座）
識別記号なし
墜落

所 属 個人
型 式 オートジャイロ式カバロン型（自作航空機、複座）
識別記号 なし
事故種類 墜落
発生日時 平成29年5月3日 11時20分ごろ
発生場所 山形県西置賜郡白鷹町^{にしおきたま しらかまち}

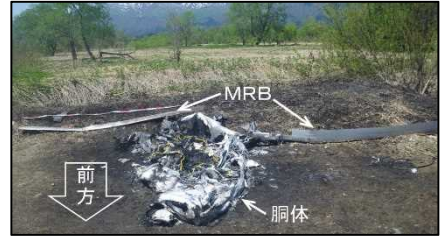
写真2 同機

墜落位置にある同機の残骸は、尾翼及びプロペラの先端を除き、ほぼ1か所に集まり激しく焼損していた。機首を東南東に向け、胴体上面を上にした状態であった。同機から東側に幅約50m、長さ約100mの範囲の枯草が燃えていた（図1参照）。同機から東北東約76mの位置に、尾翼が脱落したテールブーム後部があった。そこから東側に幅約80m、長さ約230mの範囲に、破壊された尾翼及びプロペラが散乱していた。軽い残骸ほど墜落位置から離れた位置にあった。

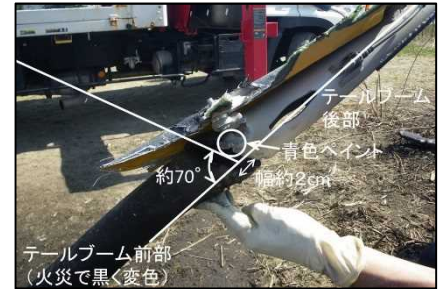
写真3 テールブーム

テールブームは、尾翼の付け根付近で破断していた。破断部分は、幅約2cm（MRBの厚さ）の物体を水平より前方が約70°上がった傾きで左から右に強く叩いて切断したような形状をしていた。破断したMRB（MRB1）の前縁には、テールブームに使用されていたものと同じ青色のペイントの付着があった。

同機は、突然前転し、衝撃音を上げつつ後部の部材を飛散させたという目撃者の口述並びに3.4(1)の尾翼及びテールブームの損壊の状況から、同機は、水平飛行中に突然MRが異常な角度まで後方に傾斜して機体後部を叩いて切断し、墜落したものと推定される。機体後部を切断した位置は、テールブーム後部の落下地点である同機の墜落位置から東北東約76mの上空付近であったものと推定される。同機から脱落した機体後部は、風によって軽いものほど遠くへ飛ばされたものと考えられる。MRが異常な角度まで後方に傾斜したのは、操縦者が急激な前方への操縦桿の入力を与えて機体が前傾しつつ低荷重倍数となり、その姿勢から急激な後方への操縦桿の入力を与えて

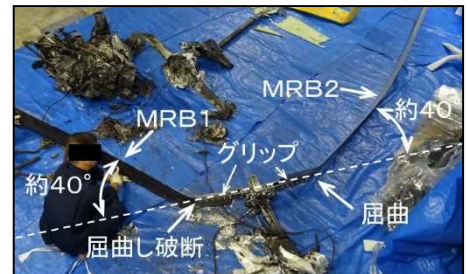
写真4 MRB

両MRBは、全体的に上方及び後方に湾曲し、グリップの先端から約40°上方に屈曲していた。

両MRBがグリップの先端から上方に約40°屈曲していたのは、MRの回転数が低下してMRBを回転面外側方向に維持する遠心力が弱まった結果、MRBに鉛直方向に作用する空気力が勝ったことによるものと考えられる。

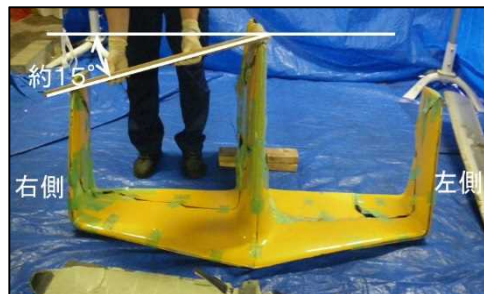
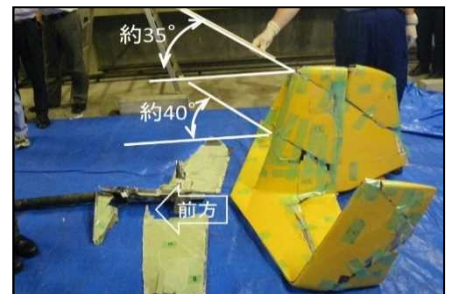
写真5 尾翼（前方から）

写真6 尾翼（左側から）

粉碎された尾翼を元通りに貼り合わせると、傾斜したMRBで2回切断されていた。傾斜の角度は、右に約15°、下方に約35°及び約40°であった。

は、MR中心と水平面との角度が約35°、約40°及び約50°となるまで下方に傾斜したものと推定される。そのとき、機体に対してMR面は右に約15°傾斜していたものと推定される。尾翼の損傷は、MRの傾斜に従って2枚のMRBが交互に衝突したことによるものと推定される。MRB1に付着していたペイントの状況から、テールブームを切断したのは、MRB1によるものと推定される。このことから、約40°傾斜して尾翼を切断したのはMRB2、約35°傾斜して尾翼を切断したのはMRB1であったものと推定される。

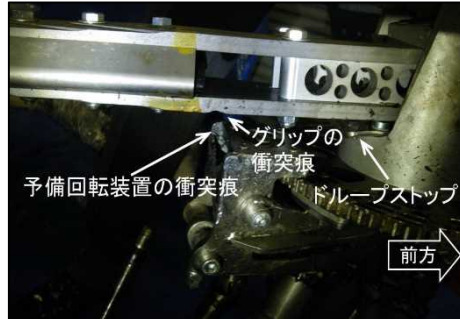
写真7 グリップ衝突痕

MRBが取り付けられるグリップの底辺には、いずれもローターハブの後方に取り付けてある予備回転装置との衝突痕があった。ドループストップは、下方に湾曲していた。

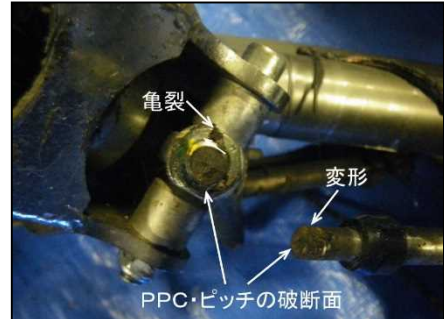
写真8 PPC・ピッチの破断面

コントロール系統は、プッシュプルケーブル（PPC）・ピッチのローターヘッドに取り付ける部分が破断していた。破断面は、脆性破壊^{ぜいせい}しており、付近に変形及び亀裂が見られた。

PPC・ピッチのローターヘッドに取り付ける部分の破断は、破断面が脆性破壊の様相を呈していること並びにその付近に変形及び亀裂が見られることから、飛行中ではなく地面との衝突の衝撃で破断したものと推定される。

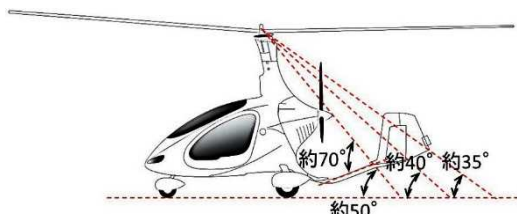
図2 尾翼等破断模式図

3.1 気象の関与	なし
3.2 操縦者の関与	あり
3.3 機材の関与	なし
3.4 判明した事項の解析	<p>(1) 機体後部の損壊について</p> <p>機体後部（尾翼及びテールブーム）の損壊は、それらの損壊の状況並びにMRB、グリップ、予備回転装置及びドループストップの損傷の状況から、MRBとの衝突によるものと認められる。MRB</p>

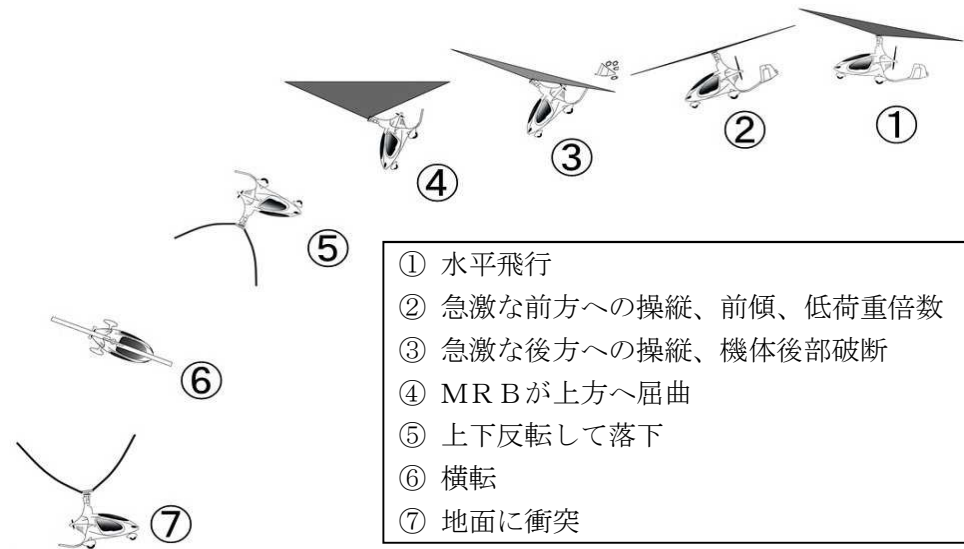
図3 墜落の状況

MRの傾きに機体が追従しない状態となったことによる可能性が考えられる。

水平飛行から地面に衝突するまでの一連の動きは、図3に示すような状況であった可能性が考えられる。
