航空事故調査報告書

ソカタ式TB10型 JA4023

オーバーランによる機体の損傷

I 個人所属
ソカタ式TB10型
JA4023
オーバーランによる機体の損傷

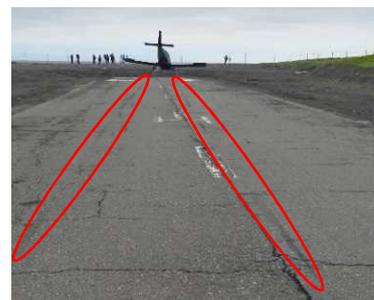
写真4 タイヤ痕

左主脚のタイヤ痕が、滑走路15終端の手前約195m及び滑走路中心線から左約1.6m（同機の両脚の間隔は約2.3m（7.64ft））の地点に最初のタイヤ痕として残されていた。その後、滑走路15終端の手前約140mの地点からは両タイヤ痕をはっきりと確認することができた。その地点での右タイヤ痕は滑走路中心線の右約0.4mの場所に残されていた。その後も両タイヤ痕は滑走路中心線に対して左に向いたまま残されており、滑走路15終端の手前約80mの地点での右タイヤ痕は滑走路中心線上に残されていた。その後、滑走路15終端の手前約60mの地点からは、進行方向を右に変更したタイヤ痕が滑走路15終端まで続き、同機は滑走路15終端付近に堆積した深さ約10cmの砂の中でかく座し、右主脚は滑走路終端から約8mの位置で停止していた。
