航空事故調査報告書

II 個人所属

クイックシルバー式MXIIスプリントTOP-R582L型（超軽量動力機、
複座） JR1286

不時着時の操縦者負傷

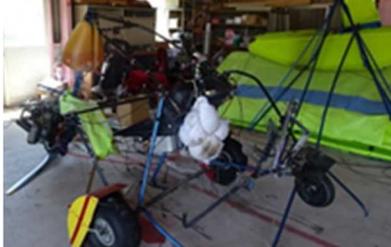
<p>写真2 事故機の胴体 写真3 事故機の主翼及び尾翼</p>
2.4 乗組員等	<p>操縦者 男性 68歳</p> <p>総飛行時間 約80時間16分</p> <p>同型式機による飛行時間 約80時間16分</p> <p>最近30日間の飛行時間 0分</p>
2.5 航空機等	<p>(1) 航空機型式 クイックシルバー式MXIIスプリントTOP-R582L型 (舵面操縦型)</p> <p>製造番号 SPRINTII399</p> <p>製造年月日 不明</p> <p>総使用時間 512時間</p> <p>(2) エンジン型式 ロータックス式582UL型</p> <p>製造番号 4317425</p> <p>総使用時間 不明</p> <p>(3) 事故当時、同機の重量及び重心位置は、いずれも許容範囲内であったものと推定される。</p>
2.6 気象	<p>事故現場の町内にある地域気象観測所（加計観測所）における事故関連時間帯の観測値は、次のとおりであった。</p> <p>11時00分 風向 南南西、風速 1.1m/s、気温 20.5℃、日照時間 1時間、降水量 0mm/h</p>
2.7 航空法の許可	<p>本飛行に際し、航空法（昭27法231）第11条第1項ただし書、第28条第3項及び第79条ただし書の許可は、いずれも取得されていた。</p>

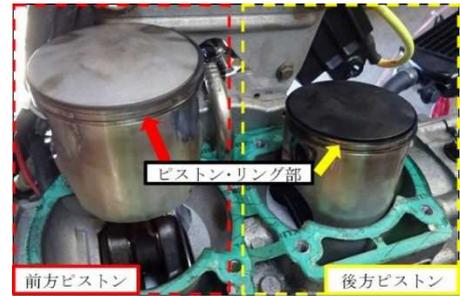
写真4 前方及び後方ピストン

前方シリンダーのピストン上面にカーボンは堆積していなかったが、ピストン・リング及びリング溝にカーボンが堆積しており、ピストン・リングはピストンに固着していた。また、ピストンの側面及びシリンダー内面には擦過痕が認められた。

後方シリンダーのピストン上面にはカーボンが薄く堆積していたが、ピストン・リングは固着しておらず、スムーズに動いた。また、ピストンの側面及びシリンダー内面に異常はなかった。

3.1 気象の関与	なし
3.2 操縦者の関与	あり
3.3 機材の関与	あり
3.4 判明した事項の解析	<p>(1) 同機は同場外から離陸し、上昇中に突然エンジンが停止したため、操縦者は不時着を行ったが、その際に重傷を負ったものと推定される。</p> <p>(2) 事故後の同機エンジンの前方シリンダー内の状況から、ピストン・リングにカーボンが堆積していたため、ピストン・リングがピストンに固着し、ピストンとシリンダーの間の潤滑効果が失われて摩擦が増加したものと推定される。このため、温度が上昇して、ピストンに熱膨張が生じ、ピストンがシリンダーに強くこすれて動きが拘束されたことにより、エンジンの継続的な停止に至ったものと推定される。</p> <p>(3) ピストン・リングにカーボンが堆積していたことについては、同機エンジンのメンテナンスマニュアルに規定されたエンジンの運転50時間ごとに行うピストン・リングの円滑な作動の点検を実施しなかったことが関与した可能性が考えられる。なお、エンジンの運転300時間ごとに行うオーバーホールについては、整備の記録がなかったため、適切に実施していたかを明らかにすることはできなかった。</p> <p>(4) 2.8(1)①に記述したことから、エンジン停止直前、前方シリンダーは、オーバーヒート状態であったと考えられる。 前方ピストンの上面にカーボンが堆積していなかったことについては、シリンダー内がオーバーヒート状態になったことにより、堆積していたカーボンが焼失したためと考えられる。</p> <p>(5) 同クラブは、安全管理者の責任の下、同機の状況を管理する必要があった</p>

<p>が、同クラブの運航管理規則に規定された同機の整備に関わる記録を保管しておらず、同機の整備管理が行われていなかった。このことが、カーボン除去等の整備が適切な時期に行われなかったことに関与した可能性が考えられる。</p> <p>整備不良に起因する不具合の発生を未然に防止し、安全を確保するためには、航空機とエンジンの使用実績及び整備状況を記録し、これを基にメンテナンスマニュアル等に従って適切に点検及び整備を行うことが求められる。</p> <p>(6) 操縦者は、同機のエンジン停止後、即座に判断し、付近の県道上に不時着したが、離陸直後のエンジン停止を含む不測の事態に備え、あらかじめ不時着適地を設定しておくことが必要であった。</p>
--	---

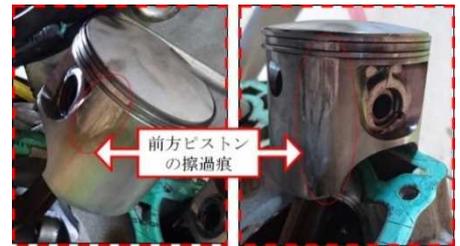
写真5 前方ピストンの擦過痕

<p>本事故は、同機が同場外から離陸し、上昇中にエンジンが停止したため、操縦者は不時着を行ったが、その際に重傷を負ったものと推定される。</p> <p>エンジンが停止したことについては、前方シリンダーのピストン・リングにカーボンが堆積していたため、ピストン・リングがピストンに固着し、ピストンとシリンダー間の摩擦が増加したことにより、シリンダー内の温度が上昇して、ピストンに熱膨張が生じ、ピストンがシリンダーに強くこすれて動きが拘束されたことによるものと推定される。</p> <p>また、ピストン・リングにカーボンが堆積していたことには、同機の点検及び整備が適切に行われていなかったことが関与した可能性がある。</p>
