# 航空事故調査報告書

セスナ式T206H型（水陸両用機） JA007P

離水滑走中の機体損傷

平成30年1月25日

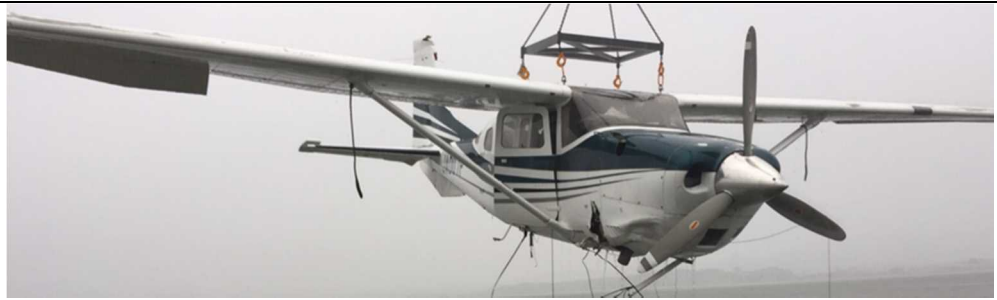
写真2 機体引揚げ時の状況

2.2 死傷者	なし
2.3 損壊	<p>航空機の損壊の程度：中破</p> <p>① 機首部分  プロペラ : 変形損傷  機首右下部 : 外板変形損傷  エンジンファイアウォール右下部 : 変形損傷</p> <p>② フロート部分 : フロートが機体から脱落、フロート外板に破口</p> <p>③ 胴体部分 : 胴体左下部の外板変形損傷</p>

2.7 事故現場  
 事故現場は、島根県松江市玉湯町の宍道湖内であった。同機は、湖岸から沖合約100mの水上を北西方向に向けて離水滑走を開始した。同機は、離水前に岬（湯町鼻）突端より北側の水域に入ったところで波と衝突して停止し、風下側（東方）に約1,500m流され、フロート部分が脱落して機体が水没した。

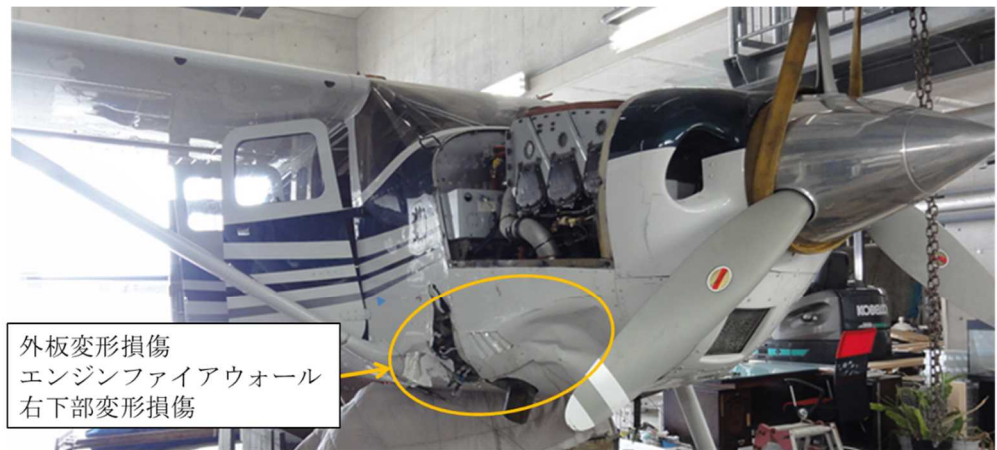
機体右前方

外板変形損傷  
エンジンファイアウォール  
右下部変形損傷

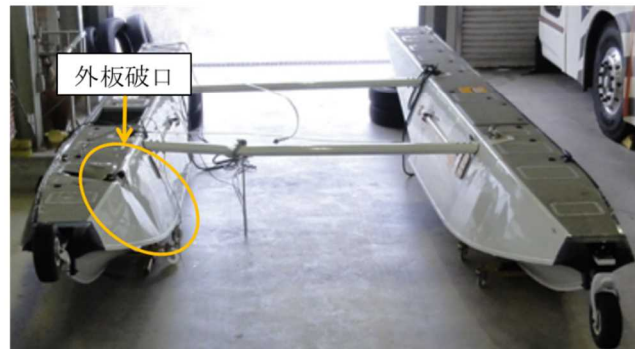
脱落したフロート部分

外板破口

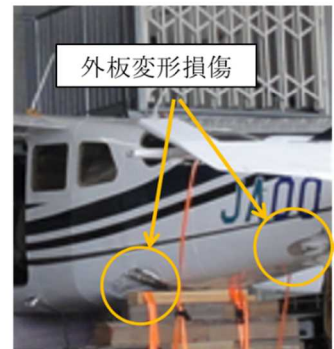
機体左後方

外板変形損傷

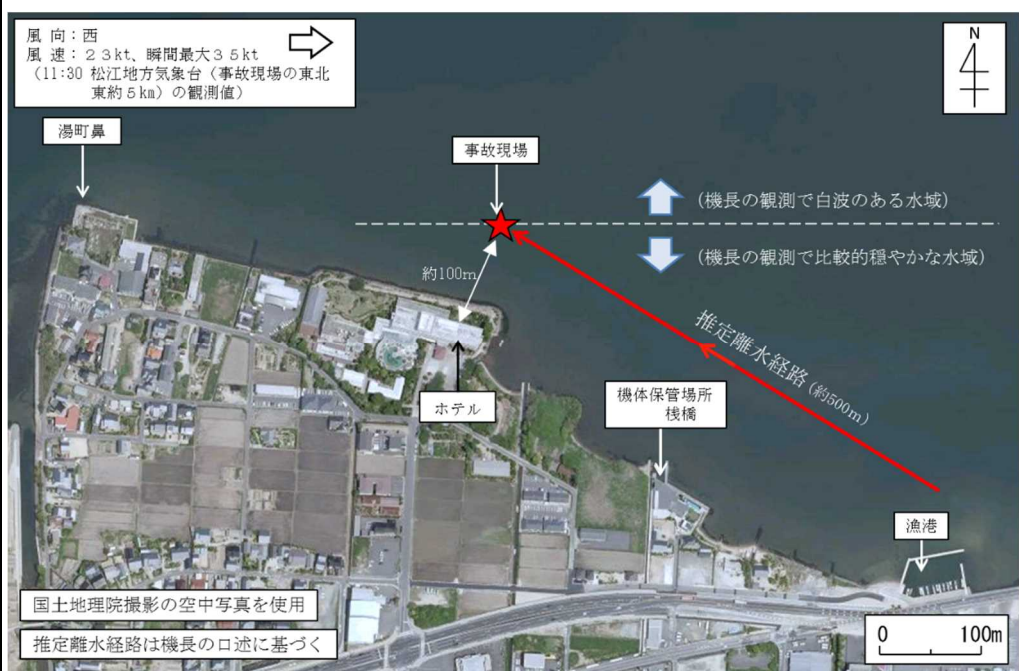
図2 事故現場見取図

3.1 気象の関与	あり
3.2 操縦者の関与	あり
3.3 機材の関与	なし
3.4 判明した事項の解析	<p>(1) 気象の影響</p> <p>松江地方気象台（事故現場の東北東（風下側）約5km）の観測値から、11時00分以降に西風が強まり、事故発生時間帯の風速は平均20～23ktであったものと考えられる。したがって、地形によって風浪が抑えられない岬の北側水域では、表「風速とシーステートの関係」から、波高が同機のフロートの高さの3倍となる8ft（約2.4m）に及ぶような大きな波が出現していた可能性が考えられる。</p> <p>(2) 離水時の状況</p> <p>機長の口述から、同機は栈橋でエンジンを始動した後、約300m南東側の漁港沖を離水の開始点として、北西方向に離水滑走を開始したものと推定</p>

同機は、約500mの離水滑走を行い浮揚しかけたものの、その直後に越えることができない大きな波と衝突し、機体を損傷したものと考えられる。

- ① 飛行前の段階で、当日の気象条件、シーステート、機体重量等を考慮した離水性能を確認した上で、その要件を満足する水域を確保する。
- ② 離水滑走を開始する前に、風向風速、シーステート等の条件が、計画の時点から変化していないかどうかを詳細に確認し、離水のための最終判断を行う。
- ③ 離水滑走中は、機体の状況、加速状況等を確認し、異常を感じた場合には直ちに離水を中止する。
