AA2018-2

# 航空事故調査報告書

I 株式会社せとうちSEAPLANES所属  
クエスト式K o d i a k 1 0 0型（水陸両用機） JA02TG  
離水滑走中の機体損傷

平成30年2月22日

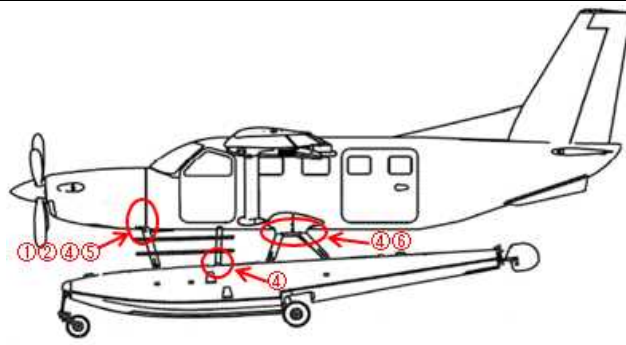
図3 機体左側損傷部位

- ① エンジン防火壁下部 : 変形、損傷
- ② 胴体前方下部 : へこみ、損傷
- ③ エンジン・マウント・フレーム : 損傷
- ④ 左右フロート支柱 : 折損、変形、損傷
- ⑤ 左右フロート・タイロッド : 湾曲
- ⑥ 左右フロート・フェアリング : 損傷

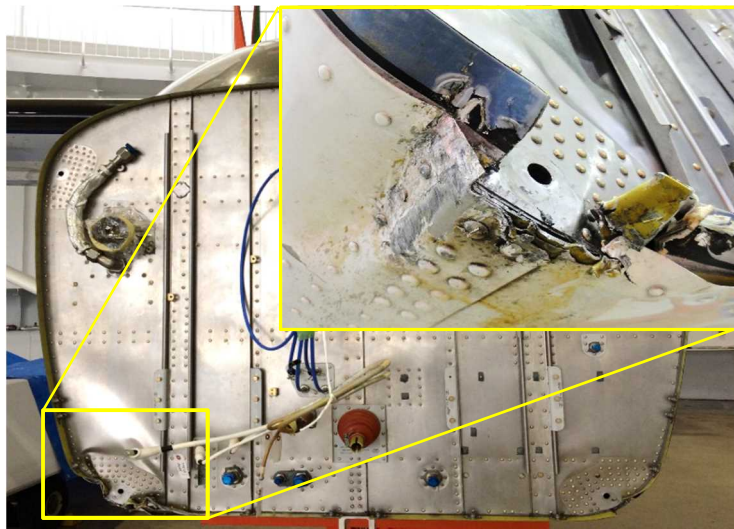
写真1 エンジン防火壁下部（右側）損傷部位

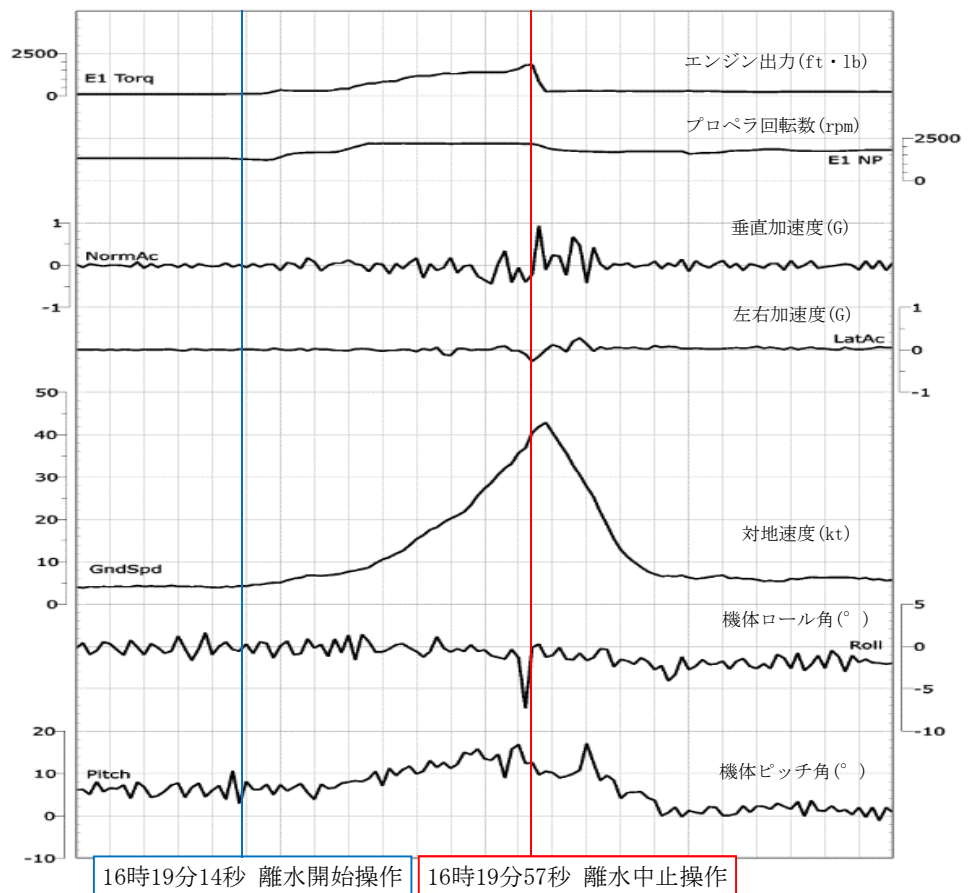
図7 飛行データの記録

② 機体のピッチ角は、離水滑走開始直後から安定せず、およそ4°の振幅で機首の上下運動を続けながら加速し、16時19分55秒ごろ、速度約36ktに達した時、+16.84°（機首上げ）を記録していた。

機体のロール角は16時19分56秒ごろに-7.34°（左翼下げ）を記録し、その直後に離水中止操作を実施していた。

③ 垂直加速度は、離水滑走開始直後からやや不規則に変動しており、離水中止操作の直前直後に+0.56～+1.93Gを記録していた。
