AA2018-6

航空事故調査報告書

ロビンソン式R44型（回転翼航空機） JA7907

着陸時の横転による機体の損傷

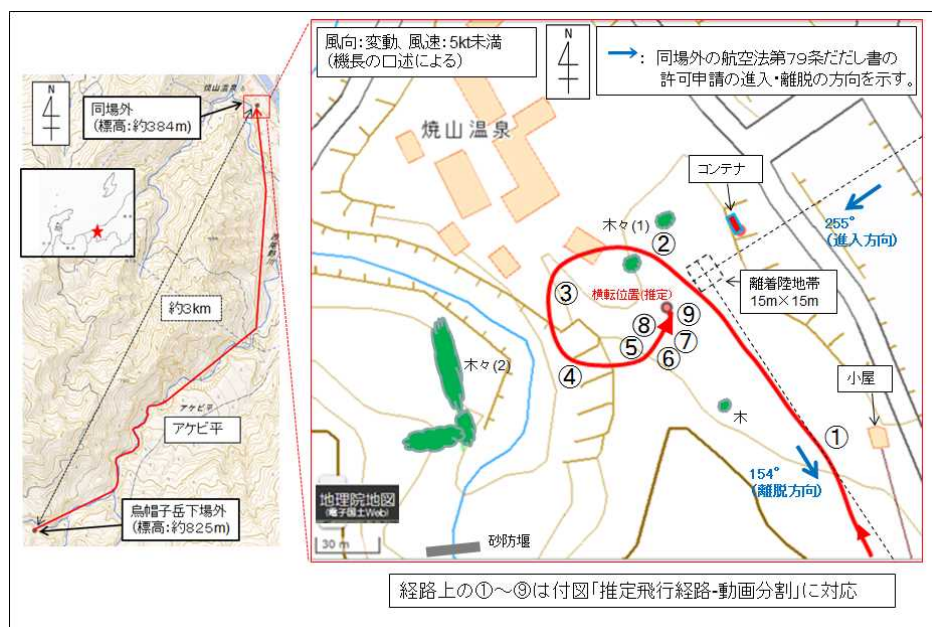
図1 推定飛行経路(動画、写真及び口述による。)

2.1 飛行の経過	個人所属ロビンソン式R44型JA7907の機長及び同乗者の口述並びに同乗者が飛行中に撮影した動画及び事故後の同機の写真によれば、飛行の経過は、概略次のとおりであった。 同機は、平成29年3月18日、レジャーのため、機長及び同乗者3名の計4名が搭乗し、新潟県糸魚川市大平にある場外離着陸場（以下「大平場外」という。）を拠点に飛行をしていた。 事故発生当時、大平場外の離着陸地帯の境界線は明示されていなかったが、機長は、離着陸地帯は圧雪されていて、離着陸に支障はないものと判断していた。また、機長は自身の体調は良好で、機体に異常はなく、天候も問題ないと判断した。 同機は、機長が右操縦席に着座し、15時10分ごろ鳥帽子岳下場外離着陸場から大平場外に向けて離陸した。 同機は離陸後、下り傾斜となっている山間部の谷間に沿って飛行し、15時12分ごろアケビ平付近から僅かに上昇し大平場外を視認して、大平場外に南南東側から進入した。（図1：左側図及び①）その後、離着陸地帯の上空を通過し機首を下げながら左急旋回及び急降下したが、正面に木々が迫
-----------	---

り、これを避けるように、更に左バンク角を深くしたため、急激に高度を下げていった。(図1:②③) その際、ローター音が変化しメイン・ローター低回転警報(以下「同警報」といい、2.8(3)①に後述する。)が鳴った。

(図1:④⑤) 続いて同機は、バンク角を浅くして、機首を北東に向けた直後に、機体左側が離着陸地帯南西側の雪斜面と接触するとともに、メイン・ローターが左側の雪斜面に接触して、めり込んだため、その反動で機体が転倒し、エンジンが停止した。(図1:⑥⑦⑧⑨)

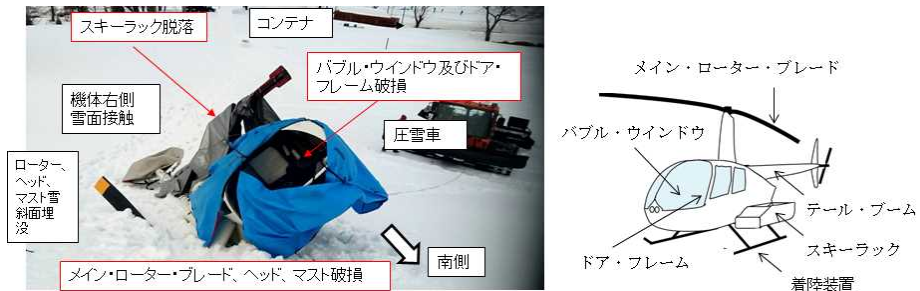
図2 事故後の同機の写真（事故直後の機体移動前に同乗者が撮影）

同機はバブル・ウインドウ(胴体前面風防)が破損し、2枚あるローターのうちの1枚は先端が折れた状態で雪面から出ていたが、もう1枚のローターはヘッド及びマストと共に雪斜面に埋没していた。同機は、機体右側が下となって機首を南側に向け停止していた。(図2参照)そこから、雪斜面に沿って南西方向に約3m上ったところに機体左側に装備していたスキーラックが外れて落ちていた。

- ① バブル・ウインドウ及びドア・フレーム破損
- ② メイン・ローター・ブレード破損
- ③ メイン・ローター・ヘッド及びマスト破損
- ④ スキー・ラック脱落

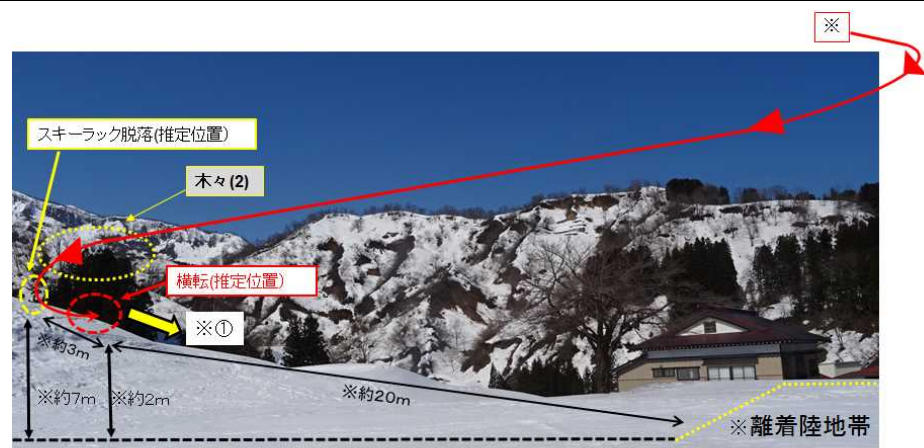
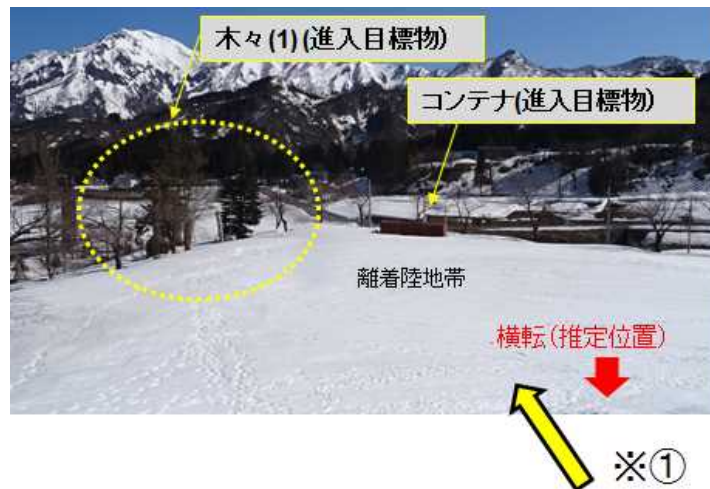
図3 事故現場の状況

同機の横転位置は、離着陸地帯から南西約20mで、離着陸地帯からの高さが、約2mの雪斜面であったと推定される。
 スキー・ラックの脱落位置は、横転位置から雪斜面に沿って南西方向に約3mの位置で、離着陸地帯からの高さが、約7mであったと推定される。
 横転位置の斜面上から離着陸地帯（北東方向のコンテナ側）を見ると離着陸地帯と斜面が雪で一体となり平坦に見えた。（図3参照）

※①:斜面上(同機の進入経路)から離着陸地帯のある北東方向(コンテナ側)を見ると斜面が雪で一体となり平坦に見える。

<p>がないと認められたものについて許可されたものであり、場外離着陸場での離着陸にあつては、場外申請どおりの進入経路を使用し、離着陸地帯の境界線を明示するなど安全を最優先して運航することが重要である。</p> <p>同機は本事故発生後、事故現場から移動された際、機体の損傷が拡大したものと考えられる。航空機及び装備品等の関係物件は、事故等の原因を究明するために必要であり、事故調査機関が許可した場合を除き、事故等調査が行われるまで事態発生時の状態のまま保全されていることが重要である。</p> <p>機長は、航空法を正しく理解し、事故等が発生した可能性がある場合は、なるべく早く航空局に通報することが重要である。</p> <p>(4) 同種事故の防止</p> <p>操縦士は、法令を遵守し安全の確保を優先した操縦をしなければならない。</p> <p>積雪地飛行時は、錯覚の影響による高度の誤判定を防止するために、地上周辺の特徴となる離着陸地帯の境界線を明示する等の安全対策を十分に行うべきである。</p>
--	--

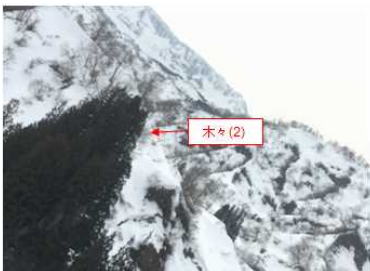
④ 高度が急激に下がると警報が鳴った。(15時13分03秒～04秒ごろ、事故発生5～4秒前)

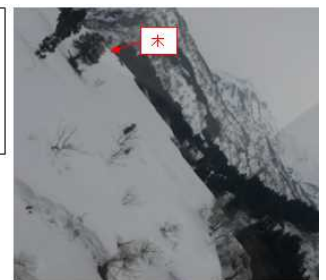
⑥ 機首を北東に向けながら斜面に沿って降下。(15時13分06秒ごろ、事故発生2秒前)

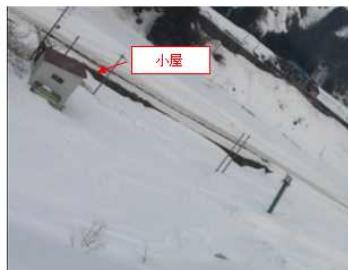
⑦ バンク角を浅くして雪斜面に機体が接近(15時13分07秒ごろ、事故発生1秒前)

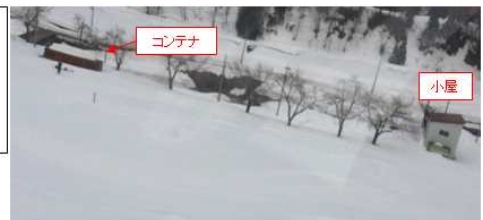
⑧ 機体左側が雪斜面に接触。メイン・ローターが雪斜面に接触(15時13分08秒ごろ、事故発生)

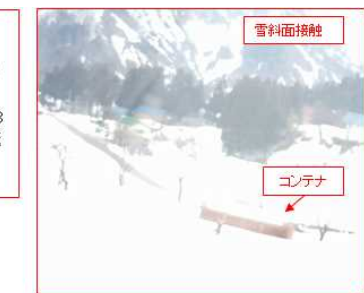
⑨ 接地横転。バブル・ウィンドー割れ、機内雪侵入(15時13分08秒ごろ)
