AA2018-8

航空事故調査報告書

II 学校法人ヒラタ学園所属
ユーロコプター式AS350B3型（回転翼航空機）
JA500H
着陸後の横転による機体損傷

所 属 学校法人ヒラタ学園
型 式 ユーロコプター式AS350B3型（回転翼航空機）
登録記号 JA500H
事故種類 着陸後の横転による機体損傷
発生日時 平成29年3月14日 10時59分ごろ
発生場所 神戸空港

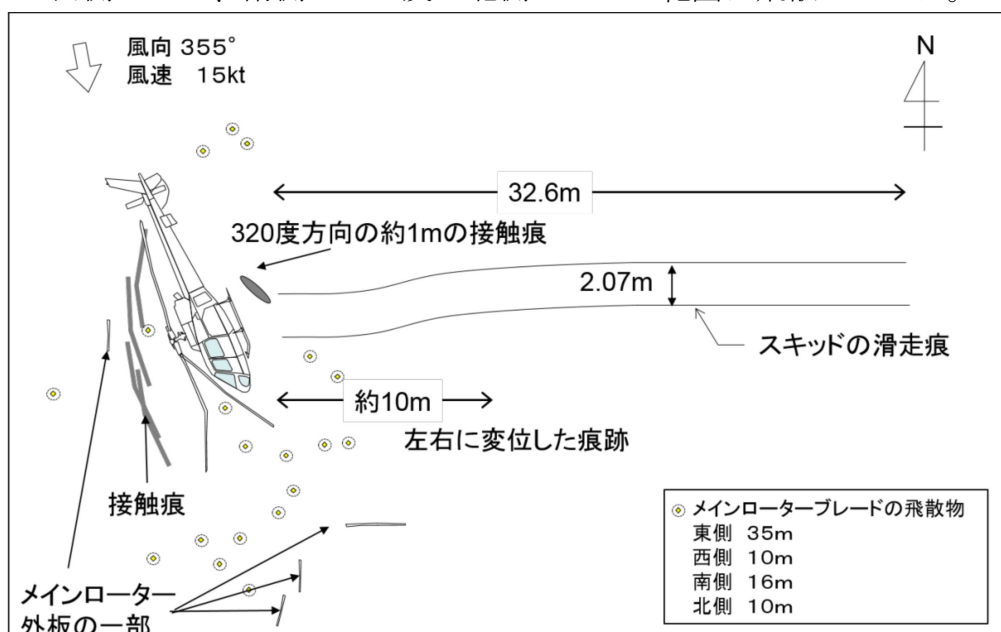
図2 事故現場の状況

- (1) 事故当時のグラスエリアの状況は、約10cm以下の雑草で覆われており、表面の土は、少し軟らかい状態であった。
- (2) 事故現場は、図2のとおり、同機が160度方向に機首を向け、右胴体を下に向けて横転していた。同機の東側には、同機に向かって幅約2m、長さ約32m、深さ約8cmのスキッドによる痕跡があり、同機の手前約10mの

痕跡は左右に変位していた。また、約32mの痕跡の終端付近には、320度方向へ草地を切り裂いた長さ約1mの接触痕があり、その北西端は深くえぐられ、草地がめくり上がっていた。また、同機の右スキッド後部にあるストリップ表面には横滑りした際に付着した土が残っていた。同機が右横転した際に3本のメインローターが接触した痕は、約3～4mの長さで4箇所あり、メインローターの外板及び内部のウレタンの一部が同機の東側35m、西側10m、南側16m及び北側10mの範囲に飛散していた。

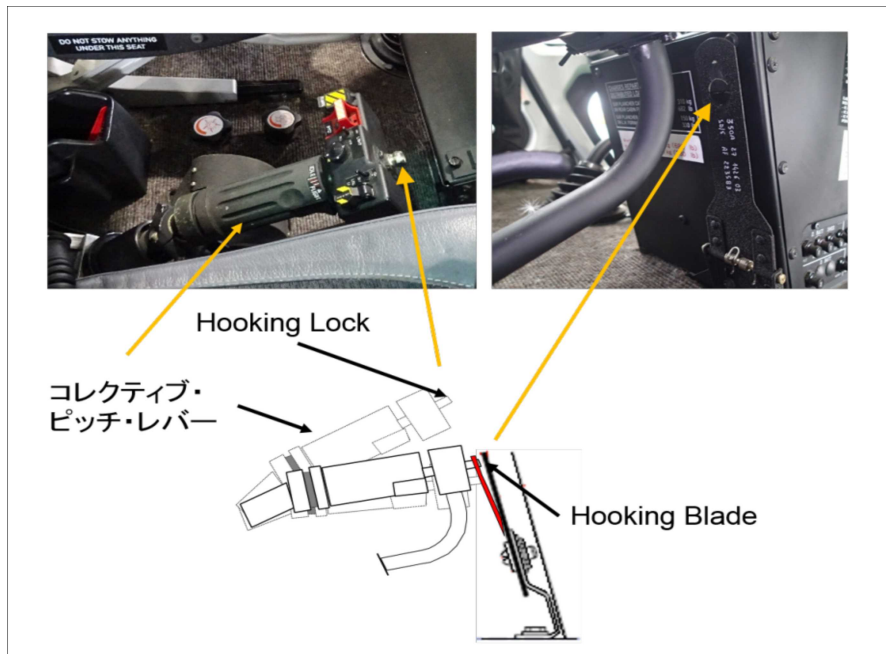
図4 コレクティブ・ピッチ・レバーのロック

3.6.3.1の記述から、機長がHydraulic Cut Off SWを操作中にコレクティブ・ピッチ・レバーのロックがされていなかったことについては、コレクティブ・ピッチ・レバーのHooking LockがHooking Bladeに確実にロックされていなかったか、又は左右どちらかのコレクティブ・ピッチ・レバーが一時的に押し下げられてロックが外れた可能性が考えられる。

- (1) 2.11.3(3)に記述したようにコレクティブ・ピッチ・レバーのロック機構は、駐機中、エンジン始動停止及び油圧系統点検時に使用するようになっており、コレクティブ・ピッチ・レバーを僅かに押し下げることによって、容易にロックが外れてしまうため、ローター回転中の使用に当たっては、確実にロックされていることを確認する。
- (2) 操縦交代の際は、操縦の交代を明確に宣言し、操縦装置はどちらかの操縦士が確実に保持しなければ航空機が不安定な状態となるため、操縦装置を受ける側が確実に保持するまで受け渡す側は操縦装置を保持し続け、確認した後受渡の宣言をする。
- (3) 油圧系統故障訓練終了後の油圧系統の復旧については、コレクティブ・ピッチ・レバーの保持を確実にを行うため、ロック機構を使用せず、左コレクティブ

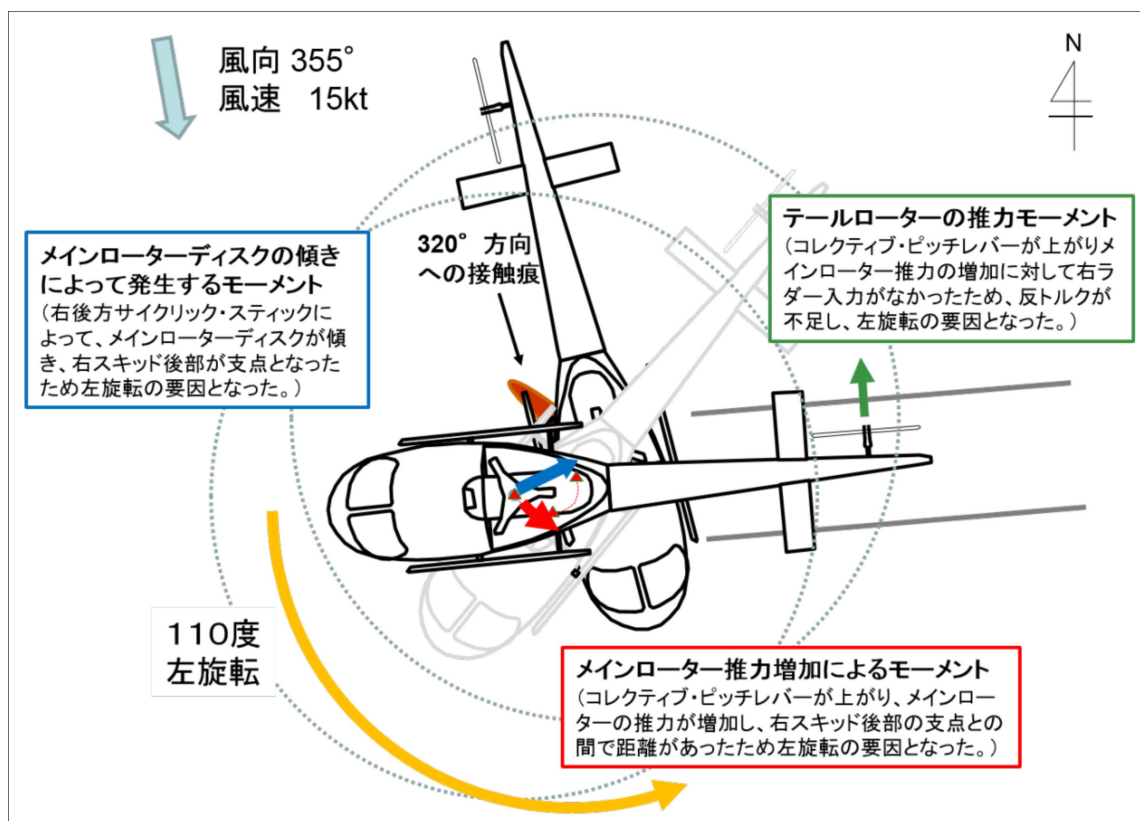
図5 左回転に関するモーメント

2.10で記述したように、コレクティブ・ピッチ・レバーを上げ操作に合わせ、右ラダーを操作しなければ、出力上昇に伴い発生する反トルク作用を止める作用が不足し、機体は左回転を開始することになる。操縦交代後は2.1.2に記述したとおり、ラダーペダルは左前方にあり、サイクリック・スティックは右後方にあつたものと考えられる。3.6.3.1で記述したコレクティブ・ピッチ・レバーが上がったことによって、メインローターの推力が増加しながら、メインローターディスクが右後方に傾斜し、さらに右ラダーの操作が行われなかったことから、機体は機首上げし、右傾斜しながら左回転を開始したものと考えられる。

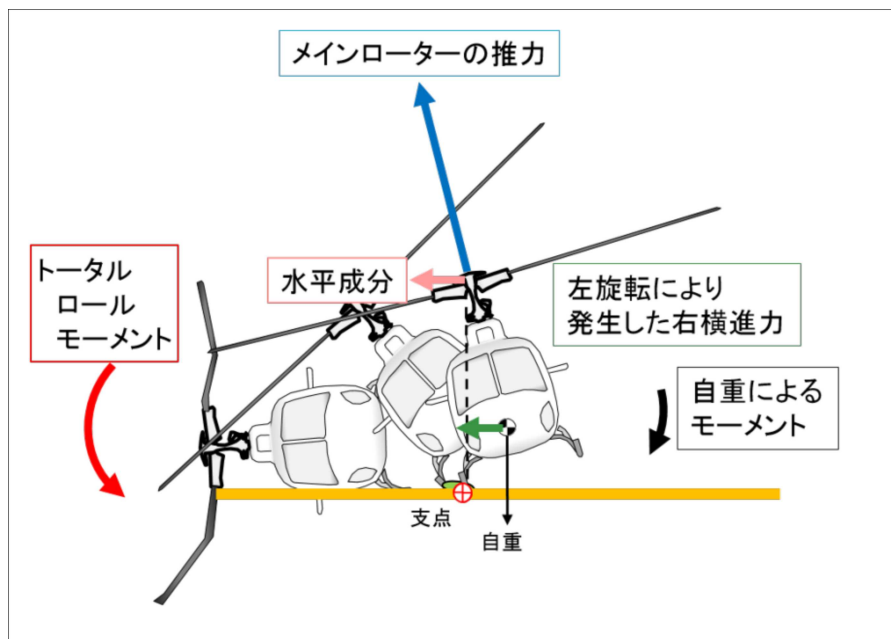
図6 同機で発生したダイナミックロールオーバー

同機の右横転が発生したことについては、3.4.2及び3.6.3の記述から、機首上げし、右傾斜しつつ左回転が継続し、コレクティブ・ピッチ・レバーが下げられることがなかったことから、左に110度回転したところで、右傾斜が更に大きくなり、図6のようにメインローターの推力の水平成分と左回転によって発生した右横進力が右スキッド後部のストリップを支点とするロールモーメントを発生させ、ダイナミックロールオーバー^{*13}となって右横転したものと考えられる。

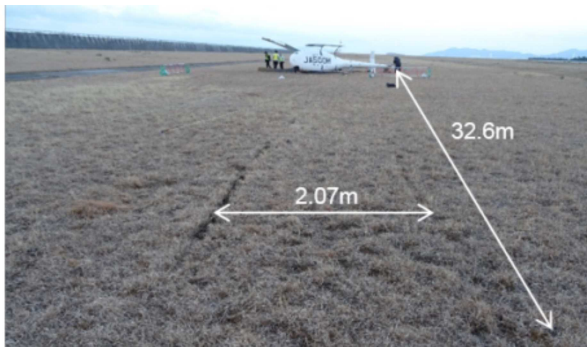
東側から見た滑走着陸の接触痕

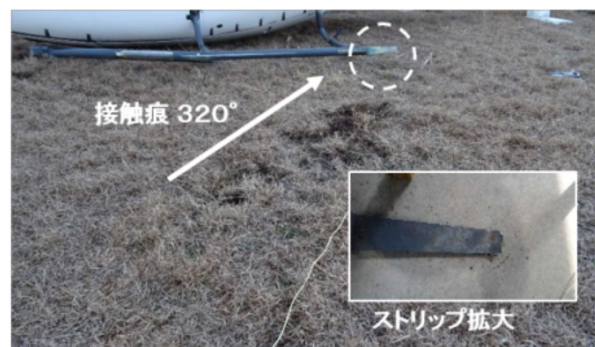
2.8.1及び3.6.3.2の記述から、同機が横転した場所の東側にあった320度方向の長さ約1mの接触痕は、末端部が深くえぐられて草地の表面がめくれ上がっていたことから、右スキッド後部のストリップが右横転の支点となったものと考えられる。

右スキッド後部ストリップ接触痕

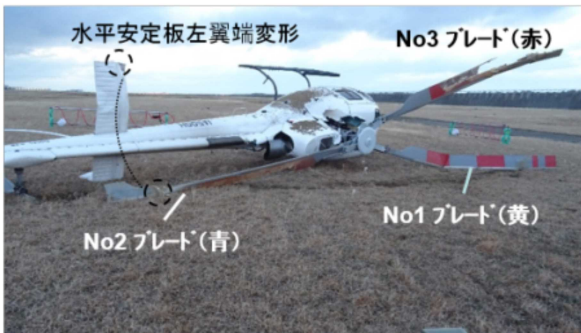
- (1) 胴 体 : 損傷及び湾曲
- (2) 尾 部 : 損傷
- (3) エンジン : 損傷及び変形
- (4) ローター系統 : 損傷及び湾曲
- (5) 操縦系統 : 損傷

西側から見た機体損壊状況

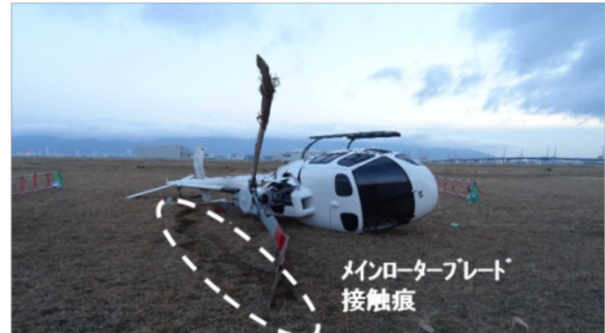
メインローターブレード接触痕

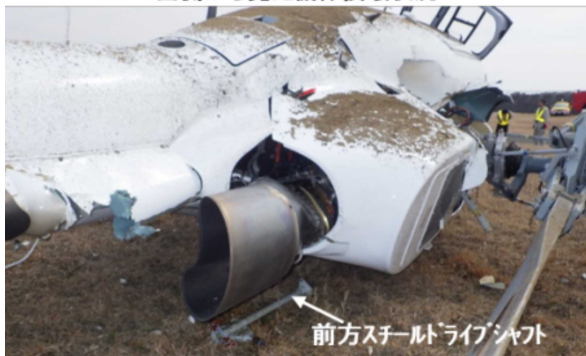
- ・ メイントランスミッションを囲む外板が損傷及び湾曲していた。

胴体上部破損状況

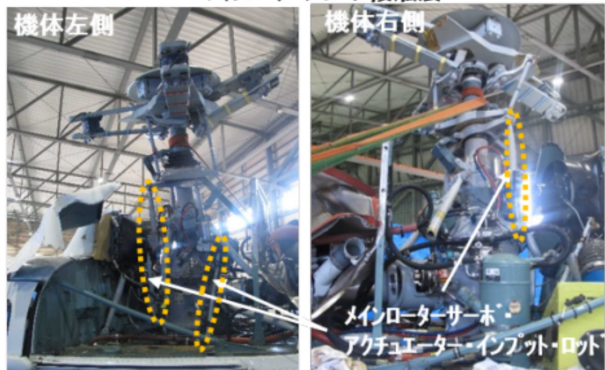
- ・ メイントランスミッションのサポートバーは、全て折損していた。
- ・ ローターヘッド部のスター・フレックスは、スリーブ・アッセンブリーの内部で折損し、スリーブ・アッセンブリーは全て損傷していた。
- ・ メインローターブレードは、全て外板が損傷し、部材の一部が周辺に飛散

ローターヘッド付近の損傷状況

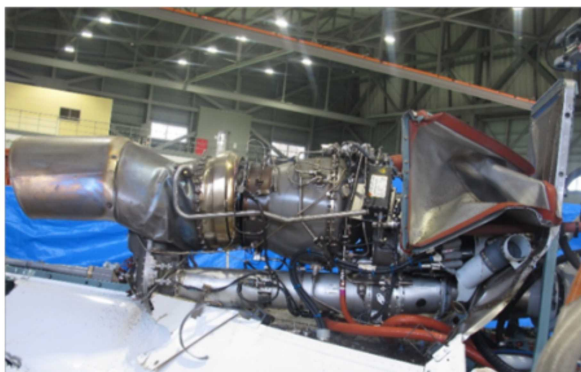
- ・ エンジンマウントが変形又は折損し、エンジン全体が右側にずれていた。
- ・ 各セクションは損傷又はねじれるようにして変形していた。

エンジンの損傷状況

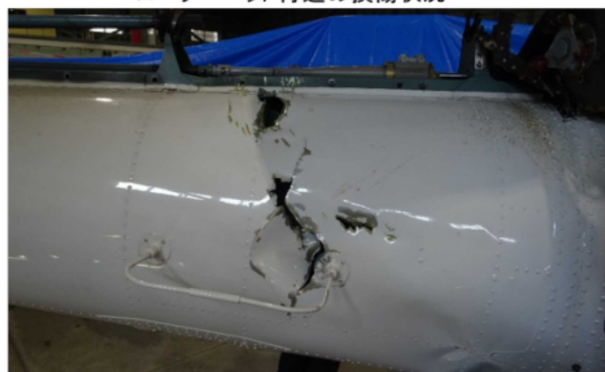
- ・ 右側前方部及びテールドライブシャフトカバーの外板が損傷していた。
- ・ テール・スキッドに泥の付着及び傷はなかった。

尾部右側面の損傷状況
