AA2018-9

航空事故調査報告書

I 山梨県警察本部所属
ベル式412EP型（回転翼航空機）
JA110Y
救助活動中の航空機による人の死亡

平成30年11月29日

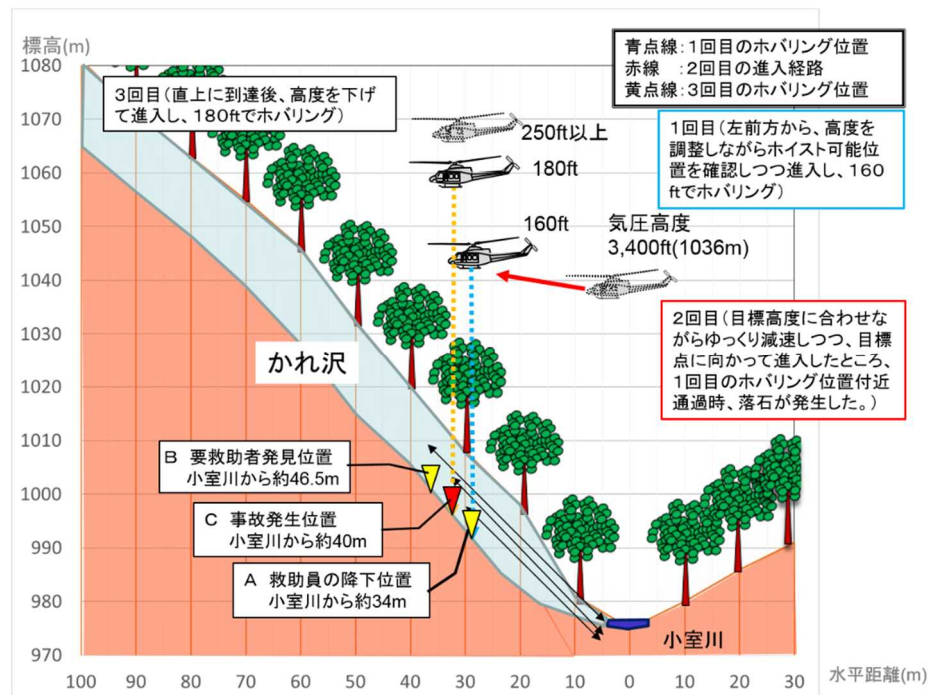
図2 事故現場付近の断面図と進入方法

同機の1回目の進入は、かれ沢上空までは西側から、ホイスト可能位置に高度を調整しながら低速で接近した。対地高度49m(160ft)、小室川から急斜面のかれ沢に沿って約34m上方(上流側)(図2A点)、要救助者から下方約12mの地点付近の上空でホバリングした。ホバリング地点の

<p>周囲は樹木に覆われていたが、ダウンウォッシュ*2の風圧によって樹木をなびかせて作った空隙から救助員を降下させ、その後一旦離脱し上空で待機した。救助員は地上降下後、要救助者及び地上で捜索していた捜索隊員を発見（図2 B点）し、要救助者の状況を確認したところ、衰弱し左足に骨折の疑いがあるものの、意識ははっきりしていたので、ホイストによる救助が可能と判断した。しかし、要救助者の発見位置は狭あい、その位置からのホイストは困難と考え、要救助者を約6 m下方（図2 C点 小室川から約40 m）まで移動させてから救助することとした。</p> <p>同機の2回目の進入では、地上準備の状況を確認したうえで、気圧高度3,400 ft から、1回目のホバリング位置を参考に目標点对地高度約160 ft（以後、高度は対地高度とする。）でのホバリングとなるように、沢に向かって前進進入し、速度を落としながら救助地点直上に接近した。救助員が同機の進入を見上げて確認していたとき、風圧が増して沢沿いの木の枝が折れ、多くの石が転がり落ちた。救助員のサングラスにも何かがぶつかり、顔面を負傷した。また3名の捜索隊員は、1回目の進入時にはなかった強いダウンウォッシュで息ができない状態になり、何かが体の一部に当たり、内2名の捜索隊員が負傷した。救助員が要救助者を見ると、壁の斜面にあお向けの状態、折れた枝が顔を覆い、腹部の上に30 cm 程度の大きな石が載り、意識を失っていた。救助員は、すぐに同機に一旦離脱するよう無線連絡したが、ダウンウォッシュの影響で十分に意図が伝わらなかったため、手信号によりホイストケーブルの収容を合図した。手信号を見たホイスト員は、地上で何か不具合が発生したと思い、一旦離脱の必要があることを機長に伝え、同機は再度離脱し上空で待機した。救助員は、要救助者の意識が戻らないため、同機による迅速な搬送が必要と判断し、同機に無線で通報した。</p> <p>同機の3回目の進入では、ダウンウォッシュの影響を考慮し、2回目よりも高めの高度となる250～300 ft で救助地点に接近した。しかし、救助地点直上になってもダウンウォッシュの風圧によって樹木がなびかず、樹木の陰に隠れて、救助地点が視認できなかったため、同機は徐々に高度を下げた。180 ft 付近で樹木をなびかせて救助員を視認できたことから、同機は180 ft でホバリングを継続して、ホイストによる要救助者の収容を実施した。この時のダウンウォッシュの風速は、1回目の進入と同様であり、木の枝の落下や落石はなかった。</p> <p>本事故の発生場所は、山梨県北都留郡丹波山村（北緯35度46分20秒、東経138度52分18秒）で、発生日時は、平成29年5月14日、13時50分ごろであった。</p>

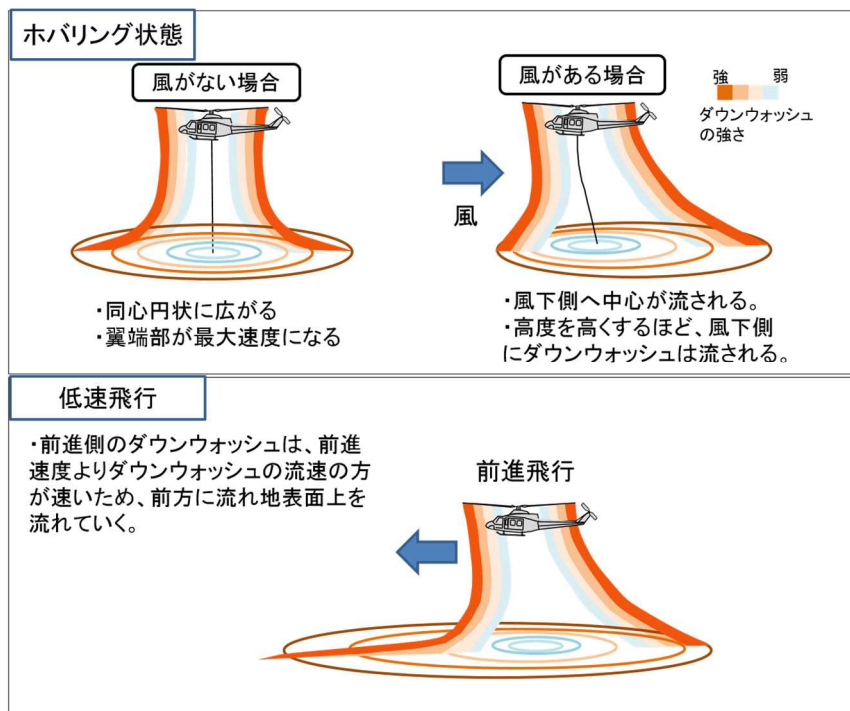
図3 ヘリコプターのダウンウォッシュの広がりイメージ

メインローターが吹き下ろすダウンウォッシュの流速は、翼端部で最大となるため、メインローターの中心位置直下よりも翼端側の方がダウンウォッシュの影響が大きくなる。

ホバリングによるダウンウォッシュは、風がある場合は、空気の流れが風下側に全て流されるが、無風の場合については、風による影響を受けず、ダ

<p>ウンウォッシュが地表面に沿って流れるような空気の流れが発生することから、ホバリング位置直下の全周に影響が及ぶ。</p> <p>ダウンウォッシュが地面に到達するような範囲を低速で飛行した場合、前進速度よりダウンウォッシュの流速が速いため、前方に流れ地表面上を流れていく。</p>
--	---

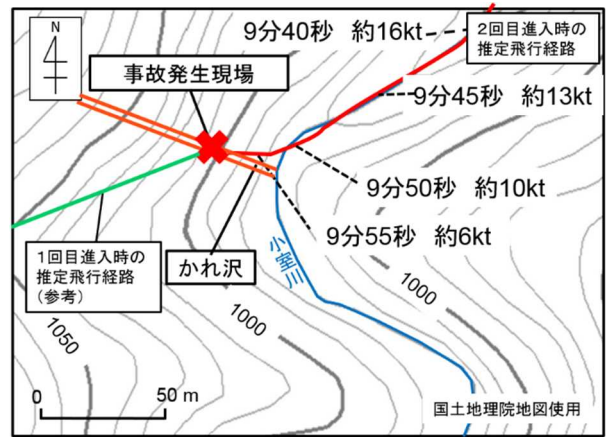
図4 同機の2回目進入時の位置及び速度

2.1、2.8(1)及び(2)の記述により得られた速度から、同機が沢に進入した際の位置及び速度の関係は、図4のとおりと考えられる。撮影開始の9分50秒後の接近速度は約10ktであり、その後1kt未満の減速率で救助地点に低速で接近したことから、ホバリング出力に近い状態が維持されており、地上にいた捜索隊員が1回目の進入とは異なる強いダウンウォッシュを感じた可能性が考えられる。

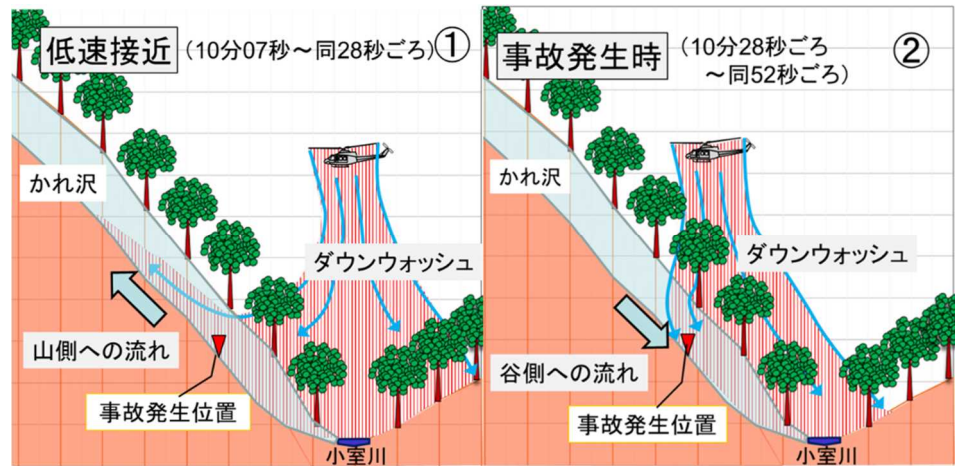
図5 同機のダウンウォッシュのイメージ

2.8(1)に記述したように、10分07秒後から10分15秒後までの低速での接近中は、事故発生現場付近では、図5①のように前進側で発生したダウンウォッシュが沢に沿って谷側から山側へ流れていたと考えられ、同機がさらに前進して山側へ回りこんだ10分28秒ごろには、図5②のようにダウンウォッシュが直接吹き下ろし、風向が谷側へ変化したと考えられる。同38秒後ごろには、直上付近の樹木がなびき、2.8(3)に記述したようにメインローターの翼端部からの強いダウンウォッシュが上流の落石発生個所付近に到達して、落石を発生させた可能性が考えられる。

山林から要救助者をホイストで救助する際には、ダウンウォッシュが地上に及ぼす影響を可能な限り低減するように、救助位置付近の地形等の特殊性及び風を十分に考慮して進入方法を決定する必要がある。

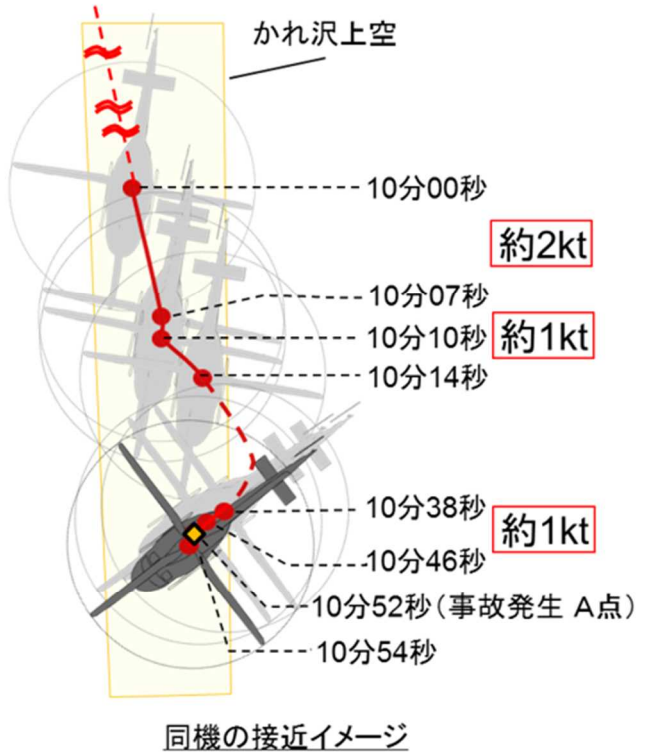
付図 ビデオカメラ映像から分析

撮影開始から経過時間	映像及び音の状況
8分25秒	音響が記録開始
9分50秒	斜面の草木が揺れ始める。
10分00秒	ヘリコプターの機影確認
10分07秒	事故発生現場手前でホバリング。周辺の樹木の揺れる音が変わる。
10分10秒	回り込むように移動始める。
10分14秒	1回目の木の枝の落下
10分15秒	ダウンウォッシュの流れが谷側から山側へ吹き上がる。
10分28秒	ダウンウォッシュの流れが山側から谷側へ吹き下げに変化
10分38秒	ヘリコプターが右に約30度変針後、直上へ接近
10分46秒	事故発生現場付近の上空でホバリング
10分52秒	2回目の木の枝の落下及び落石。(事故発生 A点)

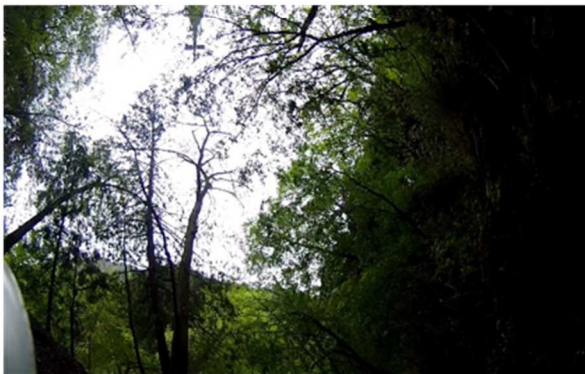
10分07秒 現場手前でホバリング

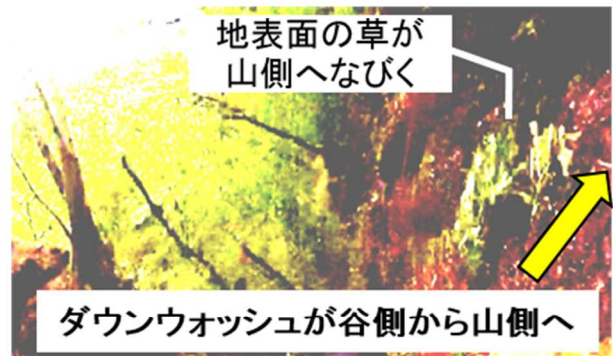
10分15秒 接近中

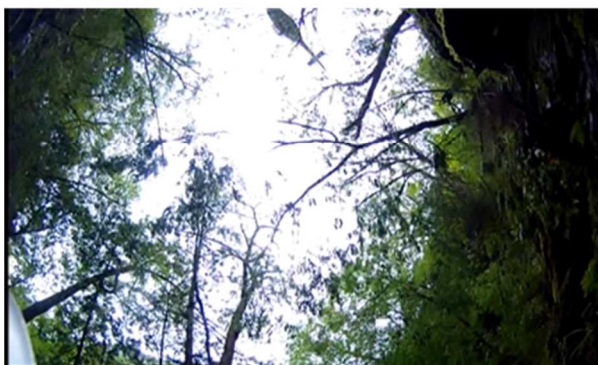
10分38秒 直上へ接近中

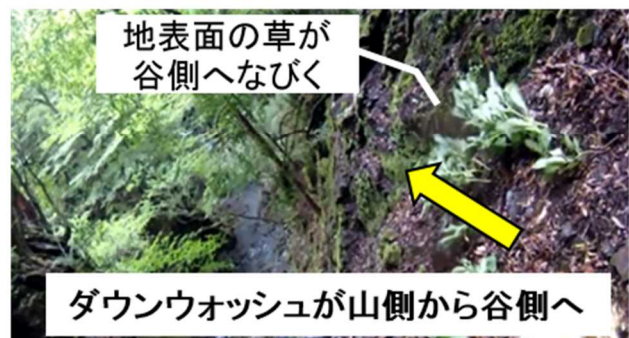
10分28秒 接近中
