# 航空事故調査報告書

II 春秋航空日本株式会社所属  
ボーイング式737-800型  
JA03GR  
機体の動揺による客室乗務員の負傷

所 属 春秋航空日本株式会社  
型 式 ボーイング式737-800型  
登録記号 JA03GR  
事故種類 機体の動揺による客室乗務員の負傷  
発生日時 平成29年10月22日 13時38分ごろ  
発生場所 熊本県阿蘇市の上空

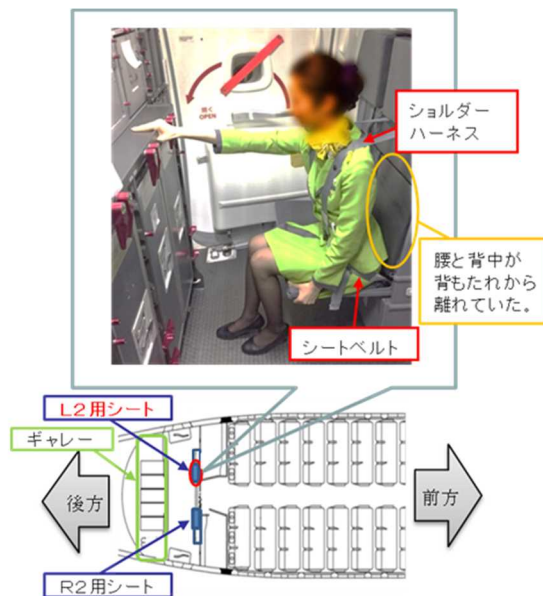
図1 着席姿勢（同体格の客室乗務員による）と客室後部配席図

客室乗務員Aは、激しく続く動揺に対して、身体が浮き上がらないように左手で座席底部をつかみ足も踏ん張っていた。また乗客の安全を振り返って確認できるように、右手でギャレーのフレーム部分をつかんでいた（図1参照）。

シートベルトを着用していたにもかかわらず、機体動揺時に腰椎圧迫骨折に至ったことについては、機体の動揺によって腰を強打したことに加え、背中が背もたれから離れた前傾姿勢であったため、腰椎にかかる負荷が増大したことが関与した可能性が考えられる。

背もたれに背中と腰が接するように着席する。客室等の様子を確認する為に背中が背もたれから離れる場合は、突然の乱気流や衝撃等に遭遇する可能性を念頭に置いて十分注意する。

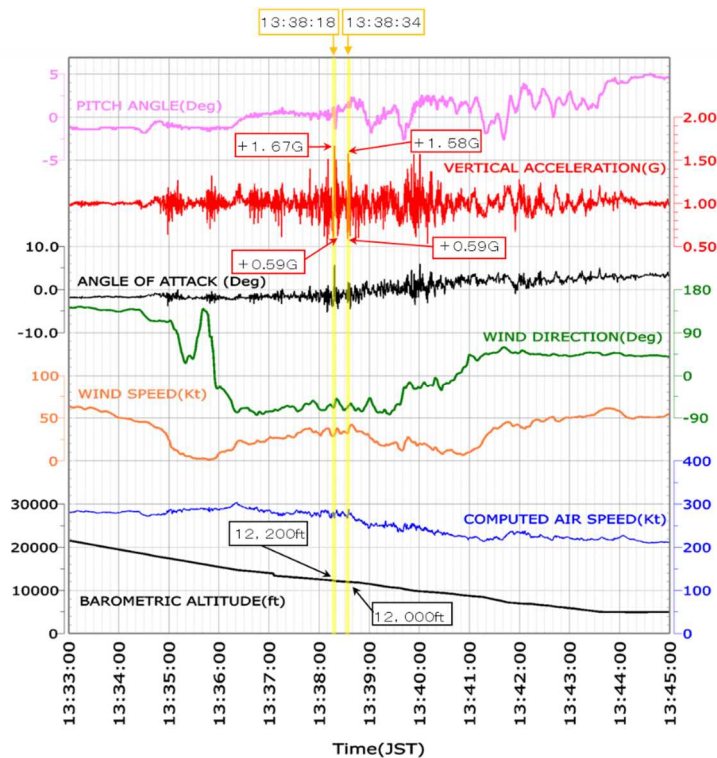
図2 QARの記録

- (1) QARの記録によれば、降下開始後、FL160付近を通過したところから、垂直加速度が短周期に変動し始めた。特に高度13,000ft付近通過後の13時38分台は垂直加速度の変動幅が大きく、高度約12,200ftを通過した13時38分16秒から18秒において+0.59Gから+1.67Gの間で、高度約12,000ftを通過した13時38分34秒において+0.59Gから+1.58Gの間で変動していた。短周期の変動は高度7,000ft付近まで続いた。
- (2) 同社のキャビン・アテンダント・マニュアルには、乗務中に傷病発生した場合、客室乗務員は先任客室乗務員にその旨を報告し、報告を受けた先任客室乗務員は、負傷発生場所・傷病の部位と程度、及び推測される傷病の原因を合わせて機長に報告することと規定されている。

<p>動は、乱気流が発生している空域を通過したためと考えられる。</p> <p>乱気流は、風向及び風速の急激な変化により発生した大きな鉛直シアーによって生じたものと考えられる。</p> <p>(2) 同機の大きな動揺</p> <p>13時38分台に、QARに二度の顕著な垂直加速度の変化が記録されていることから、このときに同機が乱気流に遭遇し大きく動揺したのと考えられる。</p> <p>(3) 客室乗務員A負傷時の状況</p> <p>客室乗務員Aは、一回目の大きな動揺があった後に、客室乗務員Bとともにお互いのシートベルトが腰の低い位置でしっかり締められているかを口頭と目視で確認していることから、シートベルトは緩みなく着用されており、二回目の動揺において身体は座席面から大きくは離れることはなかったものと考えられる。</p> <p>しかし、二回目の動揺によって腰を強打し、「痛い」と発声していることから、この時に腰椎を負傷したのと考えられる。</p> <p>(4) 客室乗務員Aの負傷時の着席姿勢</p> <p>客室乗務員Aは、激しく続く動揺の間、右手で前方のギャレーのフレーム部をつかんでいたために背中と腰が背もたれから離れた前傾の着席姿勢になっていたものと考えられる（図1参照）。</p> <p>そのような着席姿勢をとっていたことから、大きな動揺によってでん部に上向きの衝撃を受けた際に腰椎にかかる負荷が増大し、腰椎圧迫骨折を起こした可能性が考えられる。</p> <p>(5) 客室乗務員Aの対応</p> <p>客室乗務員Aは、同便において負傷した後も自身の判断で次便の乗務を続けたが、負傷後は速やかに同社のキャビン・アテンダント・マニュアルに従って、前任客室乗務員を通じて負傷した旨を機長に報告すべきであったものと考えられる。</p>
--	--

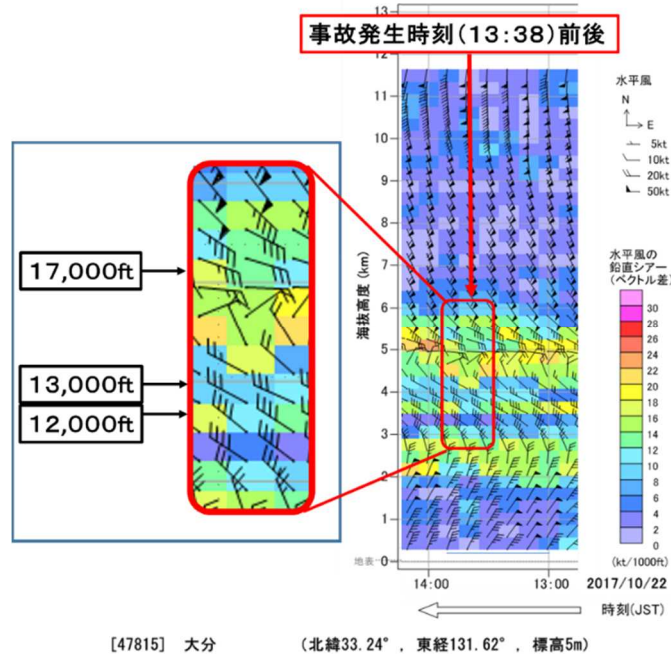
図5 平成29年10月22日 大分のウィンドプロファイラ図抜粋

事故発生場所近傍における大分のウィンドプロファイラ図抜粋（時間高度断面図、10分値観測データ、要素、鉛直シア-\*4）（図5参照）によれば、風向及び風速は、高度17,000ft付近から13,000ft付近の間で東南東の風30ktから西北西の風30ktに変化していた。

水平風の鉛直シア-は高度12,000ft付近において、1,000ftにつき約10ktから12kt変化していたことが観測されていた。
