AA2019-4

# 航空事故調査報告書

I バニラ・エア株式会社所属  
エアバス式A320-214型  
JA14VA  
機体の動揺による客室乗務員の負傷

令和元年5月30日

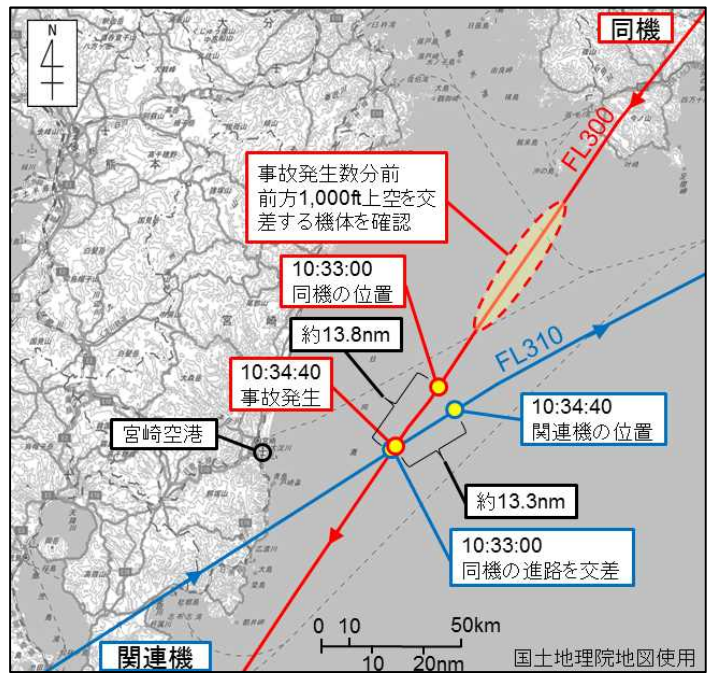
図1 同機及び関連機の推定飛行経路

関西国際空港を離陸後、宮崎県東方海上を自動操縦によりFL\*2300で南西方向に向け巡航中、機長及び副操縦士は20nm以上前方をFL310で南西から北東に通過する機体（以下「関連機」という。）をナビゲーションディスプレイ（ND）上及び目視で確認した。このとき管制機関から関連機に関する交通情報はなく、目視による機種の判別はできなかった。機長は、関連機が20nm以上離れた遠方を通過しているため後方乱気流の影響は残らないと判断してシートベルト着用サインは消灯したままとした。同機がFL300で巡航中、周囲に雲はなく、風は風速10kt以下で、引き続き穏やかな気象状況であった。

関連機を確認した数分後の10時33分00秒に関連機が同機の前方を交差し、10時34分40秒に、同機は突然下から突き上げるような揺れに遭遇した。機内サービスを終了し後方ギャレーで清掃の準備をしていた客室乗務員（以下「客室乗務員A」という。）は、突然の上下方向の揺れで周囲の何かにつかまる余裕もなく、両足が浮いたような感覚となって転倒し、床にでん部を強打した。機長及び副操縦士は、このときの揺れはライトタービュランス\*3程度のもので感じていた。

<p>2.7 その他必要な事項</p>	<p>(1) 関連機の情報 レーダー航跡記録によれば、事故発生約1分40秒前にボーイング式747-400F型機（CAL5254便）がFL310で当該機の進路を交差するように南西から北東に飛行していた。事故発生時の同機と関連機の水平距離は約13.3nmであった。</p> <p>(2) 後方乱気流<sup>*5</sup>に関する情報 欧州航空安全庁が平成29年6月22日に発行した Safety Information Bulletin No.2017-10「En-route Wake Turbulence Encounters」（以下「SIB」という。）には、巡航中を含む飛行区間における後方乱気流との遭遇について以下の記載がある。（抜粋）</p> <p><i>The basic effects of wake turbulence encounter on a following aeroplane are induced roll, vertical acceleration (can be negative) and loss or gain of altitude. The greatest danger is typically the induced roll that can lead to a loss of control and possible injuries to cabin crew and passengers.</i></p> <p><i>En-route, the vortices evolves in altitudes at which the rate of decay leads to a typical persistence of 2-3 minutes, with a typical sink rate of about 400ft/min. Wakes will also be transported by wind.</i></p> <p><i>Considering the high operating air speeds in cruise and the standard 1000 ft vertical separation in RVSM<sup>*6</sup> airspace, wake can be encountered up to 25 nautical miles (NM) behind the generating aeroplane. The most significant encounters are reported within a distance of 15 NM.</i></p> <p>（仮訳） 後方乱気流に遭遇した機体の受ける基本的な影響は、ロール、垂直加速度（-Gの場合もある）、高度の低下または上昇である。最大の危険は、ロールで機体制御不能につながり、客室乗務員や乗客が負傷するおそれがあることである。</p> <p>エンルートにおける後方乱気流は、一般的に約400ft/minの速さで降下しながら2～3分かけて減衰していく。また、風によって移動していく。巡航中の高い対気速度と、RVSM空域における1,000ft標準の垂直間隔を考慮すると、発生源である航空機の最大25nm後方まで、その後方乱気流に遭遇する可能性があり、重大な遭遇については15nm以内の距離で報告されている。</p> <p>(3) 会社への報告 同社のフライト・アテンダント・マニュアルには、客室内で客室乗務員が負傷した場合、軽微な事象であっても必ず機長に報告すること、及び先任客室乗務員は勤務終了時に提出するフライトレポート（FR）により客室乗務員の管理部門であるフライト・アテンダント・グループに報告することが規定されている。</p>

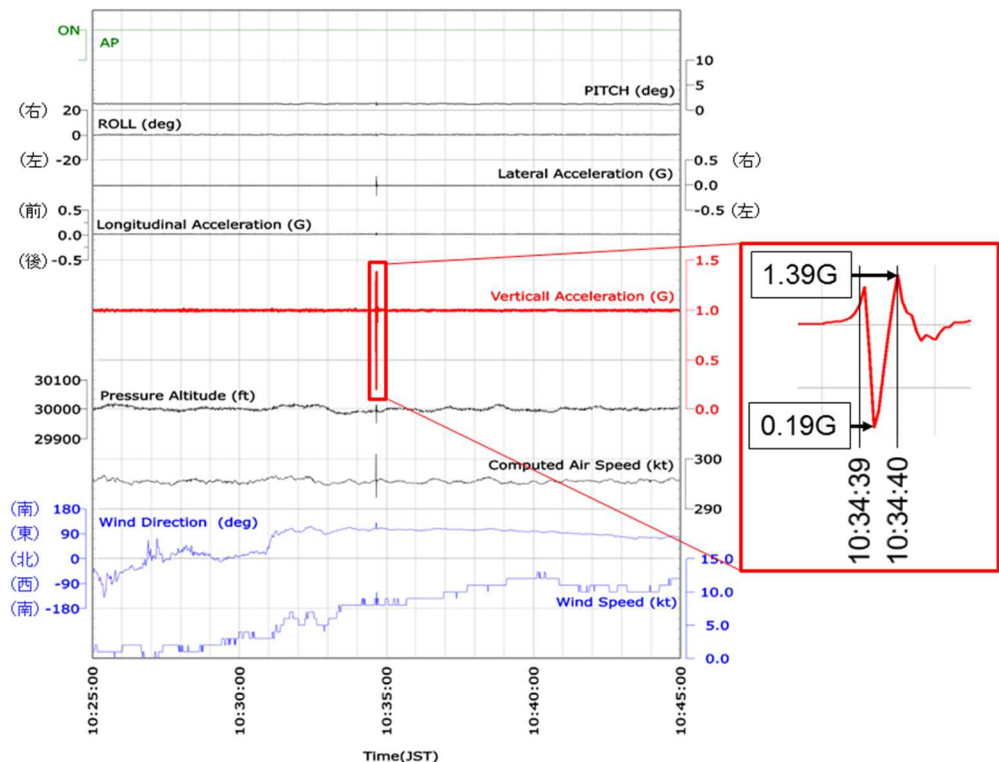
図3 QARの記録

同機のQARの記録によれば、10時34分39秒から同40秒にかけて、垂直加速度が+0.19Gから+1.39Gの幅で瞬間的に変動していた。垂直加速度の変動があった際、機体の姿勢変化はほとんどなかった。

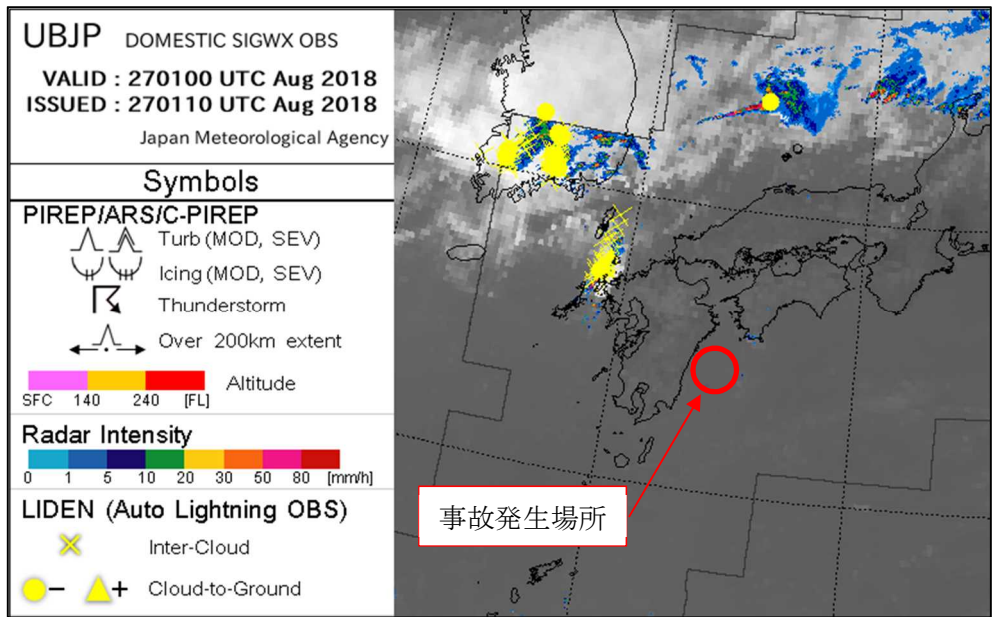
図5 平成30年8月27日10時 国内悪天実況図 (抜粋)

3.1 気象の関与	なし
3.2 操縦者の関与	なし
3.3 機材の関与	なし
3.4 判明した事項の解析	<p>(1) 気象</p> <p>操縦士の口述、気象庁発表のアジア太平洋地上天気図、国内悪天実況図及び毎時大気解析図並びにQARの記録によれば、事故が発生した時間帯における事故発生場所付近には悪天候を伴う雲はなく、風は弱くウィンドシアアが観測されておらず、事故発生前後1時間以内にPIREPによる乱気流の報告はなかった。また、事故発生まで同機が安定した飛行を続けていたことから、晴天乱気流等の大気の擾乱<small>じょうらん</small>のない安定した気象状態であり、事故時の機体の動揺は気象に起因するものではなかったものと考えられる。</p> <p>(2) 関連機の後方乱気流</p> <p>事故発生の約1分40秒前に、関連機は同機の進路の上空1,000ftを交差しており、同機が動揺した時は、同機が関連機から13.3nm後方の位置にあった。</p> <p>欧州航空安全庁が発行したSIBに記載されているように1,000ft低い高度を航行していると発生源である航空機の最大25nm後方まで、その後方乱気流に遭遇する可能性があり、重大な遭遇については15nm以内の距離で報告されている。事故発生当時、事故発生場所付近は風が弱く大気が安定していたことから、関連機の後方乱気流は風によって移動することなく、1分40秒ほどで約1,000ft降下し同機の進路上に残留していたものと考えられる。</p> <p>(3) 機体の動揺</p> <p>同機の動揺は、QARの記録にある垂直加速度の瞬間的な変化に対応するものと考えられる。事故発生場所付近は風が弱く大気が安定しており、気象に起因する動揺はなかったものと考えられること、及び機体の動揺は一過性のものであることから、同機の動揺は、進路上に残留していた関連機の後方乱気流中を交差して飛行したことにより発生したものと考えられる。この動揺により客室乗務員Aは、体勢を崩して転倒し、でん部を負傷したものと考えられる。</p> <p>(4) 客室乗務員の対応</p> <p>客室乗務員Aは同便において転倒し、でん部に痛みがあったが、打撲程度と自己判断し、先任客室乗務員や機長に報告しなかったため、関係部署は負傷について正しく把握することができなかった。また、客室乗務員Aは、負傷した後も痛みが続いていたが自身の判断で乗務を続けた。客室乗務員本人が痛みの程度のみで負傷の有無を判断することは難しい場合があると考えられるため、保安要員として乗務することの可否を客観的に判断するために、痛みの状況等についてちゅうちよせず機長や関係部署に報告することが望ましい。</p> <p>(5) 機長の対応</p>
