航空事故調査報告書

クイックシルバー式GT400S-R447L型（超軽量動力機、単座）

JR1118

電線等への接触による墜落

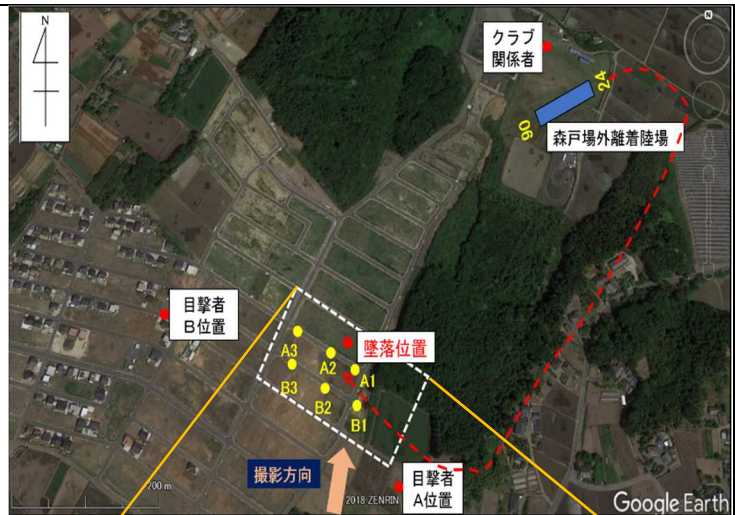
図1 推定飛行経路

クラブ関係者は、10時ごろに同機が同場外から北東へ向けて離陸し、右に旋回して南方向に飛行していくのを見た。その後、クラブ関係者は遠くの方で「ドスン」という音を聞いた。事故現場から南南東約210mで草刈りをしていた目撃者Aは、事故時の同機の飛行高度は、普段見掛ける、同場外へ着陸する超軽量動力機の飛行高度と比べると3分の1程度で、付近にある杉の木の高さの半分より少し高いくらいに感じた。その後、同機は、機首を上げて右へ飛行していった。事故現場から西に約200m離れた場所で作業をしていた目撃者Bは、大きな音が聞こえたため、音が聞こえて来た方向を見たところ、同機が地面に墜落しているのを確認した。同機に近づいたところ、同機のプロペラはしばらく回っていたが、その後止まった。

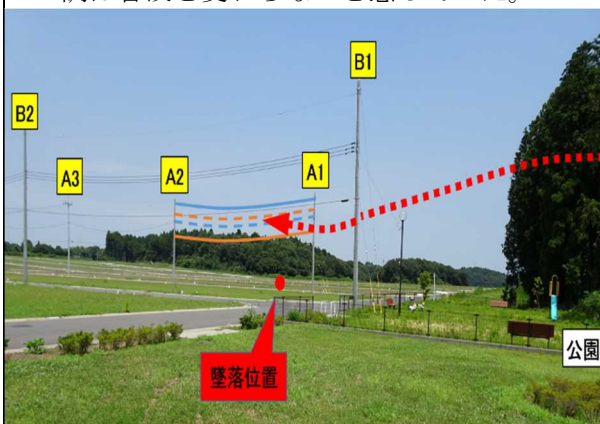
図2 墜落地点までの推定飛行経路

現場は住宅造成地であり事故発生時点においては住宅はなかった。高さ約12m(標高28m)の電柱に、上下に並んで4本の電線等(上段が鋼製の架空地線と下段が電線の組合せが2セット)が架設されており、そのうちの上から2段目の電線と上から3段目の架空地線がA1電柱の取付箇所から引き抜かれた状態で落下していた。また上から2段目の電線は電柱への取付箇所から5m付近に損傷が確認された。電柱自体に接触痕などはなかった。

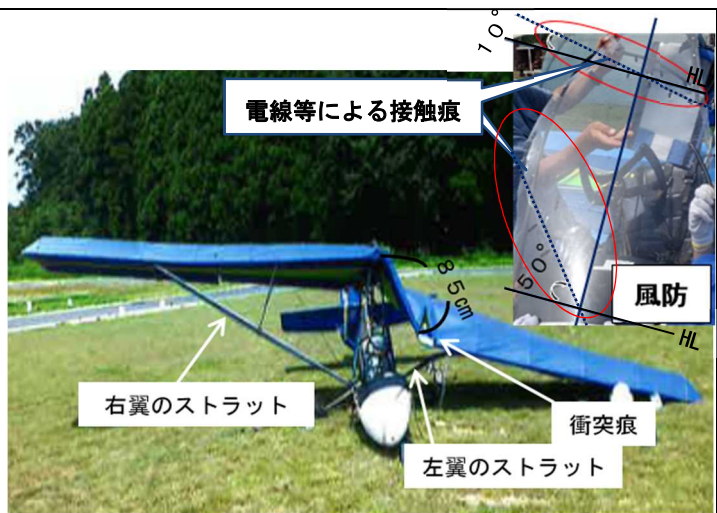
図4 事故機

操縦席前方に取り付けられていた風防は機体から脱落し、墜落現場付近にあった。風防には電線等との接触痕が上下2箇所にあった。下部の接触痕は水平線に比較して右側が約 50° 上方に傾いた線状に残っており、上部の接触痕は水平線に比較して右側が約 10° 上方に傾いた線状に残っていた。左主翼の胴体結合部から約85cmの前縁に衝突痕があり翼が折れ曲がっていた。また、左主翼を支えるストラットは破断し、左主翼は胴体結合部においても折れ曲がっていた。

プロペラは、2枚のブレードのうち1枚は根元から折損し、もう1枚は先端部から3分の2程度損傷していた。エンジン内部の調査では異常は発見されなかった。

エンジン内部の調査、及び目撃者の口述から、事故発生まで機体及びエンジンに異常はなかったものと考えられる。同機は風防の接触痕及び同機の損傷状況から、機体が右に傾いた状態で風防の下部が電線等に接触した後、水平方向に傾きを変えながら風防の上部及び左翼前縁を電線に接触して墜落したものと考えられる。
