# 航空事故調査報告書

KITFOX式MODEL IV-1050型（自作航空機、複座）

JR1749

墜落

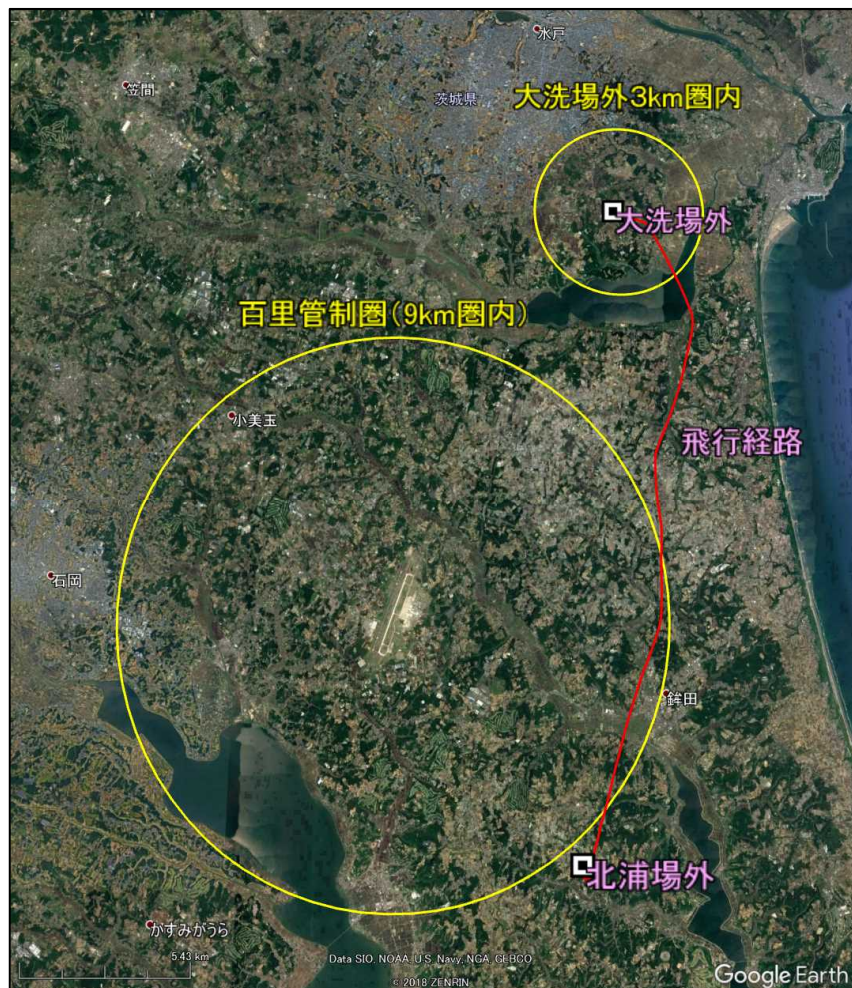
図1 GPSに基づく飛行経路

操縦者は、接地点が延びないように対地速度を約77km/hまで下げ、1回目より手前の地点（同 i）から、エンジン出力を増加せずに約45°のバンク角で右に旋回しながら進入したところ（同 k）、高度が下がり、樹木に右の主翼が接触して墜落した。

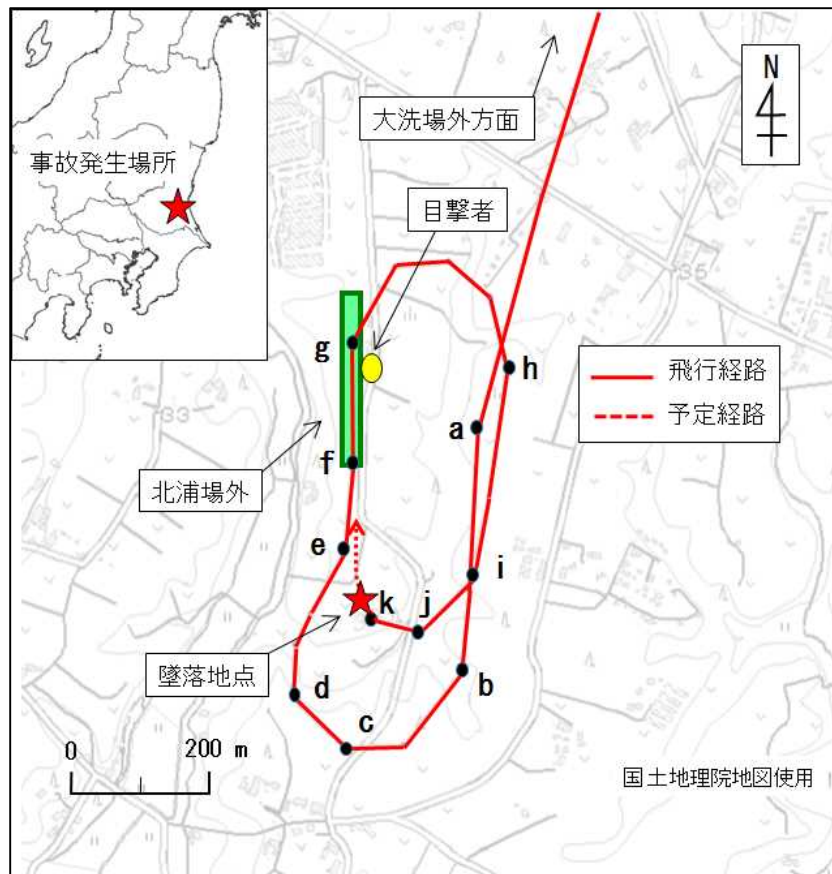
図2 推定飛行経路図

3.1 気象の関与	なし
3.2 操縦者の関与	あり
3.3 機材の関与	なし
3.4 判明した事項の解析	<p>(1) 同機は、2回目の進入の際、接地点が伸びないように、1回目より手前の低い位置(i)から低速で急旋回しながら大きな降下率で進入したとき、右主翼が地上高約20m(標高約52m)の樹木に接触して雑木林に墜落、大破したものと考えられる。</p> <p>右主翼が樹木に接触したことについては、操縦者が樹木の頂部を視認できず目測を誤って進入したことによるものと考えられる。</p> <p>(2) 操縦者は、2回目の進入の際、エンジン出力を増加することなく大きなバンク角をとって急旋回しながら降下することにより滑走路への着陸進入を試みたものと推定される。このような操縦は急激な高度の低下をもたらすとともに、操縦者による周囲の状況把握に困難をきたすものである。着陸進入においては十分な高度を維持して滑走路に正対し、周囲の状況を把握しつつ安定した姿勢で進入降下を行うことが安全な着陸のため重要である。</p>
