航空事故調査報告書

クイックシルバー式MXⅡJ-R503L型（超軽量動力機・複座）

JR0213

不時着時の斜面への衝突による機体損傷

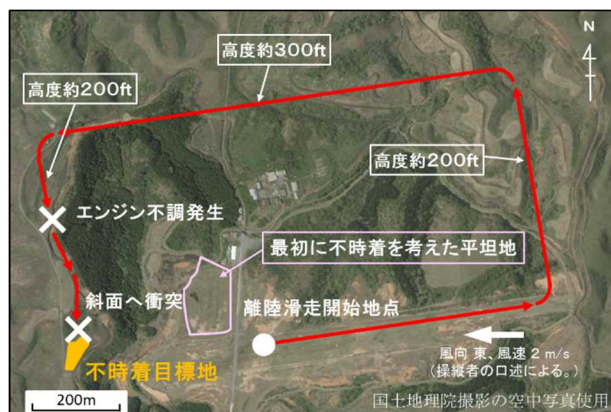
図1 推定飛行経路

離陸後、場周経路を飛行し、ベースレグへの旋回を終了後、高度（離陸開始地点で0ftとなるように規正した高度計で指示された高度。以下同じ。）約200ft、速度約60km/hで飛行中、操縦者は、機体の沈み（高度の低下）を感じたためエンジン出力を増加させようとスロットルを何回か操作したものの、スロットルの操作に応じてエンジンの回転数が増加しなかったため、エンジン故障が発生したと判断した。操縦者は、不時着のため離着陸場の北西に隣接する平坦地を目指そうとしたが、そこまでの飛行は不可能と判断し、ほぼ直進で飛行できる前方の平坦地を不時着目標地に定めた。その後、操縦者は、同機のエンジンの停止操作をせず、機体が失速しないよう機首を下げて飛行し、エンジン出力が回復しないまま、不時着目標地の手前約5mの谷の斜面にほぼ正面から衝突した（図1参照）。

同機が不時着目標地手前の斜面へ衝突したことについては、操縦者が想定したよりも推力低下による高度損失が大きかったことにより不時着目標地まで到達できなかった可能性が考えられる。

(2) ベースレグでエンジン不調が発生した場合に離着陸場への不時着が可能となるよう、東向きに離陸する場合における場周経路のベースレグを約100m離着陸場に近づけた。

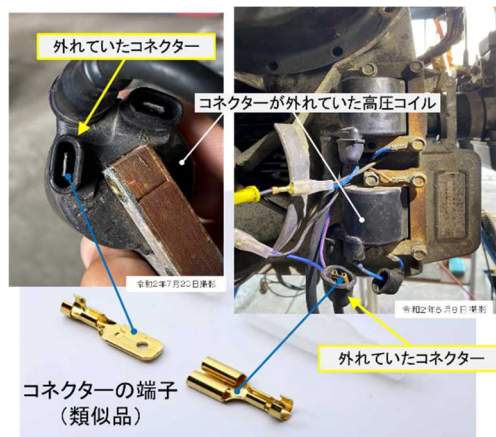
図2 高圧コイル及びコンネクターの端子

同機のエンジンは2気筒エンジンで、点火プラグは各シリンダーに1本ずつ計2本装備されている。事故後の調査において、1本の点火プラグがスパークしないことを確認した。点火系統の詳細確認の結果、当該プラグへ電力を供給する系統の配線（マグネーターと高圧コイルをつなぐ配線の高圧コイル側）のコンネクターが外れていることを確認した（図2参照）。

スロットルの操作に応じてエンジンの出力が増加しなかったことについては、2気筒のうち一つのシリンダーの点火プラグが点火しなくなったため同シリンダーからの出力が失われたことによるものと推定される。点火プラグが点火しなくなったことについては、配線のコネクタが外れたため点火プラグへの電力供給が絶たれたことによるものと推定される。

外れていたコネクタの端子の間隙が大きかったことから、当該コネクタの接続が緩かった可能性が考えられる。また、整備記録に記載は残されていなかったものの、当該コネクタを外す作業が行われ、再接続の際、当該コネクタの接続が不完全であった可能性も考えられる。

このような状態にあった当該コネクタが、飛行中の振動により、徐々に抜けていった可能性が考えられるものの、詳細を明らかにすることはできなかった。

(1) 飛行前点検及び定時点検において、エンジン点火系統のコネクタの接続状態の点検を追加した。

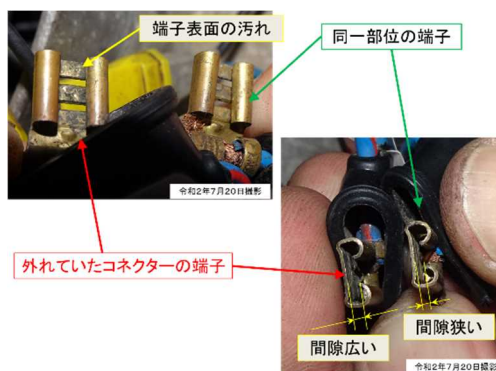
図3 コンネクターの端子の比較

もう一つの高圧コイルの同じ部位にあるコンネクターの端子を比較したところ、外れていたコンネクターの端子の状態は次のとおりであった（図3参照）。

- ① 端子表面に汚れが付着していた。
- ② 高圧コイル側のコンネクターに挿入する部分の間隙が、もう一つの端子よりも広がった。
