AA2021-3

航空事故調査報告書

I 株式会社ジンエアー所属
ボーイング式737-800型
HL8243
機体の動揺による客室乗務員の負傷

所 属 株式会社ジンエアー
型 式 ボーイング式737-800型
登録記号 HL8243
事故の種類 機体の動揺による客室乗務員の負傷
発生日時 令和2年1月12日 13時17分ごろ
発生場所 福岡空港の北西約30km、FL250

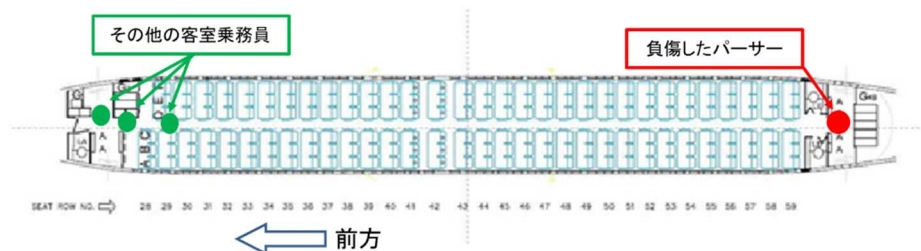
図2 事故直前の客室乗務員の配置

一方、客室では、シートベルト着用サインが消灯した後、客室乗務員が免税品の販売及び入国カードの配布を開始した。先任客室乗務員（以下「パーサー」という。）は、乗客対応のため、後方ギャレーへ移動した。事故直前の客室乗務員の配置は、図2のとおり。

この揺れが生じた際、後方ギャレー中央部にいたパーサーは、機内前方を向いて立っていたが、体を支えることができずに右側に転倒した。以後、パーサーは、後部ギャレー付近にある客室乗務員用座席に着席し、右足首に痛みがあること及び擦過傷を負っていることを確認した。その後も最初の揺れよりは小さかったが、機体の揺れが継続した。FL270に達した後に機

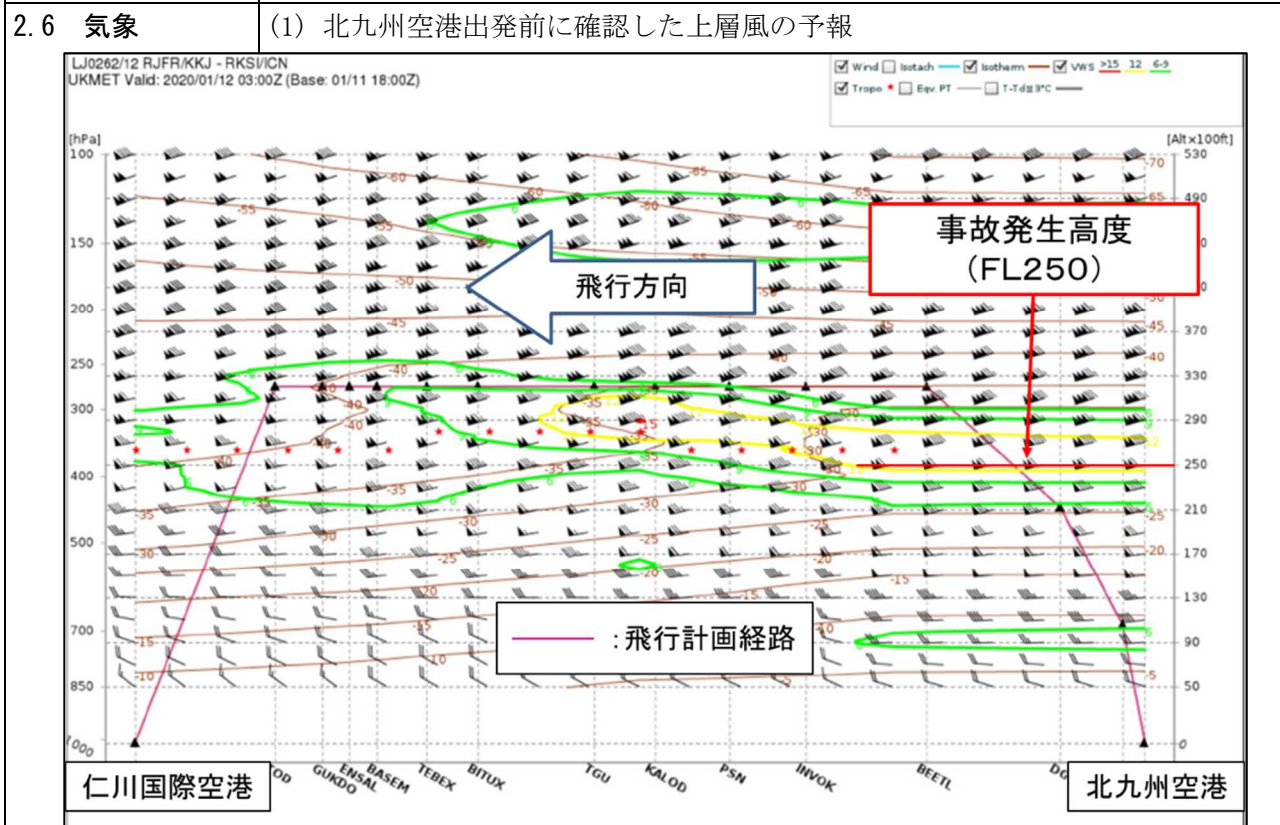
図3 北九州空港出発前に確認した上層風予報図
(ジリエアから提供された資料に加筆)

運航乗務員が北九州空港出発前に確認した上層風予報図（1月12日03時00分のデータに基づく事故当日12時00分の予報）（図3参照）の緑色の実線で囲まれた部分は風の鉛直方向のシア*4が6～12kt/1,000ft、黄色の実線で囲まれた部分は同シアが12～15kt/1,000ftとなる空域である。一般に、同シアが10kt/1,000ft以上であると、飛行機に並（Moderate）の揺れを、15kt/1,000ft以上であると強い（Severe）揺れを発生させる可能性があるとされている。

この上層風予報図では、当日の飛行計画経路における上昇中、FL240からFL270の間、同シアが12～15kt/1,000ftとなることが示されていた。

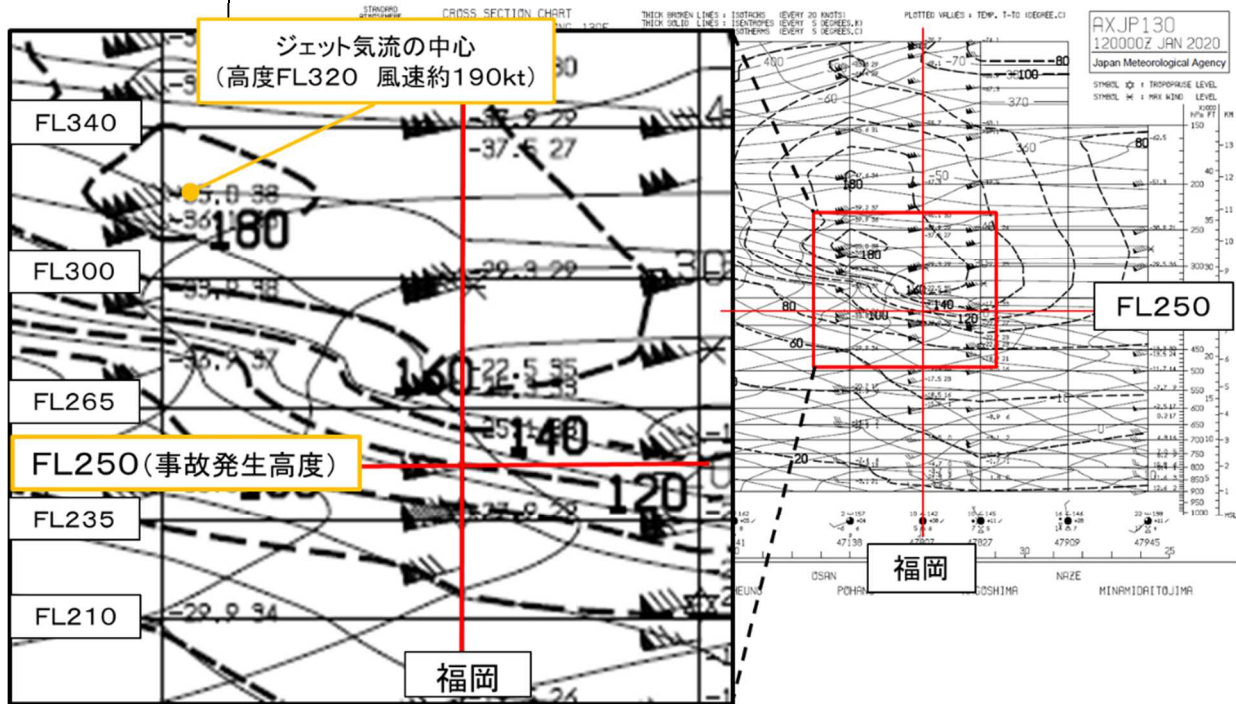
図4 高層断面図 (AXJP130) (令和2年1月12日9時)
(気象庁資料に加筆)

令和2年1月12日9時の高層断面図（AXJP130）（図4）によれば、

福岡の北FL320付近にジェット気流の中心があると解析されていたほか、福岡上空FL240より高い高度では、1,000ft 上昇するごとに、風速が20kt 程度増加するという変化があると解析されていた。

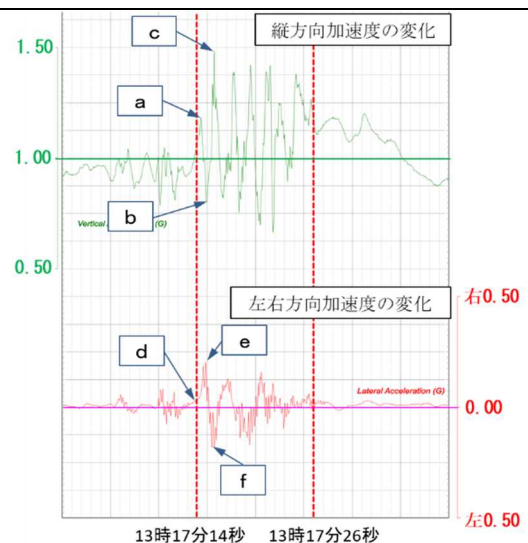
図5 加速度の変化

垂直加速度(水平飛行中静穏時の状態は1G)は、13時17分14秒から15秒にかけて1.19G(図中a)から0.8G(図中b)まで減少した後、13時17分16秒にかけて1.49G(図中c)まで増加していた。その後、同26秒までの間、小刻みな変動を繰り返していた。

また、左右方向の加速度（水平飛行中静穏時の状態は0G）は、13時17分14秒から15秒にかけて右0.02G（図中d）から右0.2G（図中e）へ変化した後、13時17分16秒にかけて左0.18G（図中f）へ変換し、徐々に収束していった。

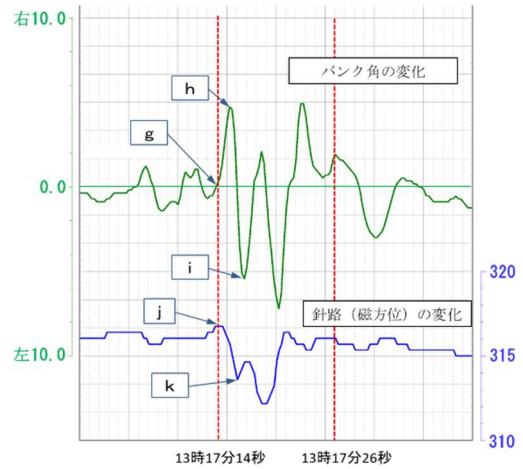
図6 飛行姿勢の変化

バンク角は、13時17分14秒から15秒にかけて、0度（水平）付近（図中g）から右4.7°（図中h）へ変化した後、13時17分17秒にかけて左5.5°（図中i）まで変換していた。

飛行機の針路（磁方位）は、13時17分15秒から16秒にかけて317°（図中j）から314°（図中k）へ変換していた。

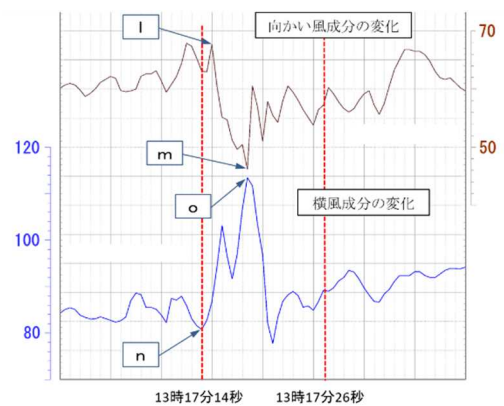
図7 風の変化

13時17分14秒から18秒にかけて、向かい風成分が68kt（図中l）から44kt（図中m）に減少するとともに、左方向からの横風成分が82kt（図中n）から114kt（図中o）へ増加していた。

上記期間に、風速は120ktから140ktへ増加していた。

また、FDRの記録には、同機の動揺前に、乱気流等の前兆となる顕著な変化はなかった。
