# 航空事故調査報告書

山陽鉄工式EX-03C

PUFFIN-LT447型（超軽量動力機、単座）

ジャンプ飛行中の墜落

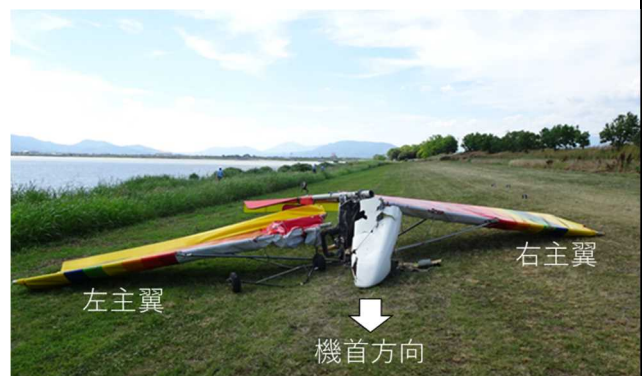
図1 事故機が転覆した状況

2.1 飛行の経過	<p>目撃者の口述によれば、飛行の経過は概略次のとおりであった。</p> <p>個人所属の山陽鉄工式EX-03C PUFFIN-LT447型JR0862は、令和2年6月9日の昼頃、ジャンプ飛行を行うため操縦者により個人所有のコンテナから搬出され組み立てられた。</p> <p>同日15時19分、同機は、操縦者が着座し、その日2回目のジャンプ飛行のため同場外北西端より離陸滑走を開始し、離陸後周囲の木の高さくらいの高度に達したとき、左主翼が翼の付け根付近を支点として上方に折れた。その後姿勢を崩し、左側に横転しながら、左側方から墜落して転覆した。 （図1参照）</p>
-----------	---

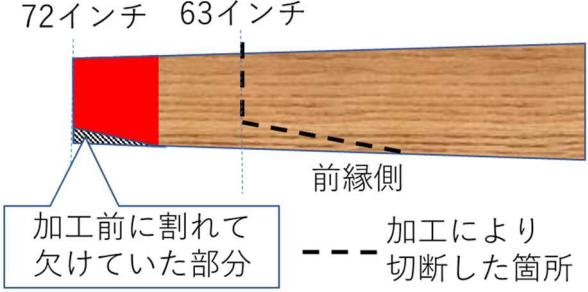
<p>加工前のプロペラ・ブレードの片側の先端前縁部には、他の機体で地上運転中にエアフィルターが外れて衝突した際に割れた損傷箇所が認められていたが、加工時に当該部分を含めて切断したこと、及び加工後に点検した結果、加工面を含むプロペラに異常は見られなかったことから、強度に問題はないと判断した。(図2参照)</p>

同機のプロペラは、他の超軽量動力機（複座）に取付けられていたプロペラ・ブレードを加工したものであったが、加工前のプロペラ・ブレードには、異物と衝突した際に割れた損傷が認められていた。

プロペラ・ブレードの加工においては直径7 2 inch（ブレード長、片側約9 1 cm）を直径6 3 inch（ブレード長、片側約8 0 cm）に切断、平面形にテーパを付けて、翼端の厚みを削ることが行われていた。このような加工は、プロペラの性能を大幅に変えるのみならず、プロペラ・ブレードの強度、耐久性に大きな影響を与える恐れのあるものであり、また、加工中に木製ブレードに内部剥離等の損傷を与える可能性がある。

したがって、使用者がこのような加工を行ってはならず、必要な場合は技術的知見や作業経験を有するプロペラ製造者に依頼する必要がある。

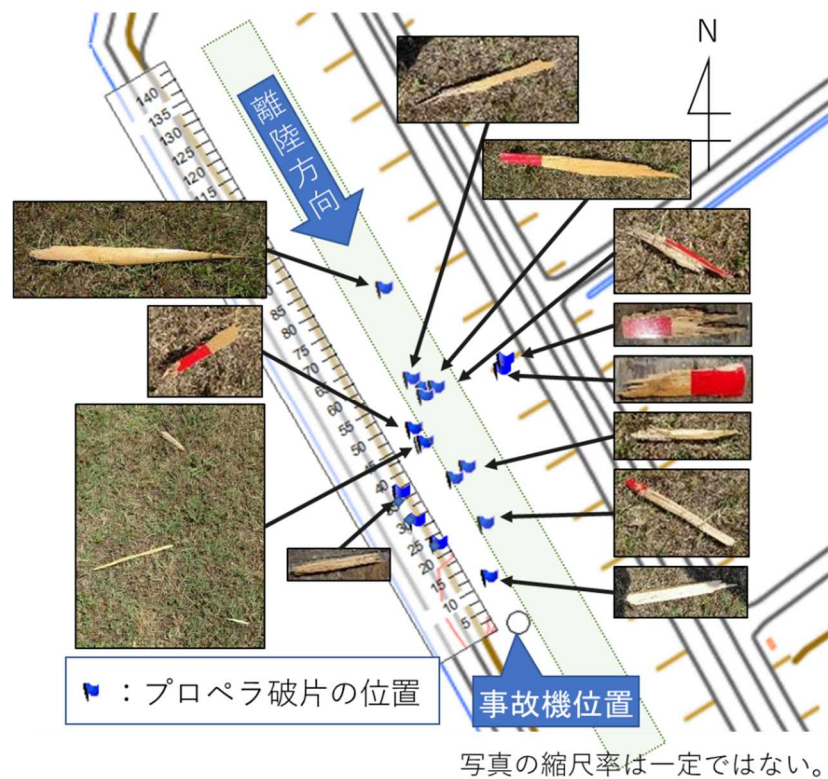
図4 プロペラ・ブレード破片の分布状況

プロペラ・ブレードの破片が、事故現場から北西方向約80mにわたり広く分布していた。すべての破片を回収することはできなかったが、回収できた破片は大小合わせて17個であり、形状は短冊状のものが多く、長いもので約50cm、短いもので約10cmであった。(図4参照)

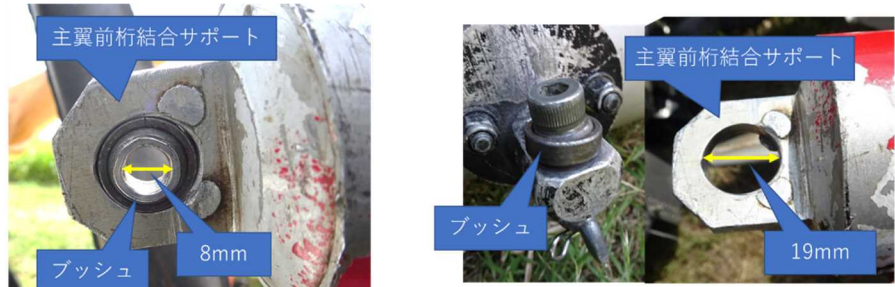
図5 主桁結合サポートとブッシュの状況

主翼前桁と胴体を結合する主翼側付け根の主翼前桁結合サポート（以下「同サポート」という。）には、主翼結合ピンを挿入するためのブッシュが圧入されているが、同機のブッシュは、左右とも同サポートから分離し、同サポートが胴体から外れていた。

同ブッシュの内径は約8mm、同サポートの内径は19mmであった。（図5参照）

同機の状況：同サポートから分離したブッシュ

- ① 同サポートには、主翼結合ピンを挿入するためのブッシュが圧入されているが、同機では、ブッシュが同サポートから分離していた。分離していたブッシュを同サポート内にはめ込んでみたところ、ブッシュは同サポートから抵抗なく抜け落ちる状態であった。また、同ブッシュを確認したところ、同ブッシュの外周には摩耗が認められた。

これらのことから、同ブッシュは、長期間の使用による摩耗が進行し、同サポート内の挿入口とのはめ合いが緩くなり結合力が失われたため、同サポートから分離したものと推定される。

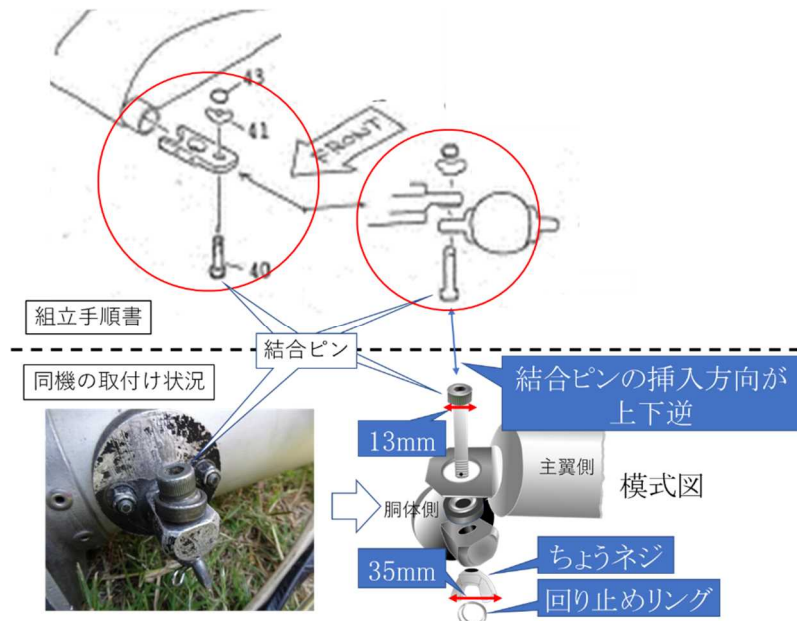
図6 主翼前方と胴体の結合状況

同機の組立手順書によれば、主翼前桁と胴体の結合部は、主翼結合ピンを下から挿入し、上部をちょうネジで締結後、ちょうネジが緩むことを防止する回り止めリングを装着する手順となっている。しかし、同機では、主翼結合ピンが組立手順書とは逆に、上から挿入されていた。

主翼結合ピンの最大径はピン頭部の13mm、ちょうネジの最大幅は35mmであった。（図6参照）

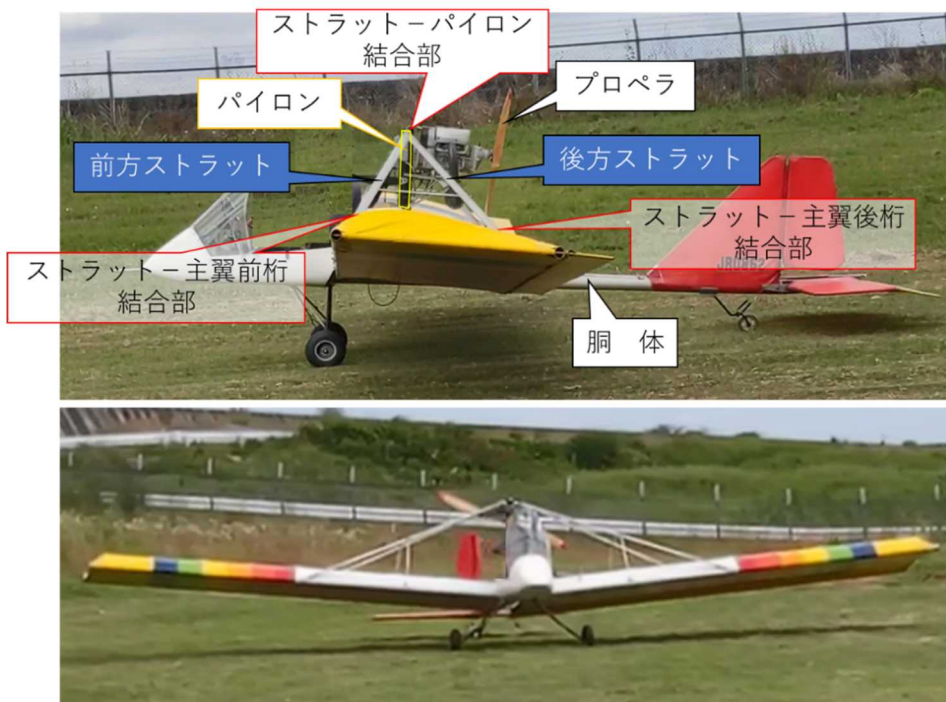
図7 ストラット（組立後の同機）

ストラットは、主翼とパイロンを接続する左右各2本のアルミニウム合金製の構造材で、ストラットの上端は、胴体と垂直に結合されたパイロンの上部と1点で結合し、下端は主翼の前桁及び後桁の中央部にそれぞれ結合している。（図7参照）

- ・主翼に働く揚力のほぼ100%を受け、パイロン上部に伝える。
- ・主翼に働くねじりモーメントを受ける。
- ・静的な状態における主翼の垂れ下がり防止する。

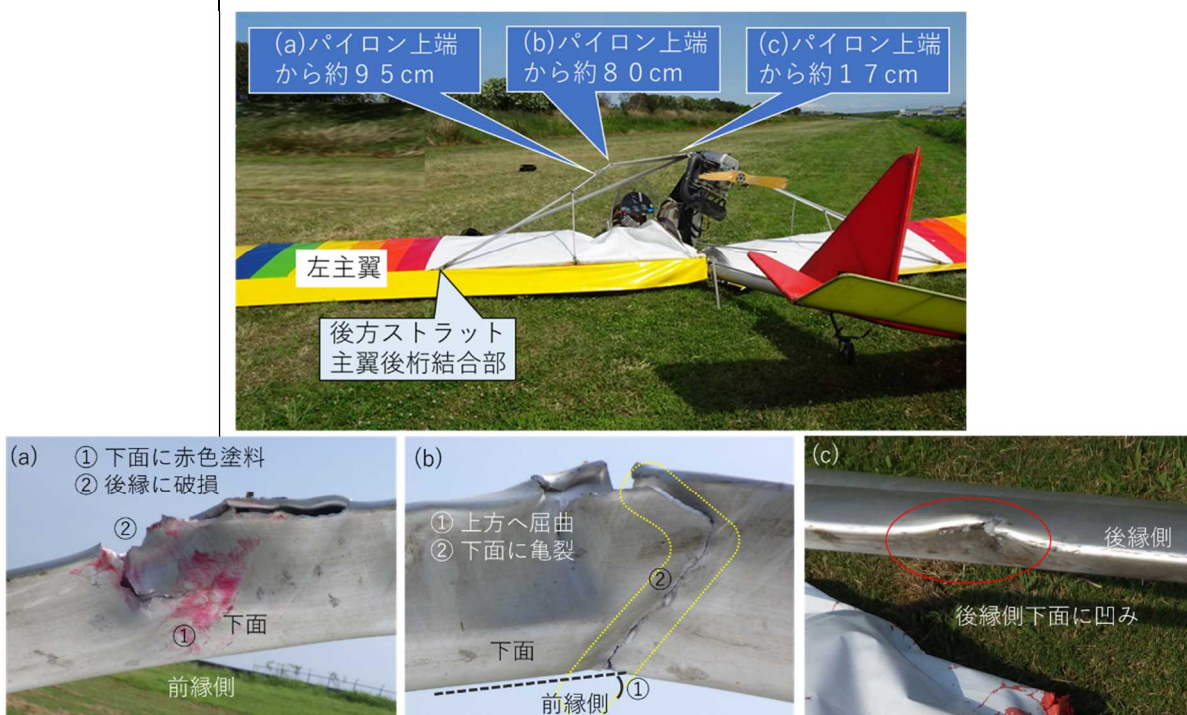
図8 ストラットの損傷状況

同機は、左後方ストラットに複数箇所の打痕等が認められた。同ストラットのパイロン上端側から約95cmの下面には、赤色塗料の付着と後縁側に著しい破損があり(a)、同上端から約80cmの位置では上方へ屈曲し、下面には前縁から後縁まで横断する亀裂が確認された(b)。また、同上端から約17cmの後縁側下面にも凹みが確認された(c)。(図8参照)

同機は、離陸滑走開始後、損壊したプロペラの破片が強い遠心力で飛散し、その一部が左後方ストラットに下方から衝突したことにより、同ストラットに損傷を与えたものと考えられる。また、同ストラットにはプロペラ先端の赤色塗料が付着していた。赤色塗料が付着したプロペラ先端の破片は全部で6点回収されており、そのうち5点は離陸直後と推定される位置付近(図12 ②~⑥参照)で発見されたことから、同機は、離陸直後には同ストラットに損傷を受け、その後も損壊し続けたプロペラの破片が同ストラットに衝突した可能性が考えられる。

同ストラットは、複数のプロペラ破片の衝突による損傷で強度が低下したところに、同機の上昇中、主翼に働く揚力による圧縮荷重を受けて上方に座屈したため、2本のストラットでは主翼に働く揚力及びねじりモーメントを受けることができなくなり、左主翼結合部に上向きの力が作用したものと考えられる。

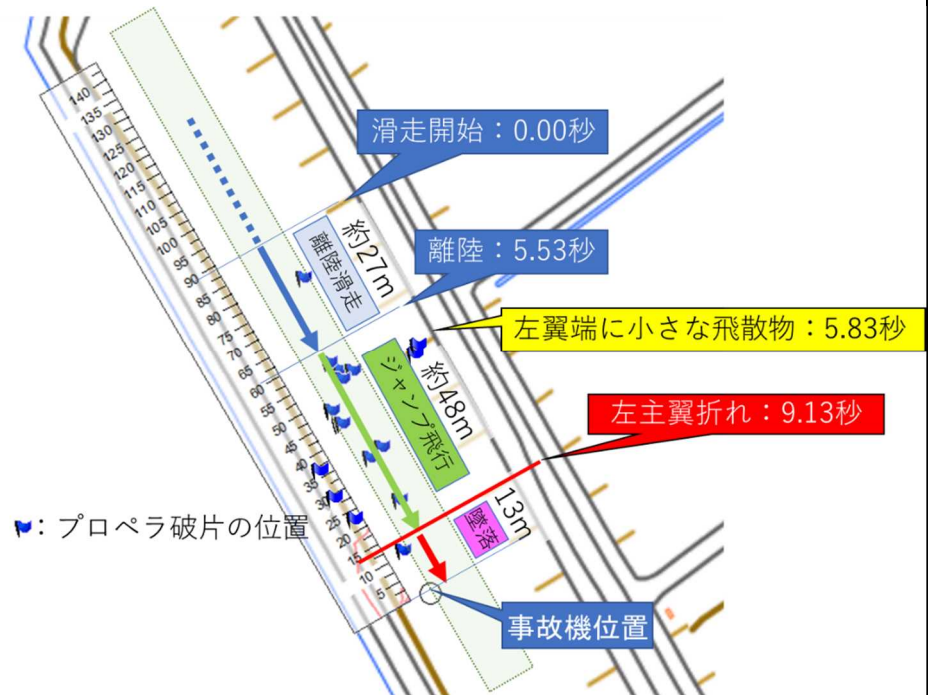
図10 推定飛行の状況

3.1 気象の関与	なし
3.2 操縦者の関与	なし
3.3 機材の関与	あり
3.4 判明した事項の解析	<p>(1) 動画の解析</p> <p>目撃者が撮影した動画には、同機の離陸滑走開始以降、プロペラ・ブレード片の可能性が考えられる飛散物、左主翼が折れた状況から墜落までが保存されていた。(図9及び11参照)</p>   <p style="text-align: center;">図9 動画の撮影状況</p> <p>同動画を解析し、離陸滑走からの経過時間並びに同機の機体取扱及び操作手順書に記載された離陸速度（45 km/h）、上昇飛行速度（60 km/h）に当日の風を加味して、離陸滑走距離、ジャンプ飛行距離及び左主翼折れから墜落までの距離を算出した。算出した各距離を、既知である同機の墜落位置を基点にプロペラ破片の分布状況図上に転記した。</p> <p>その結果、同機は、離陸滑走時からプロペラ・ブレードの飛散が始まり、左主翼が折れる時まで飛散が継続していたものと推定される。(図10参照)。</p>

なお、左主翼が折れたときの高度は、同機の全幅を基準に画像で解析した結果、対地高度約7mと推定される。

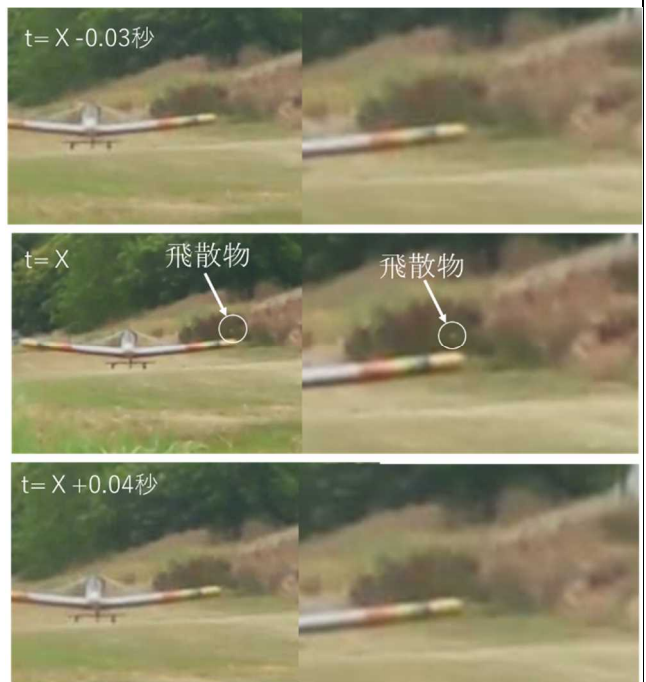
図11 撮影された飛散物

また、撮影された動画には、離陸直後の同機の左主翼上側に小さな飛散物が1コマ確認された。この時間の同機の推定位置をプロペラ破片の分布図と重ね合わせた結果、付近に赤色塗料が塗布されたブレード先端部の破片が確認されたことから、当該物体は、同破片が飛散したものである可能性が考えられる。(図11参照)

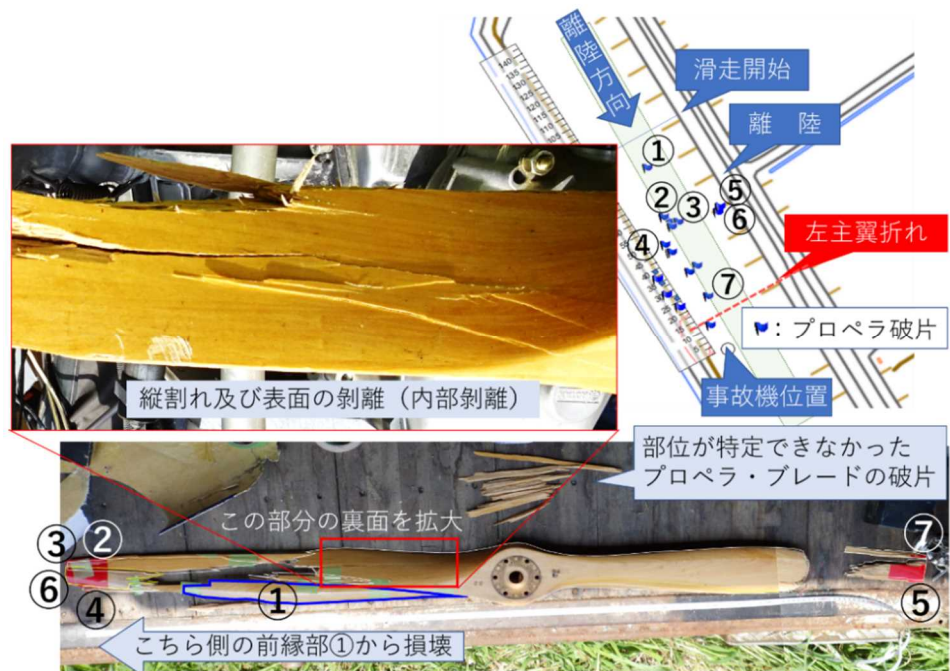
図1 2 プロペラの損壊状況

同機のプロペラ・ブレードの破片には短冊状のものが多く、2つのプロペラ・ブレードの損壊状況は非対称的なものであった。特に損壊が激しい方には、残存部にも縦割れや内部剥離が認められた。また、回収したプロペラ・ブレードの破片のうち、離陸滑走開始位置から離陸方向に向かって最も手前で発見されたのは、損傷が激しいプロペラ・ブレード側の前縁部分であった。

損壊が少なかった側のプロペラ・ブレードについても翼端が損壊していたが、残存部に縦割れなどは認められなかった。（図1 2参照）

これらのプロペラの損壊状況から、損傷が激しい方のプロペラ・ブレードが損壊した原因については以下の可能性が考えられるが、損壊の程度が著しく、また、プロペラ運用中の履歴等の記録が残されていないためこれらを特定することはできなかった。

- ① 同機に取り付けられて運用中に異物の衝突に起因する外部損傷、又は内部層間の剥離や亀裂などの内部損傷が発生し、その後亀裂等が拡大して本事故時の損壊に至った。

- ② 以前の超軽量動力機に装着されていたときに受けた異物との衝突に起因する内部損傷が潜在していた。
- ③ プロペラ加工に起因する内部損傷が潜在していた。
- ④ プロペラ加工によりブレードの強度が影響を受け、運用中の繰り返し荷重により損壊に至った。

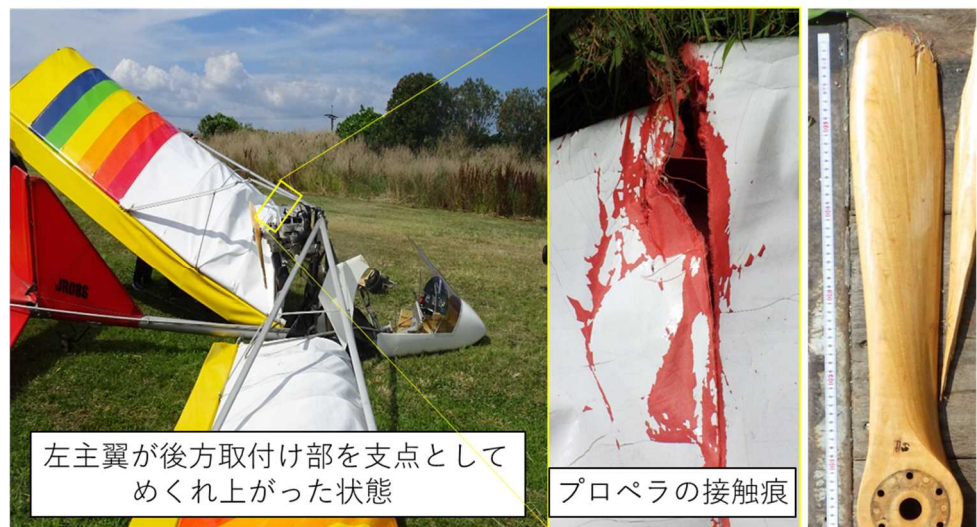
図13 損傷が少なかった側のプロペラ・ブレードと主翼の接触状況

一方、損傷が少なかった側のプロペラ・ブレードについては、他方のプロペラ・ブレードが大きく破損したことにより、急激に負荷が増大するとともに発生した強い振動により先端部がちぎれ飛んだ可能性が考えられる。また、残存部の先端にセールの繊維が付着していたことに関しては、左主翼が前方取付け部から分離したあと、後方取付け部を支点に主翼表面がプロペラ回転面に接する位置まで後ろにめくれ上がったため、回転していたプロペラが主翼表面とこすれ、残存部分の先端が丸く削られ、主翼表面のセールの繊維が翼端に付着したものと推定される。(図13参照)

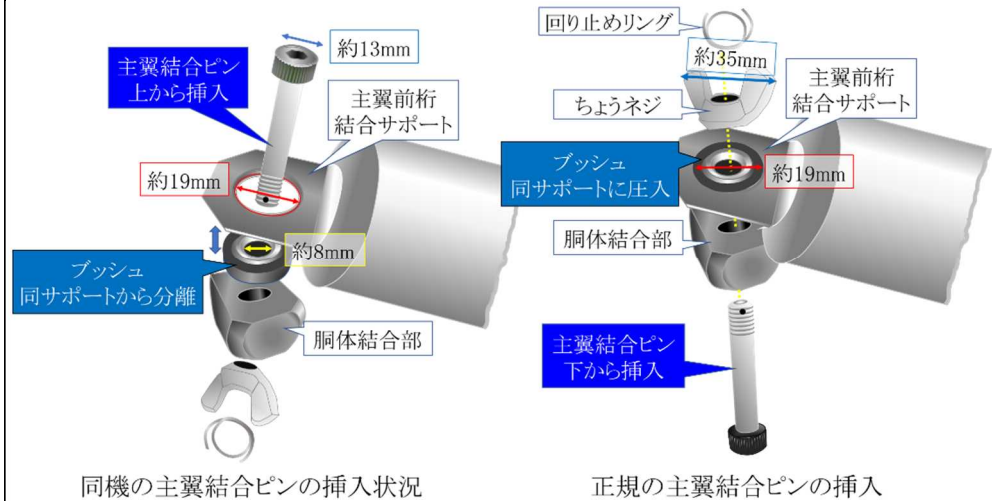
図14 主翼結合ピンの挿入状況 (模式図)

同ブッシュの内径は約8mmであり、結合ピン頭部の直径13mmより小さいため、同ブッシュと同サポートのはめ合いが緩んでいなかった場合、主翼結合ピン頭部で同ブッシュを押さえて、胴体から主翼が外れることを防止できた可能性が考えられる。(図14左側参照)

- ② 同機の主翼と胴体を結合する前後2本の主翼結合ピンのうち、前方結合ピンが上下逆に挿入されていた。

この場合、主翼結合ピンの最大径はピン頭部の13mmであり、ブッシュ挿入口の内径19mmより小さいため、ブッシュが同サポート内から

分離した場合、主翼結合ピンで同サポートが上方に抜けることを押さえることはできない。(図14左側参照)

前方結合ピンが正しい方向で挿入されていた場合、ちょうネジの最大幅は35mmでありブッシュ挿入口の内径19mmよりも大きいため、同サポート内のブッシュが分離した場合でも、ちょうネジにより同サポートが上方へ抜け出るのを押さえて、胴体から主翼が外れることを防止できた可能性が考えられる。(図14右側参照)

その際、左主翼前方結合サポートのブッシュが摩耗で緩んではめ合いの結合力が失われていたことに加え、左主翼前方と胴体結合部の主翼結合ピンが上下逆に取り付けてあったことが重なり、左主翼前方結合部が分離し、左主翼が付け根から上方に折れたものと考えられる。
