航空事故調査報告書

I 日本エアコミューター株式会社所属

ATR式42-500型

機体の動揺による客室乗務員の負傷

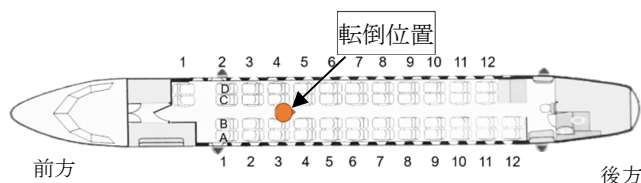
図2 客室乗務員転倒位置

客室乗務員は、機内サービス中であつたが、座席番号4付近（図2参照）の通路を後方へ進んでいた時、突然機体が大きく動揺したため、身体が浮くように感じ、床に叩きつけられるように転倒して右足首に痛みを感じた。客室乗務員は、自分では立つことができず、乗客に支えられて後方にある客室乗務員用シートに向かい、同機が着陸するまで着座していた。駐機後、客室乗務員は、待機していた救急車で病院へ運ばれて右前距腓靭帯損傷の疑いと診断された。MRI検査のため、10月15日に再度受診したところ右足関

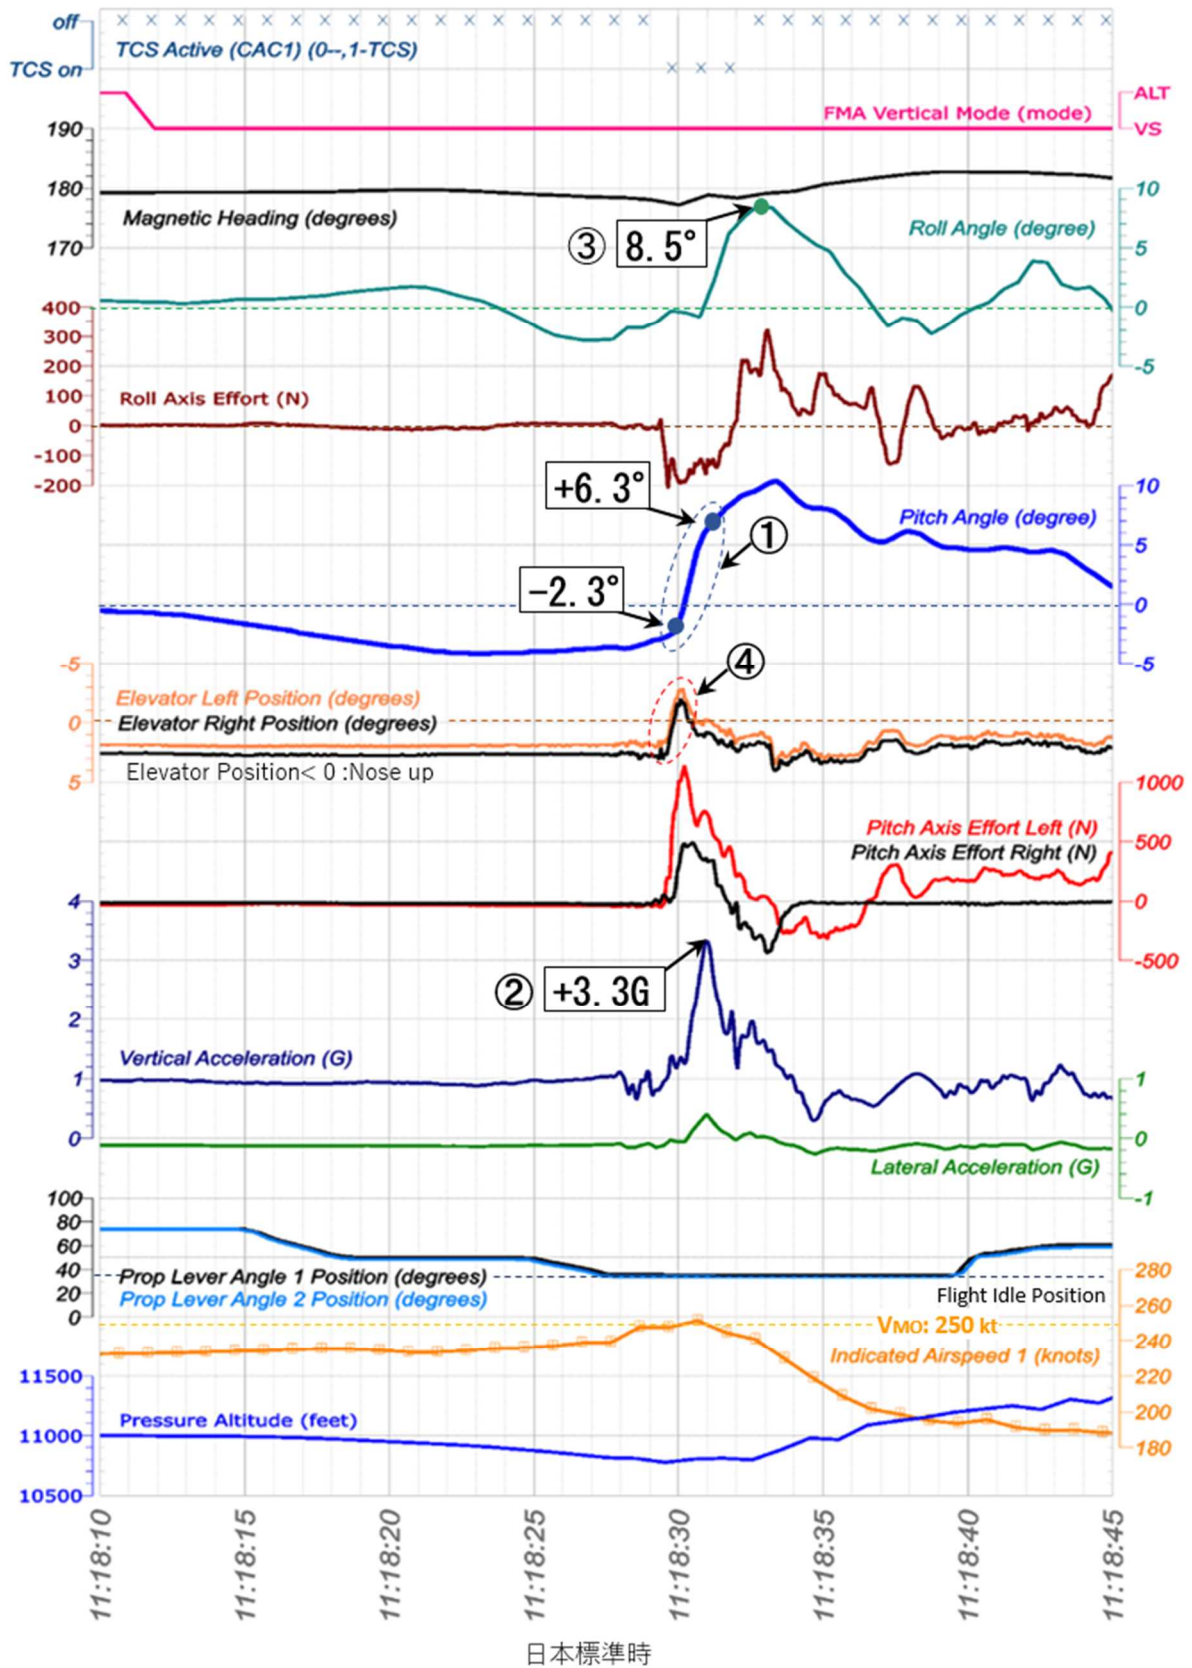
図3 FDRの記録

FDRには、同18分30秒ごろ、約1秒間にピッチ角が -2.3° から $+6.3^\circ$ まで変化し (図3①参照)、同18分31秒ごろ、垂直加速度

<p>+ 3.3 Gが記録され（図3②参照）、直後に、ロール角が右方向へ8.5°まで変化していたことが記録されていた（図3③参照）。また、同機が鹿児島空港に引き返す途中の同30分43秒ごろ、高度8,000ftで本事故発生場所付近を飛行した際に、垂直加速度+1.6 Gが記録されていた（図6参照）。</p> <p>本事故の発生場所は、種子島空港の北北西約5.7 km（北緯31度06分33秒、東経130度53分34秒）の上空、高度約10,800ftで、発生日時は令和元年10月12日11時19分ごろであった。</p>

同機の垂直加速度約+3.3G（加速度増分約+2.3G）が記録される約2秒前からエレベーターの舵角が約1秒間に約5°変化し（図3④参照）、ピッチ角は約1秒間に8.6°増加していた。

図3に示したとおり、降下開始後、同機のIASが240ktを超えそうになったことから、副操縦士はエンジンパワーをフライトアイドルにしたものと推定される。しかしながら、風向風速及び外気温度の変化により、同機のIASがさらに増加したことから、機長及び副操縦士は、 V_{MO} 超過を回避するため、ほぼ同時に操縦桿を機首上げ方向に強く引いたと推定される。この時、FDRには、同機の機体姿勢が約1秒間に 8.6° 機首上げ方向に変化したこと、及び同機が V_{MO} を約1秒間超過したことが記録されている。この機体姿勢の変化は、運航乗務員による機首上げ操作及び機体速度の増加に伴う機首上げ効果によるものと推定される。

図3に示したとおり、11時18分28秒ごろから、同機の垂直加速度の

変動（約+0.6G～約+3.3G）が記録されている。さらに同機が鹿児島空港への引き返し時に本事故発生場所付近を飛行した際も垂直加速度の変動（約+0.2G～約+1.6G）が記録されていることから、同機は、IASがV_{MO}に接近する前から動揺していたと推定される。この動揺は、同機が図6①に示した局地的な風向風速の変化に遭遇したことにより生じたものと考えられる。

さらに、11時18分31秒ごろ、FDRに記録されている+3.3Gの最大垂直加速度は、同機が動揺していた中で、IASがV_{MO}に接近したことから、機長及び副操縦士が操縦桿を強く引き、V_{MO}超過の回避を試みた際の機体姿勢の変化に伴う垂直加速度が加わったものと考えられる。なお、設計・製造者による推算では、機長及び副操縦士が操縦桿を強く引いたことによる垂直加速度は+2.7Gであるという結果が得られ、シミュレーターによる同機の機体姿勢の変化を模した検証では、最大の垂直加速度は+2.8Gの値が得られている。

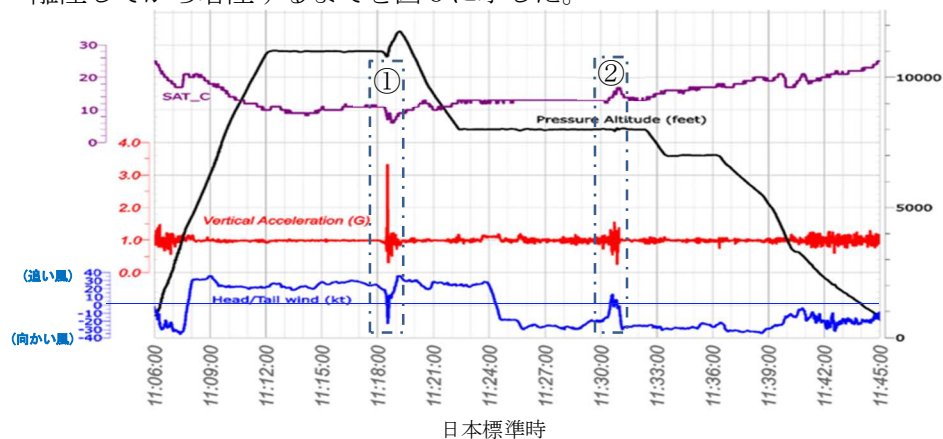
図6 追い風/向かい風、外気温度及び垂直加速度の変化

FDRに記録されていた真対気速度及び対地速度から推算した向かい風（-表記）・追い風（+表記）成分並びに外気温度について、鹿児島空港を離陸してから着陸するまでを図6に示した。

3.1 気象の関与	あり
3.2 操縦者の関与	あり
3.3 機材の関与	なし
3.4 判明した事項の解析	<p>(1) 客室乗務員の負傷</p> <p>ベルト着用サインが消灯中の11時18分28秒ごろからFDRに記録された垂直加速度の大きな変化(最大垂直加速度+3.3G)及びロール角の変化に伴う同機の突然の動揺によって、機内通路を後方へ進んでいた客室乗務員が姿勢を崩して転倒し、負傷したものと推定される。</p> <p>(2) 運航乗務員の気象に関する予想</p> <p>飛行前に提供されていた気象情報、機上気象報告及び同便の前に乗務した鹿児島空港から喜界空港の往復の飛行状況から、運航乗務員は、同便の飛行に影響を及ぼす乱気流に遭遇する可能性は低いと予想していたと考えられる。</p> <p>(3) 大気の状態</p> <p>図6から、本事故発生時、外気温度の低下が記録されており、また、FDRの記録から推算した風は、短時間のうちに追い風(約20kt)、向かい風(約20kt)、追い風(約30kt)と変化している(図6①参照)。加えて、同機が引き返し時に本事故発生場所付近を飛行した時は、外気温度の上昇が記録されており、FDRの記録から推算した風は、向かい風(約20kt)、追い風(約10kt)、向かい風(約30kt)と変化している(図6②参照)ことから、同機は、毎時大気解析図などの気象情報には表れない、予想すること</p>
