AA2022-1

航空事故調査報告書

I タイガーエア台湾有限公司所属
エアバス式A320-232型
B50001
機体の動揺による人の負傷

所 属 タイガーエア台湾有限公司
型 式 エアバス式A320-232型
登録記号 B50001
事故種類 機体の動揺による人の負傷
発生日時 令和元年12月25日 16時12分ごろ
発生場所 宮崎空港の北北東約100キロメートル、FL300

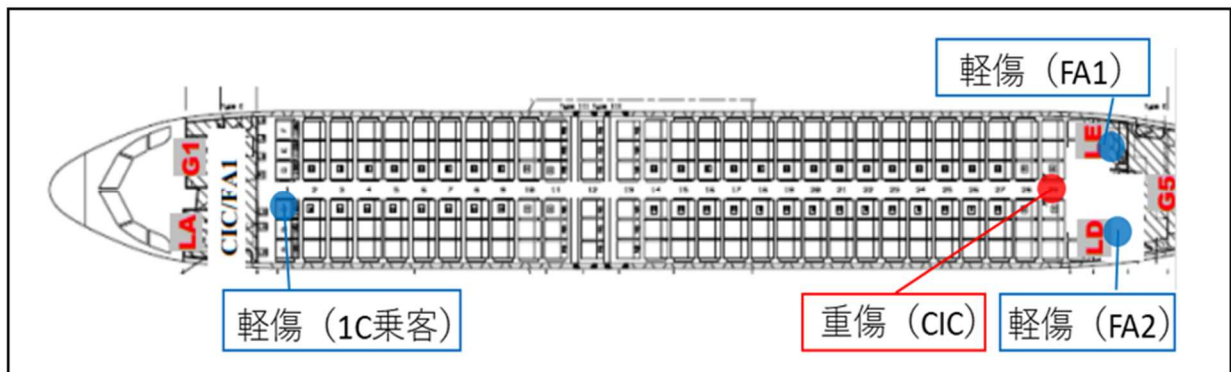
図1 事故発生時の負傷者の場所

- ・機内には食べ物等が散乱している。
- ・座席1Cの乗客が腰に軽傷を負ったが、それ以外の乗客に負傷は無い。
- ・客室後部で安全確認をしていたCIC(Crew In Charge:先任客室乗務員)が、シートベルト着用サインが点灯したため前方の客室乗務員用座席(以下「ジャンプシート」という。)に戻ろうと前方に歩き始めたとき、転倒して足首を捻挫した。
- ・FA1(客室前部のエリアを担当する客室乗務員)が後部のギャレー付近で転倒して背中を痛めた。
- ・FA2は後方ジャンプシートに着席していたが、右手に軽傷を負った。
- ・客室座席の天井やドアパネル等に損傷がある。

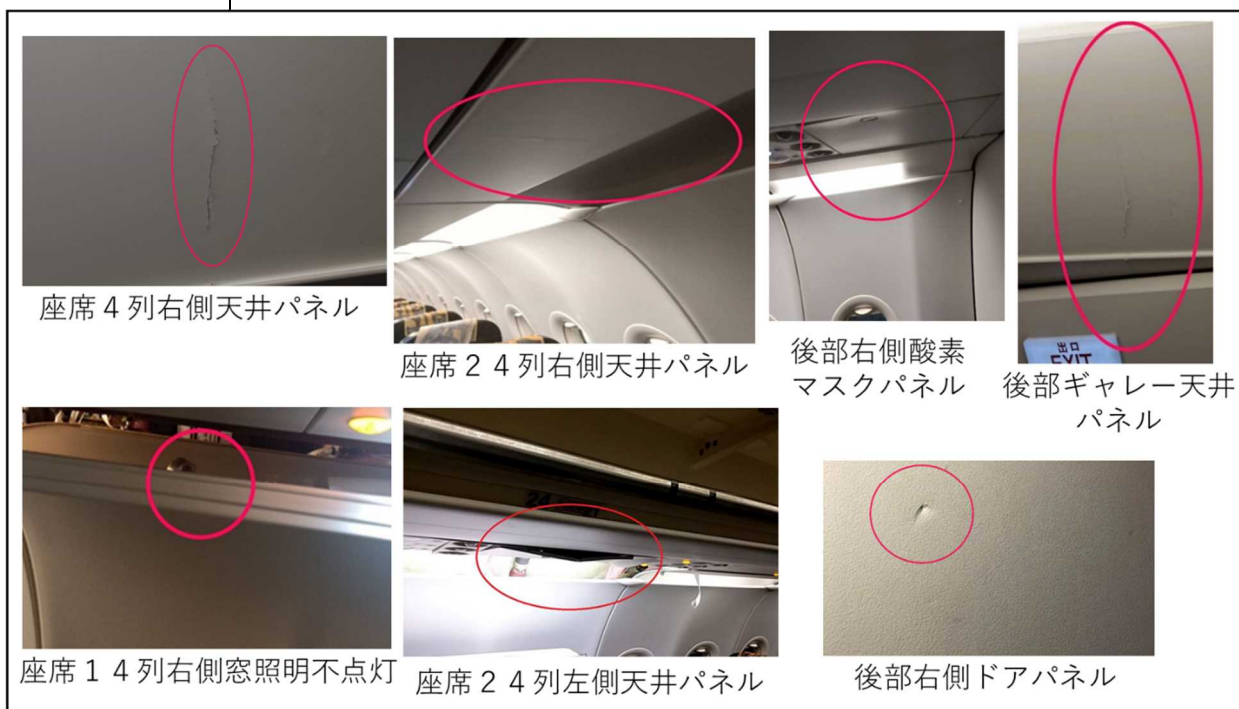
図2 客室内部損傷箇所

CICは車椅子で降機し、空港の診療所で診察を受け右足首の捻挫と診断されたが、痛みが引かないため、翌日、病院で診察を受けたところ右足関節後果骨折と診断された。同機が台湾桃園国際空港に着陸した後、台湾桃園国際空港整備基地の整備士が直ちに点検を行った。点検の結果、エンジンや機体に損傷はなかった。客室座席の天井及びドアパネル等には、乱気流の中で客室乗務員及び乗客が衝突してできたと考えられる損傷が7カ所で見つかった。(図2参照)

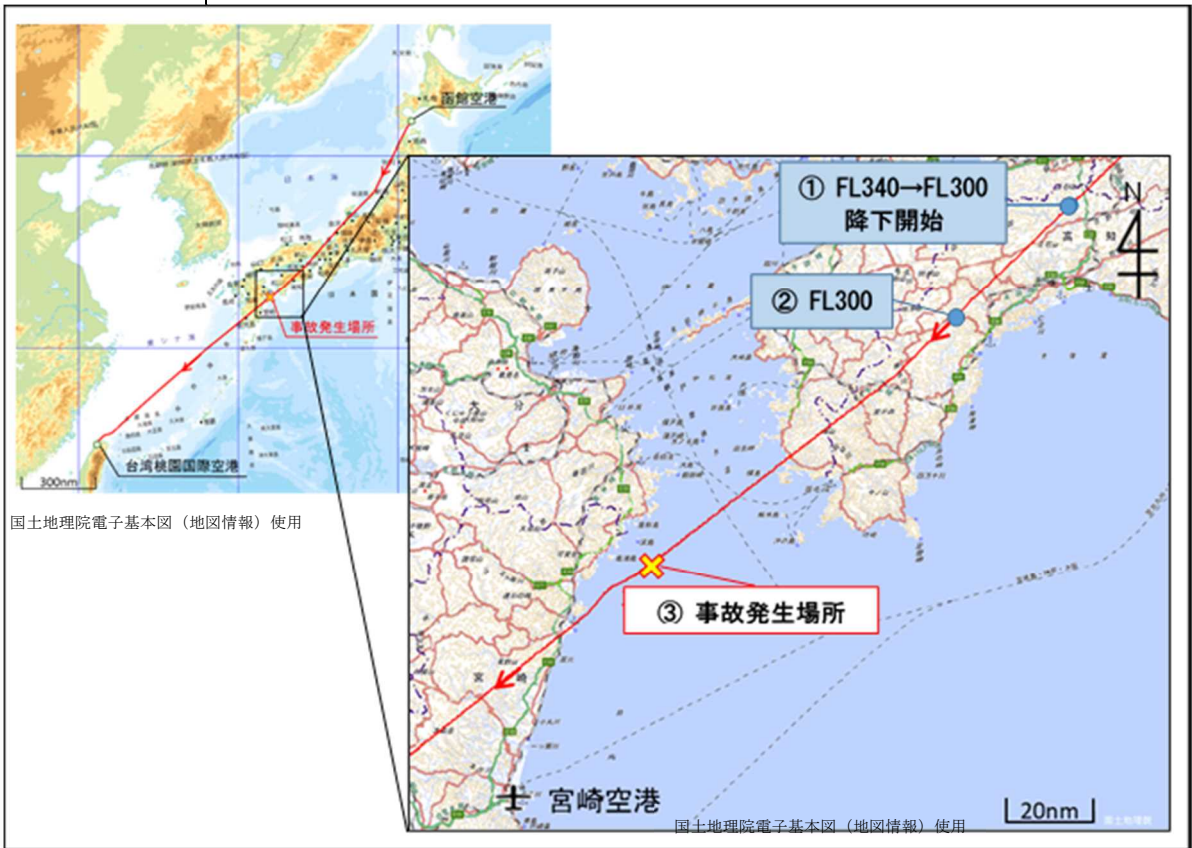
図3 推定飛行経路

FL340を飛行していた同機は、同高度の向かい風が強かったため、福岡管制区管制所へFL300において乱気流に関する機上気象報告（PIREP）が発出されていないか確認したところ、機上気象報告（PIREP）はないとの回答を得たこと及び機体重量に起因する同機の性能上FL360以上に上昇することができなくなったことから、15時54分にFL300に向けて降下を開始した。（図3①参照）。

同機は、15時59分にFL300に到達し水平飛行に入った。（図3②参照）16時08分から気流が悪化し始め、副操縦士はシートベルト着用サインを点灯させた。薄い霧のような雲の中だった。また、同機の機上気象レーダーにエコーは表示されていなかった。16時09分頃から機体が激しく揺れ始めたため、副操縦士は、自動操縦装置（以下「オートパイロット」という。）を使用したまま、同機を乱気流通過時の推奨速度まで減速させた。気流はさらに悪くなり、副操縦士は客室乗務員を着席させるため、FOM^{*5}に従いシートベルト着用サインのチャイムを2回鳴らした。さらに乱気流が激しくなり、同機が急激に上昇した際に、副操縦士は操縦桿（以下「サイドスティック」という。）を前方に操作しており、オートパイロットが解除され、オートパイロット解除音が鳴り、かつフライトモードアナライザーにオートパイロットが解除された旨の表示が点灯した。運航乗務員は、オートパイロットが解除されたということは認識していたが、副操縦士による同機のマニュアル操縦は行われず、同機は上昇率が最大9,300ft/minまで

本事故の発生場所は、宮崎空港の北北東約100km（北緯32度38分01秒、東経131度58分20秒）の上空、FL300で、発生日時は令和元年12月25日16時12分ごろであった。(図3③参照)

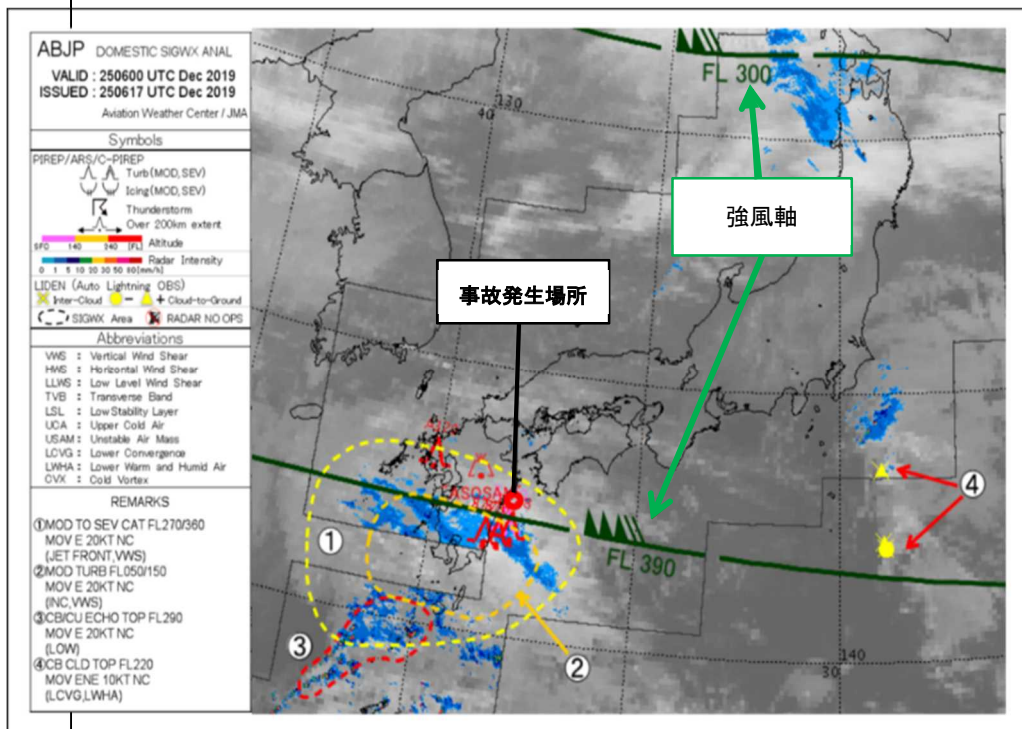
図5 令和元年12月25日15時 国内悪天解析図

<p>図4 令和元年12月25日15時 アジア太平洋地上天気図抜粋</p> <p>(2) 国内悪天解析図 令和元年12月25日15時00分の国内悪天解析図（図5）によれば、日本付近には2本のジェット気流に伴う強風軸が見られる。そのうち南側の強風軸は九州の西から事故発生場所付近を経て、四国の南を通り日本の東へ達していた。 九州地方にかかる南側の強風軸では、並から強の晴天乱気流エリアがFL270～FL360にあり、東へ20ktで移動中（図5①のエリア）であった。</p>

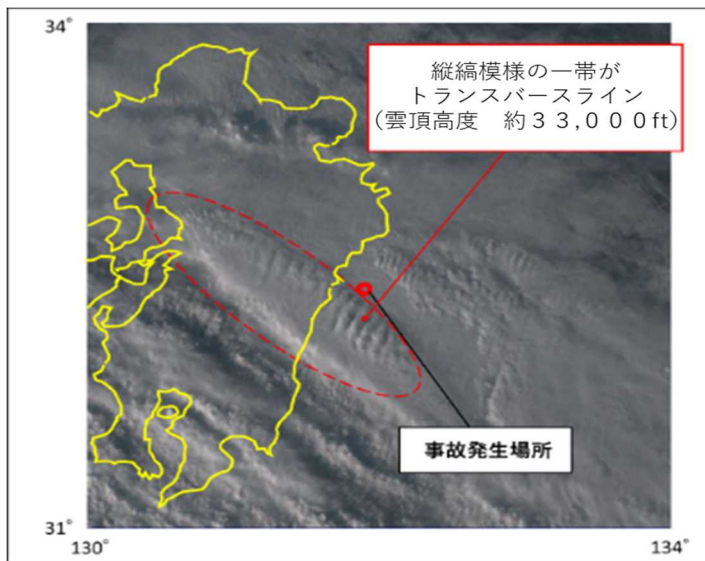
図6 令和元年12月25日16時 衛星画像抜粋（一部加工）

令和元年12月25日16時00分の衛星画像（可視画像（カラー））：日本域及び東経130度から東経134度、北緯31度から北緯34度までを含む領域）（図6）によれば、国内悪天解析図で見られた南側のジェット気流に沿って雲頂高度33,000ftの上層雲があり、その雲形は大気のじょう乱を示唆するトランスバースライン*7となって、九州の西から事故発生場所を通り四国の南へ達していた。

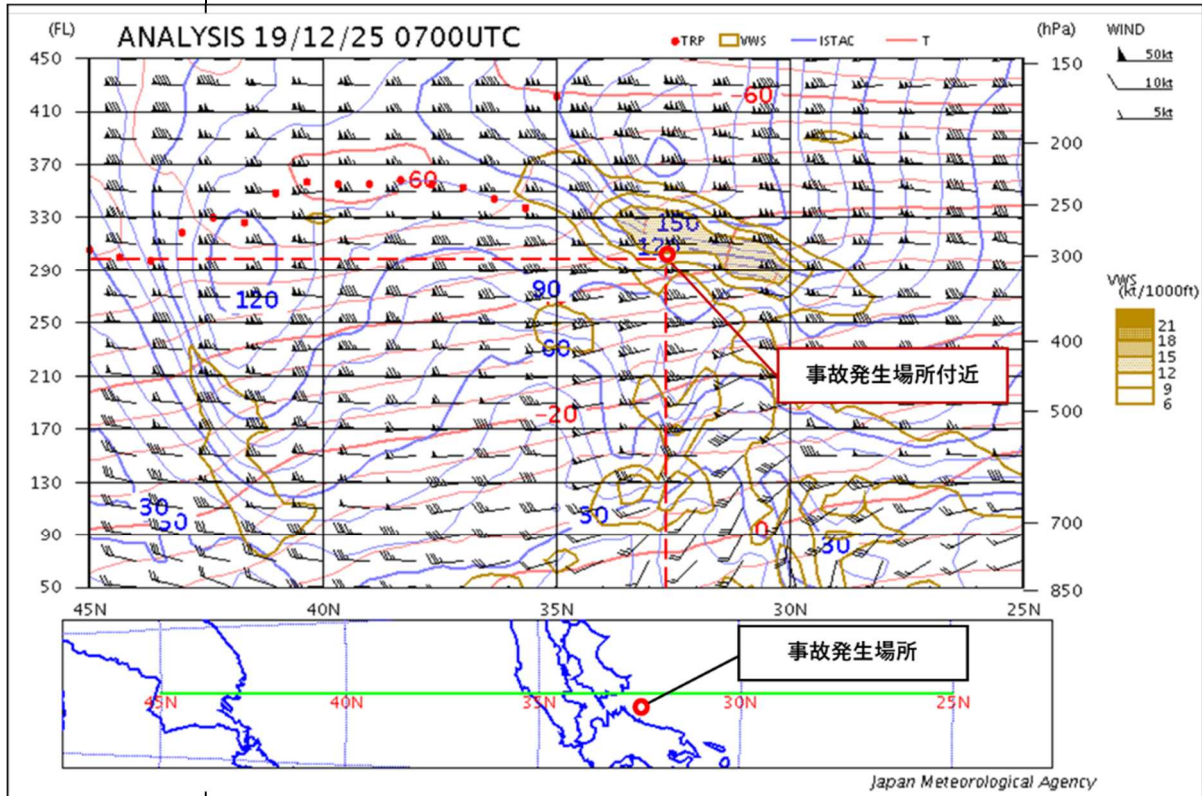
図7 令和元年12月25日16時 毎時大気解析図（断面図：東経132.5度）

令和元年12月25日16時00分の毎時大気解析図（断面図：東経132.5度）（図7）において、大気のじょう乱を示唆する鉛直シアー域（VWS: Vertical Wind Shear）は、トランスバースラインが発生している高度33,000ft付近と南側の強風軸下方の上空に見られる。事故発生場所付近で15~18kt/1,000ftの鉛直シアー域が示されていた。

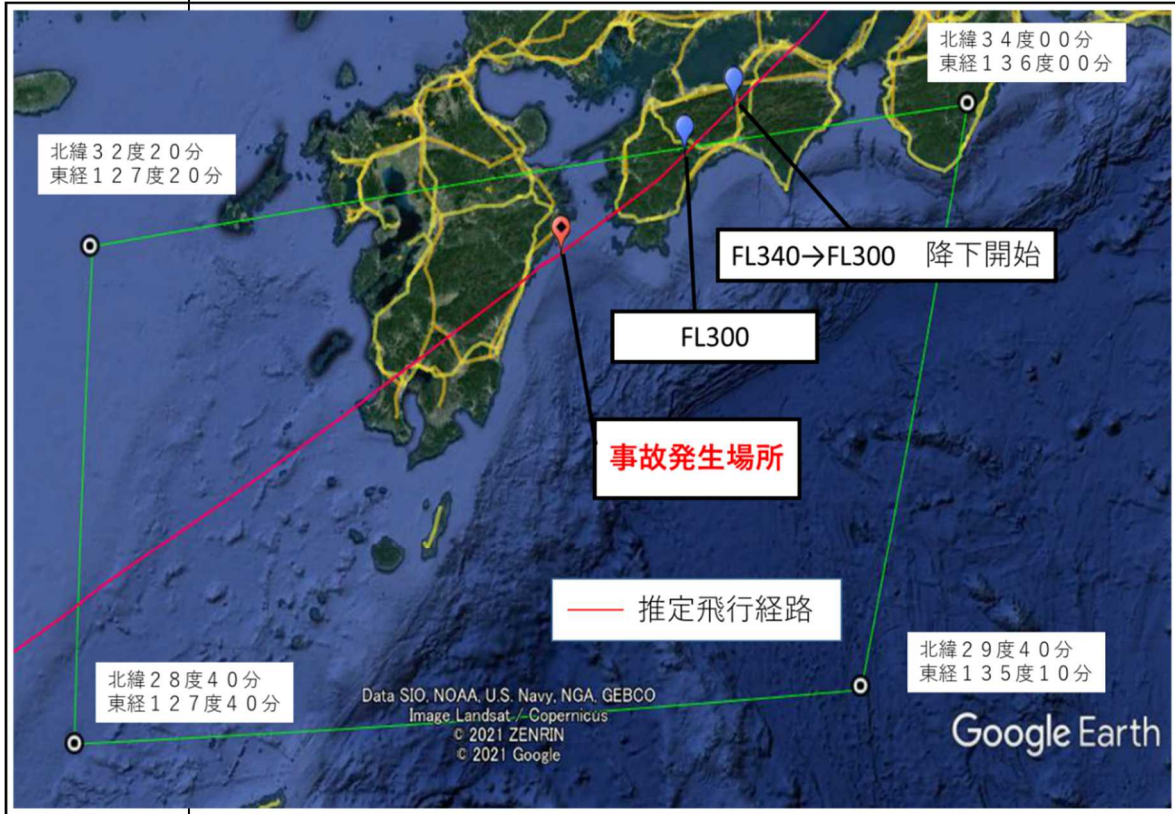
図8 令和元年12月25日14時シグメット情報 (SIGMET)

気象庁が14時00分に九州地方から四国の南のエリアにFL270からFL350にかけて強い乱気流が予想されるとのシグメット情報（SIGMET）^{*3}を発出したがフライトを監視している同社のオペレーションコントロールセンター^{*4}（以下「OCC」という。）はこれを取得していなかった。

14時00分から18時00分の間、北緯28度40分東経127度40分、北緯32度20分東経127度20分、北緯34度00分東経136度00分、北緯29度40分東経135度10分、北緯28度40分東経127度40分内（図8参照）、FL270からFL350に強い乱気流が予想され、東に20ktで移動して強まる。

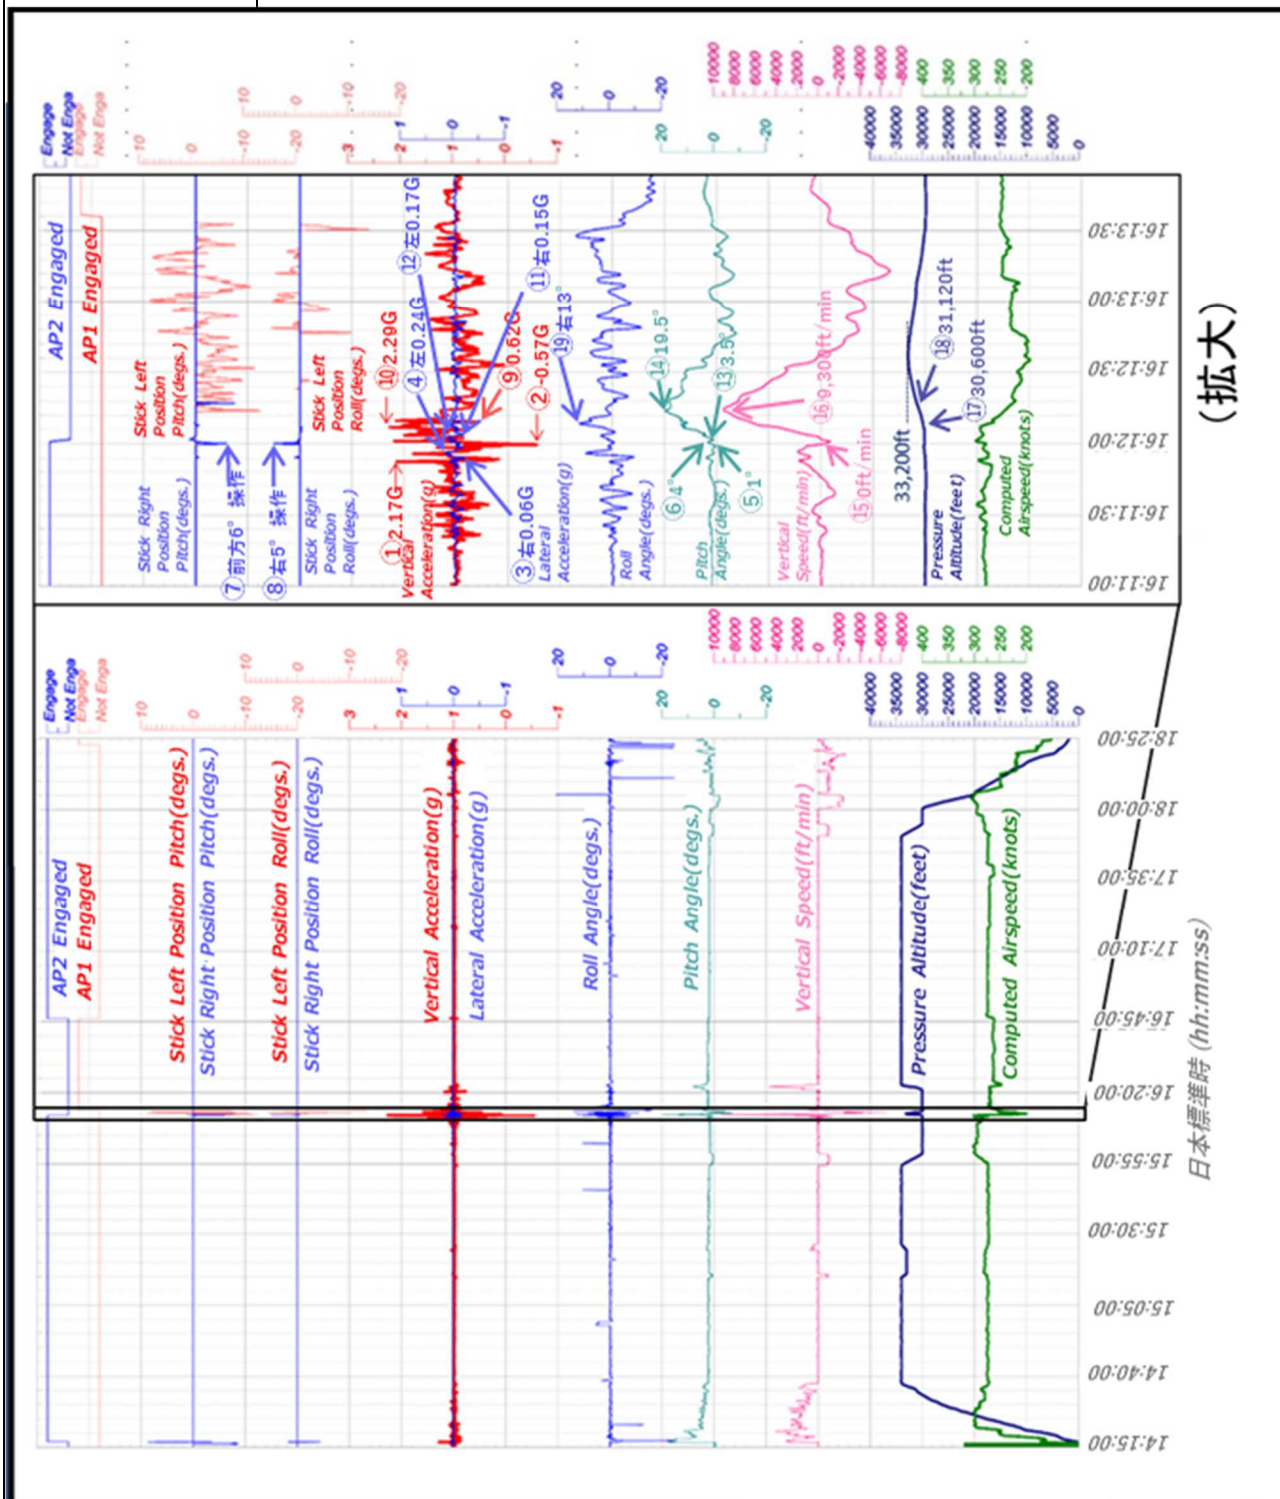
図9 FDRの記録

上がり、高度は31,200ftまで上昇し、バンクも右に15°傾いた。
(図9参照)副操縦士は機長に操縦を引き継いだ。機長は機体を安定させようとしたが、同機は、その後33,200ftまで上昇した。(16時12分38秒ごろ)

同機のFDRの記録によれば、16時11分53秒から16時12分01秒にかけて、垂直加速度は2.17G (図9①参照) から-0.57G (図9②参照) の間で変化した。その時の水平加速度は右に最大0.06G (図9③参照)、左に最大0.24G (図9④参照) の間で変化した。ピッチ角の変動は1° (図9⑤参照) から4° (図9⑥参照) であった。16時12分01秒に垂直方向の加速度が-0.57G (図9②参照) から増加し始めたときに、PFであった副操縦士がサイドスティックを前方に6° (図9⑦参照)、右方向に5° (図9⑧参照) 操作したため、16時12分03秒にオートパイロットが解除された。その後13秒間、運航乗務員が右操縦席及び左操縦席のサイドスティックを操作した記録はなかった。16時12分02秒から16時12分15秒にかけて、垂直加速度は、0.62G (図9⑨参照) から2.29G (図9⑩参照) の間で変化した。その時の水平加速度は右に最大0.15G (図9⑪参照)、左に最大0.17G (図9⑫参照) の間で変化した。ピッチは3.5° (図9⑬参照) から19.5° (図9⑭参照) まで増加した。VSは0ft/min (図9⑮参照) から9,300ft/min (図9⑯参照) に増加し、高度は30,600

ft(図9⑰参照)から31,120ft(図9⑱参照)に上昇した。16時12分10秒ごろにバンク角が一時的に右に13°(図9⑲参照)傾斜した。

3.1 気象の関与	あり
3.2 操縦者の関与	あり
3.3 機材の関与	なし
3.4 判明した事項の解析	<p>(1) 気象 事故発生時刻ごろ、事故発生場所付近では上層雲のトランスバースライン及び鉛直シア一域が観測されていることから、ジェット気流に沿って強いウィンドシアが存在していたものと推定される。同機はこのウィンドシアに遭遇したところにより大きく動揺したものと推定される。</p> <p>(2) 同機の動揺 FDRの記録から16時12分00秒ころじょう乱に遭遇したことにより垂直加速度が急激に変化し同機に動揺が発生したと考えられる。 この動揺により、客室後方から前方のジャンプシートに戻るため通路を移動しようとしていたCICが転倒して右足首を骨折したものと推定される。</p> <p>(3) 運航乗務員の判断 運航乗務員は、飛行前に確認した気象データ、機上気象レーダーの表示及び機上気象報告(PIREP)によって、乱気流に遭遇することはあってもそれほど強い乱気流に遭遇することはないと予測していたものと考えられる。 しかし、14時00分に気象庁から発出されたシグメット情報(SIGMET)を入手できていれば、運航乗務員が飛行高度及び飛行経路の変更並びにシートベルト着用、客室へ安全情報提供の要否及びタイミングについて先行的に判断するために有用であったものと考えられる。</p> <p>(4) 同社の運航支援体制 OCCは、気象庁が14時00分に発出したシグメット情報(SIGMET)を入手していなかったものと考えられる。 シグメット情報(SIGMET)は、運航の安全に係る重要な天候の変化等に関する情報であるので、OCCがその情報を適時的に取得し、運航乗務員に対して適宜提供することが、同様の事故を防ぐ上で有用であるものと考えられる。</p> <p>(5) オートパイロットの解除 FDRの記録から16時12分03秒にオートパイロットが解除されたと推定される。 同機が大きく動揺したとき、副操縦士は、意図せずサイドスティックを前方に操作したものと考えられ、その操作量が機体に設定されたオートパイロット解除の閾値(前方に5°)を超えたためオートパイロットが解除されたものと考えられる。 オートパイロットが解除されたことが、その後の同機の挙動に影響を与え</p>

- (1) 往復便の復路においても、運航乗務員はC I Cまたは機内放送装置を通じて、飛行時間と気象に関する短いブリーフィングをするようFOMを改定した。
- (2) OCCは、気象庁が随時発表するS I G M E Tをシステムで受信しA C A R Sを使用してフライト中の運航乗務員にその情報を自動送信することとした。
