AA2022-2

航空事故調査報告書

セスナ式525A型

鳥衝突による機体損傷

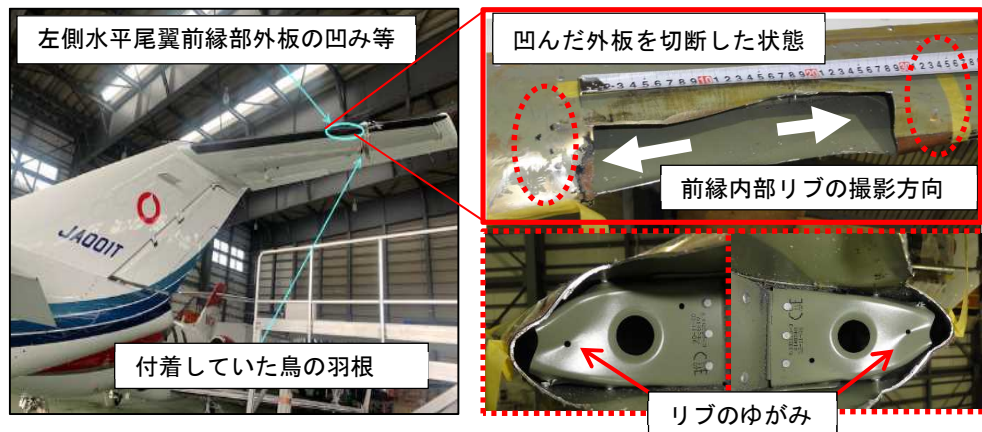
図2 損傷箇所

損傷の状況：左側水平尾翼前縁部外板の凹み及びリブのゆがみ（凹みの大きさ：縦約9cm、横約4.1cm、深さ約5cm）

(1) 同機の着陸後点検において、飛行前点検時にはなかった凹みが左側水平尾翼前縁部にあり、鳥の羽根が付着していたこと、また、同機が離陸後、同空港の西約2nm、高度約500ftを対気速度150ktで上昇中に鳥の群れとすれ違った際、鳥が機体後方に衝突したと思われる音を機長が聞いていたことから、同機は、この時、群れの中の1羽と衝突したため、機体を損傷したものと推定される。

本事故は、同機が八尾空港からの離陸上昇中に、同空港の西約2nm、高度約500ftで鳥と衝突したため、機体を損傷したものと推定される。

同空港事務所は、八尾空港の周辺における鳥衝突防止対策を明確にするため、同要領を改正（令和3年10月28日付け）し、関係者と連携して空港周辺の鳥の生息地の環境（湖や野生動物の保護区等の現状）、その整備計画等について調査し、その上で、鳥衝突による危険性を減少させるための対策を検討していくこととした。

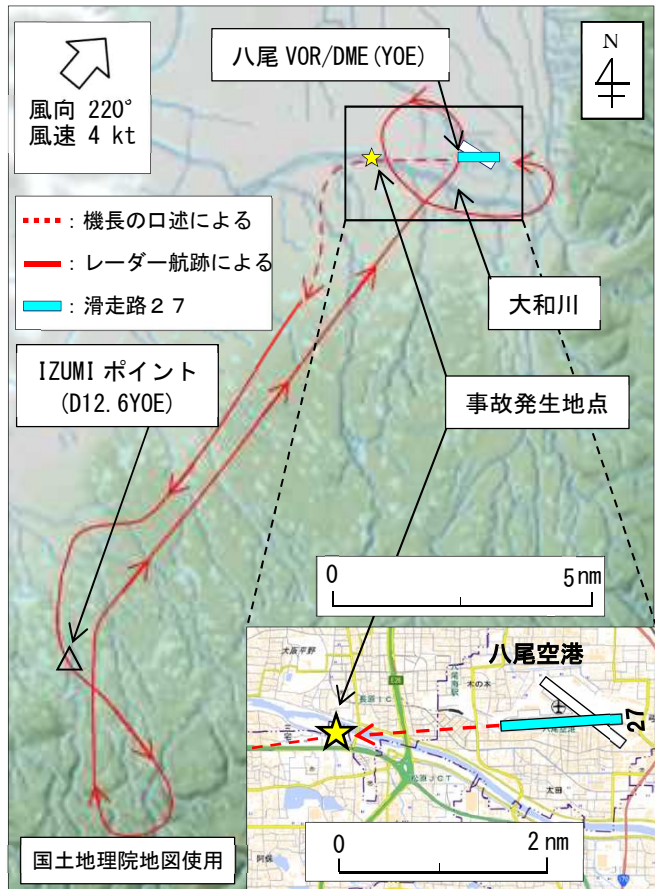
図1 推定飛行経路図

4月14日、機長が、飛行前の外部点検において機体に異常がないことを確認した後、同日08時10分、同機は計器飛行方式により同空港の滑走路27から離陸した。同機は、上昇中、高度約500ft、対気速度約150ktで雲に入った。

その直後、雲の合間から約10羽の鳥の群れが同機の正面に突然現れてすぐにすれ違い、機体後部から何かが衝突したような音が聞こえたため、機長は、鳥が衝突した可能性が高いと判断し、08時11分33秒、高度2,500ftで、点検のため同空港に引返すことを関西アプローチの航空管制官に要求した。

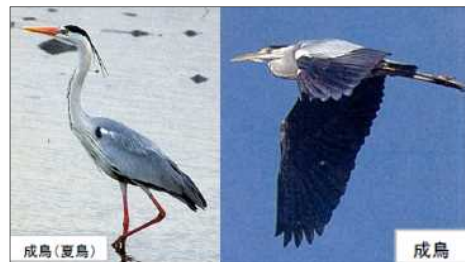
図3 アオサギ

同機の水平尾翼に付着していた鳥の羽根のDNA検査を行ったところ、鳥の種別はアオサギ^{*1}と判明した。

鳥衝突防止計画ガイダンス^{*2}（付録1、8頁）には、「アオサギは、航空機に衝突する頻度は低い、体重が重く航空機の損傷率も高いため、最も危険な鳥種に該当する。」とリスク評価されている。事故発生地点を含む同空港の周辺には、アオサギ等の餌場となり得る河川及び池、並びに^{ねぐら} 埒や繁殖地となり得る古墳及び緑地公園が点在している。

(2) 機体に付着していた鳥の羽根のDNA検査から、衝突した鳥はアオサギであることが確認された。アオサギは、航空機に衝突する頻度は低い、体重が重く、衝突した場合の機体損傷等への影響を無視できないことから、引き続き情報収集・共有を行うとともに、リスク評価に基づく対策の検討が望まれる。
