AA2023-1

航空事故調査報告書

- II 一般社団法人東海・関西学生航空連盟所属
アレキサンダー・シュライハー式ASK13型（滑空機・複座）
JA2151
着陸時の搭乗者の負傷

所属	一般社団法人東海・関西学生航空連盟
型式、登録記号	アレキサンダー・シュライハー式ASK13型（滑空機・複座）、JA2151
事故種類	着陸時の搭乗者の負傷
発生日時	令和4年3月21日 09時58分ごろ
発生場所	岐阜県海津市木曾川滑空場 (北緯35度12分22秒、東経136度40分43秒)

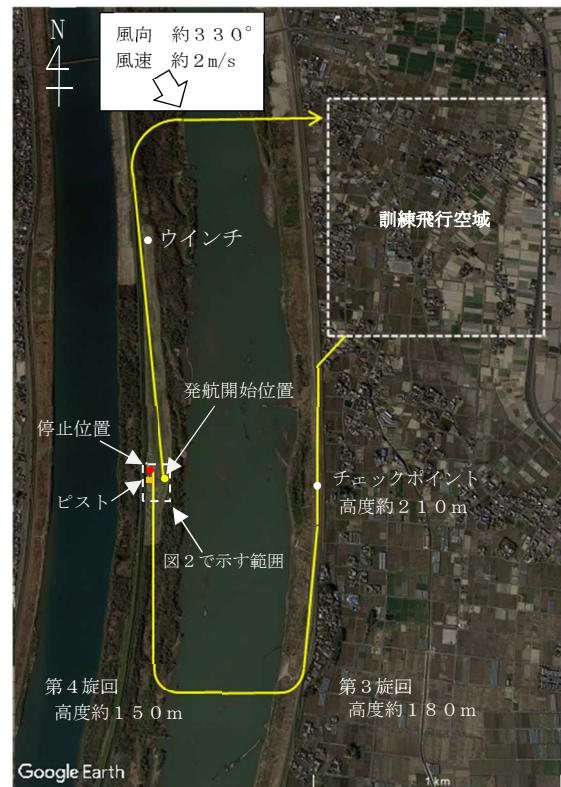
図1 推定飛行経路図

同機は、単独飛行訓練のため、練習生が前席に着座して、09時51分ごろにウインチ曳航により木曾川滑空場滑走路36から発航した。操縦教員は、同機と無線で交信できる状態でピスト（指揮所）の脇に立ってマイクを持ち、同機の飛行を監督していた。同機は、高度約 530m で曳航索から離脱し、右旋回して訓練飛行空域に入り、 360 度旋回等の操縦訓練を行った。その後チェックポイント*1を高度約 210m で通過した。第3旋回の終了時の高度は、約 180m となり、目標の 150m より 30m ほど高かったため、練習生はダイブブレーキ*2を少し展開した。操縦教員は、本人が高度の修正ができると考え特に指示をしなかった。練習生は、第4旋回終了時の高度は約 150m で目標の 120m より 30m ほど高いままだったので、ダイブブレーキを全開にして滑走路への進入を続けた。操縦教員は、同機が第4旋回を終えたところで高度が高いと感じたので、ダイブブレーキを開くよう指示した。練習生は、高度を下げるるとともに、クラブによる進入*3を続けた。

しばらくして練習生は、滑走路に置かれた4枚の白い帯の接地目標から左に進入経路がずれていることに気付いた。練習生は、速度と進入経路の修正に意識が集中し、接地目標を注視し続けていたところ、気付いた時には機首の引起し操作の目安となる高度 5m を過ぎていた。同機は、降下率を減少させることなく接地目標の先に1回目の接地をしてバウンドした。練習生は、操縦教員からの「ダイブを閉じろ」という指示に従ってダイブブレーキを閉じた後、約 34m 先に2回目の接地をした。練習生は、この時背中を強く打って痛みを感じた。同機は、もう一度バウンドして2回目の接地位置から約 31m 先に3回目の接地後、地上を滑走した。練習生は、ダイブブレーキを開いてブレーキをかけ、同機は3回目の接地位置から約 36m 先で停止した。

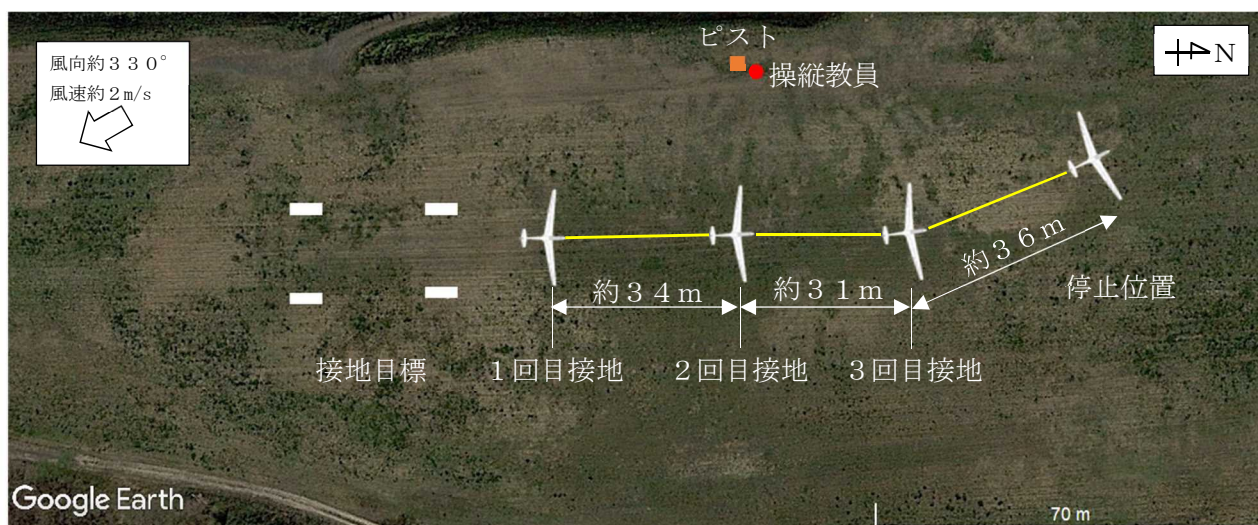
図2 推定飛行経路図(詳細)

(図2参照) 同機は、着陸後の点検で左補助翼切り欠き部及び左右の主翼後縁の一部に亀裂が認められた。練習生は、令和4年3月27日に骨折と診断された。

① 練習生は、高度を下げきれないまま着陸進入を開始し、着陸するまでダイブブレーキを全開のままにしていたので通常より降下率が大きくなったこと、及び速度と進入経路の修正に集中して機首の引き操作が遅れたことで、同機の降下率を減少させることができなかつたものと推定される。そのため、同機は激しく接地し、複数回バウンドした。練習生は、最初の接地時よりも速度が落ちて揚力が減少した状態の2回目の接地の衝撃により負傷したものと推定される。

本事故は、練習生が、ふだんより高い経路で着陸進入し、ダイブブレーキが全開であったことで降下率が大きくなったため、また、速度及び進入経路の修正に集中して機首の引き操作が遅れたため、ハードランディングしてバウンドし、2回目に接地した時の衝撃により負傷したものと推定される。

5.1 必要と考えられる再発防止策	「3. 分析」に記載したとおり、練習生に単独飛行を行わせる際の技量認定について、規則を関係者に改めて周知し、手順どおりに技量認定が行われるようにする必要がある。また、操縦教員が状況に応じた適切な指示を行うための方法について検討することが望ましい。
5.2 本事故後に講じられた再	一般社団法人東海・関西学生航空連盟が加盟する公益財団法人日本学生航空連盟は、事故後に次の再発防止策を講じた。
