# 航空事故調査報告書

ランズ式S-6コヨーテII-R582L改型（自作航空機、複座）

JX0135

墜落

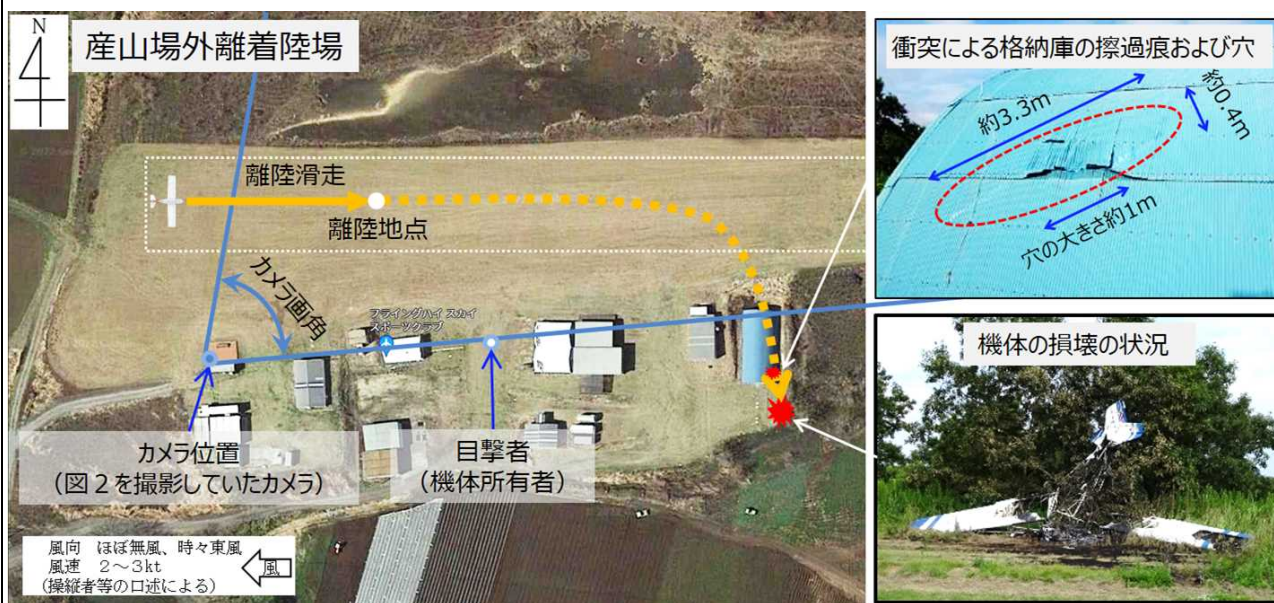
図1 事故の状況

12時52分ごろ、操縦者は、同場外の場合周空域の飛行を行う予定で、東へ向かって離陸滑走を開始した。操縦者は、速度計を確認せず感覚的に離陸速度に達したと感じたため、操縦桿を引いて離陸した。同機は、浮揚後意図しない機首上げ姿勢になったため、操縦者は機首下げ操作をしたところ、同機は右へ傾きながら機首下げとなって落下し、滑走路南側格納庫に右翼端部を接触させた後、墜落した。同機は、墜落后にエンジン付近から出火し、機体の大部分を焼損したが、操縦者は、目撃者等により救出された。(図1参照)

(4) 機体の損壊の状況 (大破: 図1右下参照)

エンジン部から操縦席周辺	損壊及び焼損
右主翼端部	フレーム屈曲
プロペラ	ブレード(1枚)折損

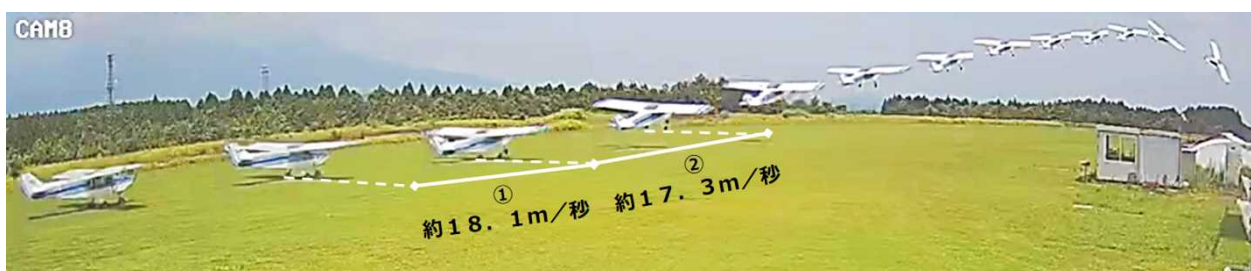
図2 同機の離陸映像の連続合成写真

操縦者の口述によると、離陸時の速度について計器を確認していなかった。なお、同機の離陸の様子が記録されていた防犯カメラの映像を解析した結果、同機の離陸直前(図2①)の速度は約65.2km/hであり、離陸直後(図2②)の速度は約62.2km/hであった。(図2参照)

同機の離陸の様子が記録されていたカメラ映像の解析結果から、同機の離陸直前（図2①）の速度は約65.2 km/h、離陸直後（図2②）の速度は約62.2 km/hであったと推定される。操縦者は速度計を確認しておらず、適切な離陸速度（65～70mile/h（約104.6～112.6 km/h））に達する前に離陸した。その離陸直後の速度が失速速度（36 mile/h（約57.9 km/h））付近であったものと推定される。同機は離陸後間もなく意図しない機首上げ姿勢となったことに加えて右ロールが生じたため失速し、低高度であったことから回復操作が間に合わずに墜落したものと推定される。

本事故は、同機が離陸後間もなく失速したため、回復操作が間に合わずに墜落したものと推定される。同機が失速したことについては、操縦者が速度計を確認せずに、適切な離陸速度に達する前に離陸し、右ロールしたことによるものと推定される。

自作航空機及び超軽量動力機で飛行を行う者は、安全な飛行のために必要な準備をした上で、航空法上の申請を行って許可を取得するとともに、許可内容及び機体マニュアルの記載内容を理解し、遵守する必要がある。
