航空事故調査報告書

クイックシルバー式GT400S-R447L型（超軽量動力機、単座）

JR1039

不時着時の衝突による機体損傷及び操縦者の負傷

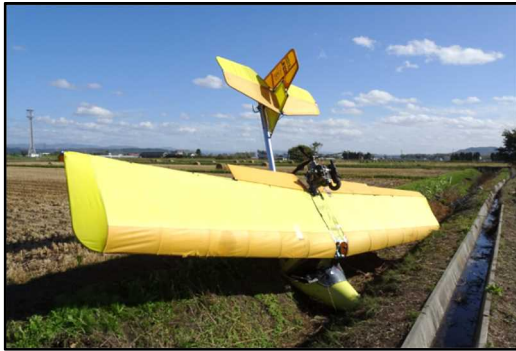
機体フレーム、前脚、機首部及び右翼前縁等が損傷し、操縦者が重傷を負った。

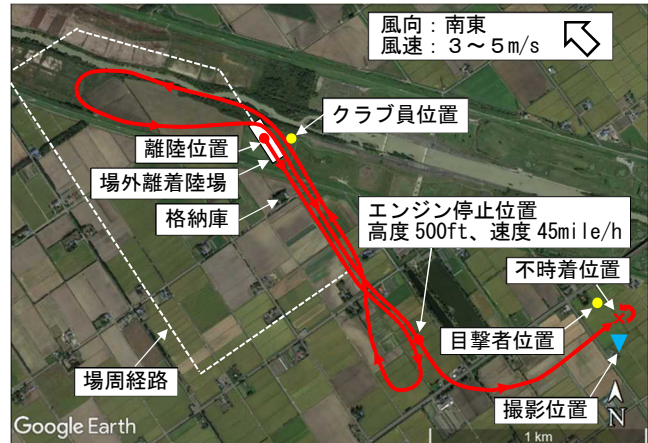
図1 推定飛行経路（操縦者の口述による）

その後、操縦者は、180°の右旋回のために、一旦機首方位を左方向へ変化させながらスロットルレバーを操作し、エンジンの出力を上げて上昇しようとしたところ、逆にエンジンの出力が急に低下し、エンジンが停止した。更にスロットルレバーを操作したが、エンジンの反応がなかったため、スロットルレバーをアイドルまで絞った。操縦者は、計器盤のシリンダーヘッド温度計を確認したところ、右側の温度計が、約300℃を指示していた。

同機は、機首方位を左方向へ変化させている最中にエンジンが停止したため、そのまま左旋回しながら機首を下げて滑空を開始した。

操縦者は、不時着可能な場所として、畑及び田んぼを視認したが、畑には作業中のトラクターが見えたため、その奥の田んぼを不時着目標地とした。その田んぼには、稲刈り後の稲わらのロールが点在しており、これらへの衝突を避けて着陸するため、田んぼの手前にある排水溝の少し先を接地目標地点とした。

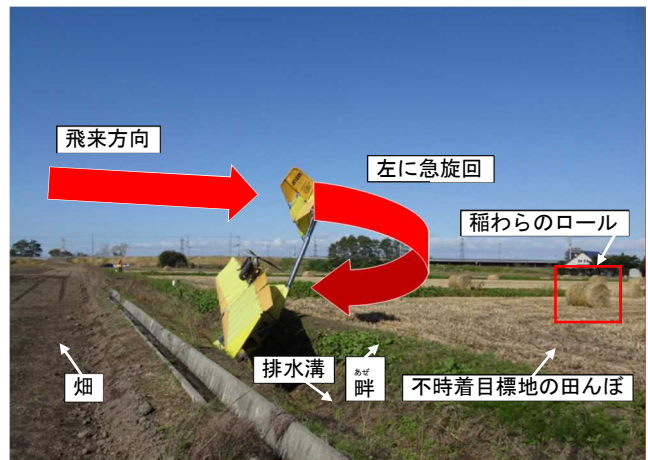
図2 不時着目標地付近の状況

m、幅約1.2mの稲わらのロールが11個点在していた。田んぼの手前には、深さ約1.3m、幅約2.2mの排水溝があり、同機はその排水溝内の段差に衝突していた。排水溝の畔付近に前脚が引っ掛かったような痕跡はなかった。

同機は、エンジンが停止して不時着を試みた際、不時着目標地の手前で予想以上に沈み込み、左に傾いて急旋回した後、排水溝内の段差に衝突したものと考えられる。

同機が、不時着目標地手前で予想以上に沈み込んだことについては、本飛行が操縦者にとって約1年ぶりの超軽量動力機の操縦であったこと及び初めて操縦する同機に十分に慣れていなかったことによるものと考えられる。

同機が左に傾いて急旋回したことについては、同機の前脚が排水溝の畔に引っ掛かったことにより機体の姿勢が崩れて急旋回した可能性が考えられるが、畔に痕跡はなかったことから急旋回した要因を明らかにすることはできなかった。

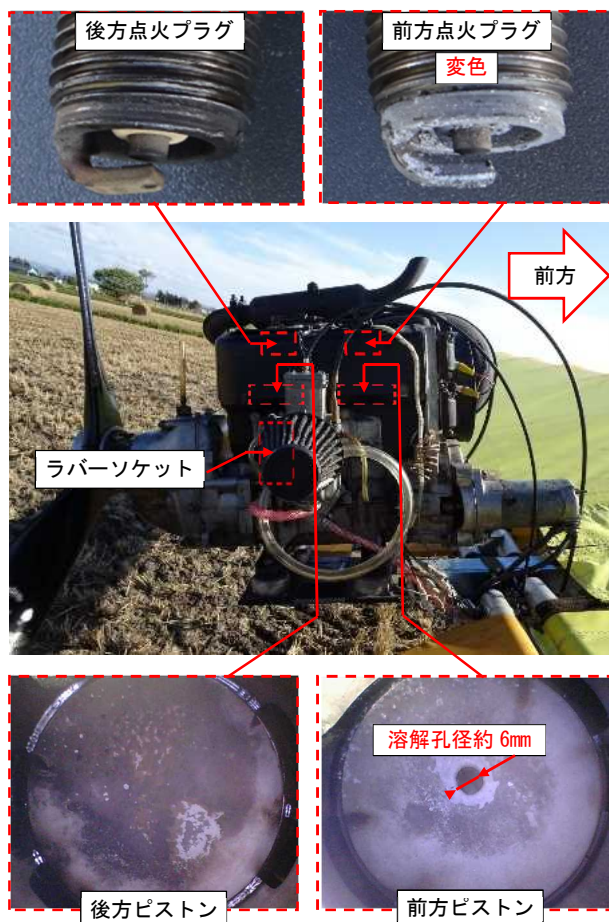
図3 同機エンジンの状況

点火プラグを外して状態を確認したところ、前方シリンダーの点火プラグの電極の色は、明るい灰色に変色していた。エンジンのメンテナンスマニュアルには、電極が明るい灰色の場合、オーバーヒート状態を示す旨の記載がある。後方シリンダーの点火プラグの電極の色は、通常の燃焼状態を示す茶色であった。

点火プラグの取付け穴から、ボアスコープを使用して、ピストン上面の状態を確認したところ、前方シリンダーのピストン上面の中央部付近に約6mm径の溶解孔があった。後方シリンダー側に異常はなかった。排気管を外してピストン側面の状態を確認したところ、前方シリンダーのピストンの側面に擦過痕があったが、後方シリンダーのピストンに異常はなかった。プロペラを手で回転させてエンジンの拘束状況を確認したところ、回転は可能であり拘束はなかった。

操縦者の口述、前方シリンダーにおけるピストン側面の擦過痕、点火プラグの電極の色及びピストン上面の溶解孔の状況から、同機のエンジンは、飛行中に前方シリンダーがオーバーヒートし、熱膨張したピストンがシリンダーに強く擦れて、ピストンの動きがシリンダー内で一時的に拘束されて停止したものと推定される。

前方シリンダーがオーバーヒートしたことについては、劣化したラバーソケットの亀裂箇所から空気が流入し潤滑油を含む混合気が希薄となったことで、ピストンとシリンダー間の油膜が切れて摩擦が増加すると同時に、燃料の気化による冷却効果が減少し、シリンダーの温度が上昇したことによるものと推定される。なお、後方シリンダーにおいて同様の事象が発生しなかった理由を明らかにすることはできなかった。

超軽量動力機の使用者は、メンテナンスマニュアルに従って、機体及びエンジンの点検・整備を適切に実施する必要がある。そのためには、機体入手時に機体及びエンジンの状態と来歴を確認し、使用時間を適切に管理することが重要である。また、飛行前点検等において、部品の不具合やその兆候があった場合は、飛行を中止し、必要な故障探求及び整備を実施する必要がある。

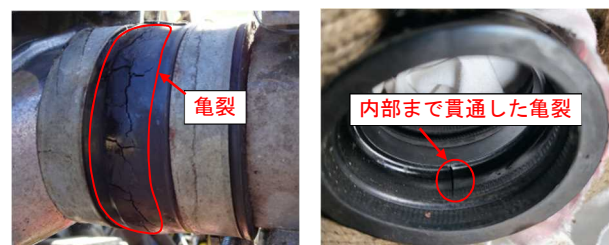
図4 ラバーソケットの劣化状況

エンジン外観の状態については、キャブレターとインテークマニホールドの間にあるゴム製のラバーソケットが劣化して、全周にわたり亀裂があり、一部亀裂が内部まで貫通していた。その他に損傷はなかった。

操縦者は、ラバーソケットの劣化及び亀裂を認識していたが、使用可能と判断し、交換しなかった。エンジンのメンテナンスマニュアルによると、ゴム部品の交換間隔は、5年ごと又は状態に応じて交換するように記載されているが、同機を入手する以前のエンジンの整備記録がないため、前回交換後の使用期間は分からなかった。

劣化したラバーソケットが使用されていたことについては、そのことを事前に認識しながらも軽視し、放置したことによるものと推定される。

同機のエンジンが飛行中に停止したことについては、適切な整備が実施されなかったため、吸気系統にあるラバーソケットが劣化し、空気が流入したことで混合気が希薄となり、前方シリンダーがオーバーヒートし、ピストンの動きがシリンダー内で一時的に拘束されたことによるものと推定される。
