AA2023-6

航空事故調査報告書

I 個人所属
セスナ式172Nラム型
JA3825
墜落

令和5年9月28日

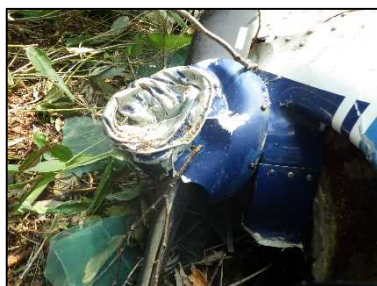
図3 スピナー

2.2 死傷者	同機には、機長及び訓練生が搭乗しており、2名ともに重傷を負った。
2.3 損壊	<p>(1) 航空機の損壊の程度 大破</p> <p>(2) 航空機各部の主な損壊の状況</p> <p>a. 胴体</p> <ul style="list-style-type: none"> ・ スピナーは、前方から潰れて変形 ・ エンジン部とキャビンの間の外板が破断 ・ 左主翼を支える支柱が胴体取付部で破断し、樹木の破片が付着

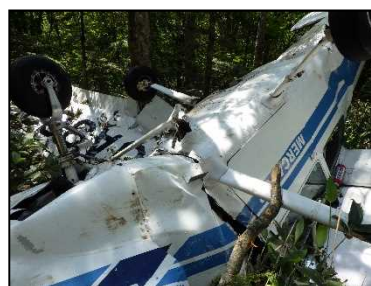
図4 胴体

- ・ 胴体後方の貨物室が座屈

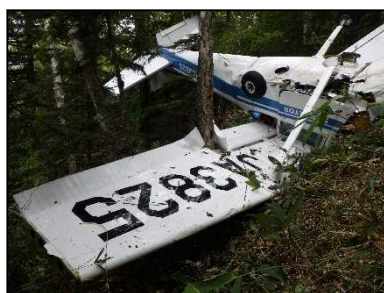
図5 左主翼

- ・ フラップ位置は、右主翼がフルアップ、左主翼が少しダウンした状態
- ・ 左主翼は、後縁部が樹木に当たりフラップとエルロンの中で損傷
- ・ 左主翼の翼端が分離

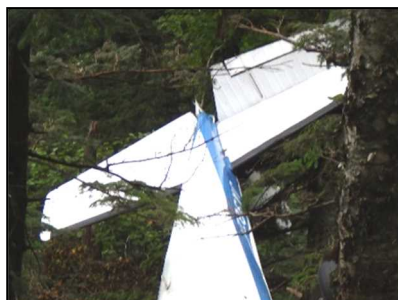
図7 尾翼下部

- ・ 水平尾翼は樹木に当たり、エレベータは非対称位置
- ・ ラダーの外板に軽微な損傷あり

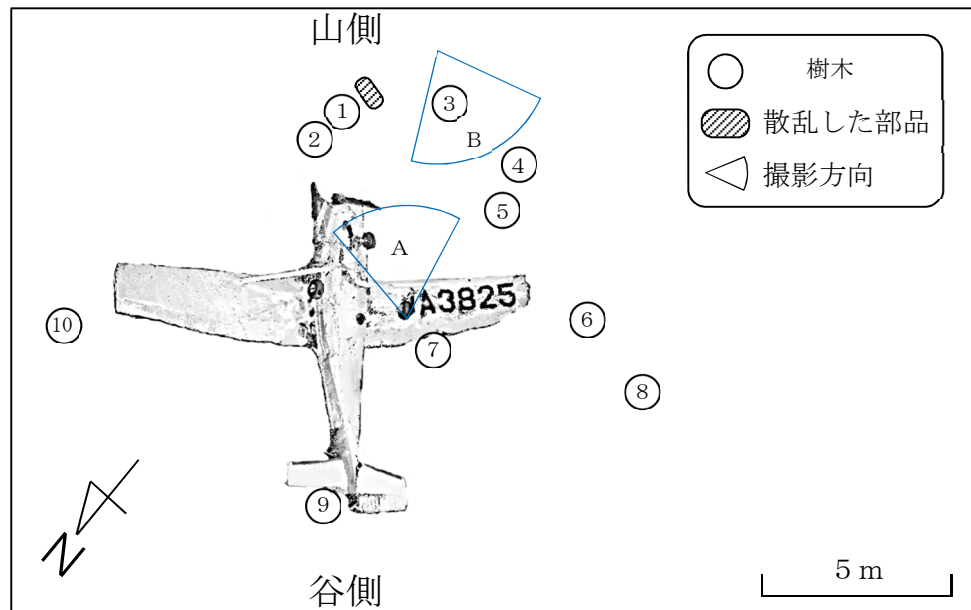
図1.1 現場図（上空から見たイメージ図）

同機の機首側（山側）の樹木2本（図1.1①及び②）は、樹皮が大きく剥がれていた。そのうちの山側の樹木（図1.1①）のそばに同機の破片が散乱していた。これらの樹木から南西の樹木（図1.1③）は、地上から1.5m付近で折損していた。折損した樹木から東北東の樹木（図1.1④及び⑤）には、できたばかりの傷が確認された。さらに、その奥の樹木（図1.1⑥及び⑧）の高さ約3mの枝は鋭利に折損していた。

事故現場周辺の樹木の損傷状況及び同機の損傷状況から、同機は西南西から斜面に衝突したものと推定される。また、樹皮が大きく剥がれていた樹木（図11①及び②）にスピナーが衝突したものと推定される。折損していた樹木（図11③）は、左主翼を支える支柱が接触したものと推定される。これらのことから、斜面に衝突する直前の姿勢は、機首を下げて左に傾いたまま、胴体下面を山の斜面に向けた状態であったものと推定される。その際の速度は、相当に低速であったものと推定される。

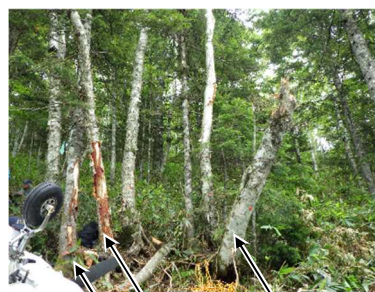
図1.2 現場写真

枝が鋭利に折損していた樹木（図1.1⑥及び⑧）に隣接している樹木に損傷は確認されなかった。

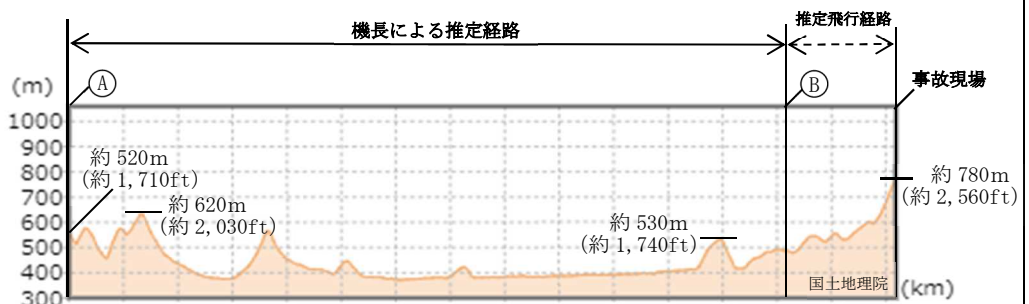
図 1 4 推定飛行経路上の地形断面図

また、推定される飛行経路直下の標高も500m(約1,640ft)を超える箇所があり、飛行高度を仮に3,000ftとしても低速飛行訓練の安全高度となる対地1,500ftを下回っていたものと考えられる。

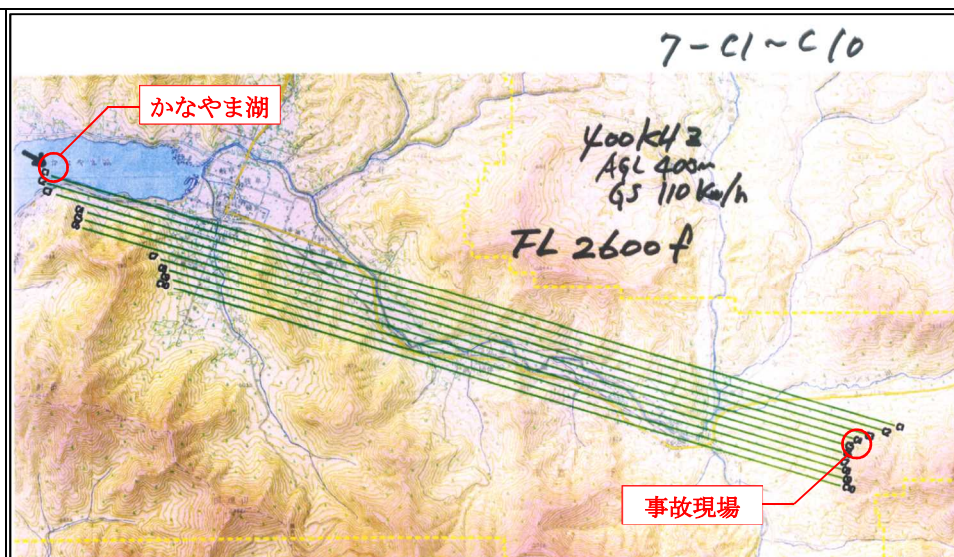
図 1 5 参考として使用されていた地図 (赤字及び赤図：追記)

機長及び訓練生が使用していた測量用地図には、対地高度 400 m、対地
速度 110 km/h、飛行高度 2,600 ft と書き込まれていた。

機長及び訓練生は、墜落前の飛行高度を約3,000ftと述べている。一方で、飛行に使用していた地図には、高度2,600ftと書き込まれていた。同機には、飛行状況を記録する機器が搭載
