航空事故調査報告書

II ANAウイングス株式会社所属
ボンバルディア式DHC-8-402型
JA854A
機体の動揺による客室乗務員の負傷

所 属 ANAウイングス株式会社
型 式 ボンバルディア式DHC-8-402型
登録記号 JA854A
事故種類 機体の動揺による客室乗務員の負傷
発生日時 令和4年6月25日 13時29分ごろ
発生場所 徳島県吉野川市の上空、FL170

令和5年10月6日

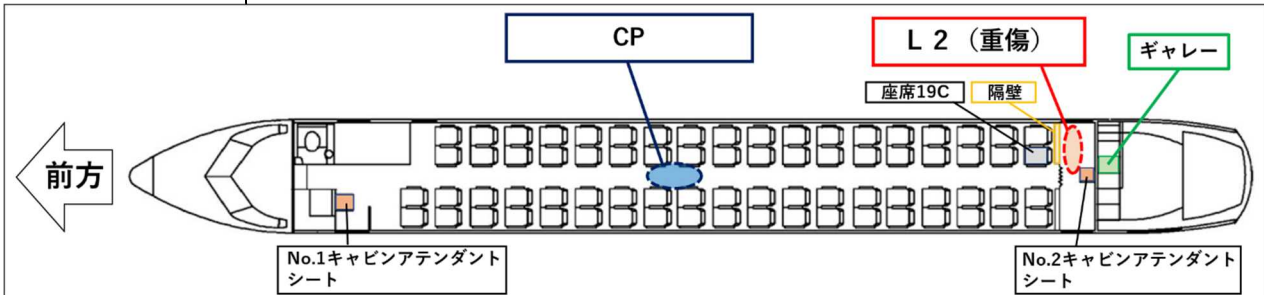
図2 機体動揺時の全客室乗務員位置

一方、客室では、大きな縦揺れに遭遇したとき、L2は、後部ギャレーのドアを開け、下の棚にある水のペットボトルをしゃがんで取り出し、その体勢のまま上の棚に置いたところであった。その揺れによって、L2の足は完全に床面から離れ、そのまま腰の方から横向きに床に落ちた。CPは、客室中央付近を後方に向かって移動していたが、大きな揺れが起こったとき、すぐにしゃがみ込み、両側にあった乗客座席の肘掛けを反射的に両脇で抱えた。

ベルトサイン消灯中に、同機が大きく動揺したことにより、機体後部にあるギャレーでしゃがんで作業をしていたL2の身体が宙に浮き、体勢を崩した状態で床に落下し、負傷したものと推定される。

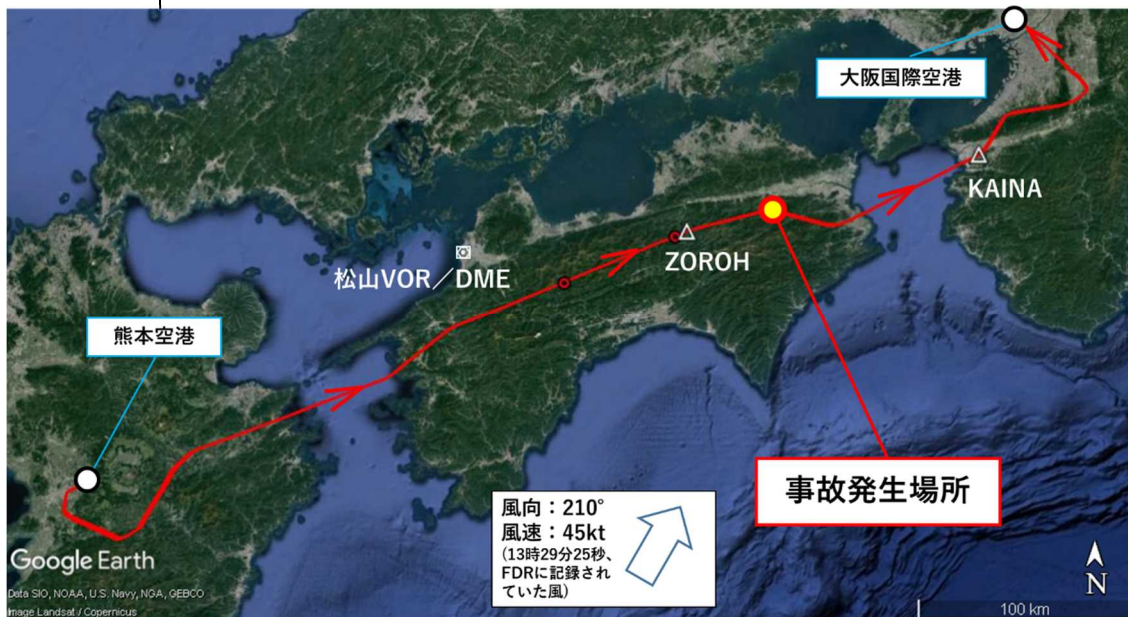
図3 推定飛行経路

13時28分25秒、機長は、エコーを右に避けようと関西ディパーチャーに機首方位100°への変針を要求し、許可を得て、13時28分31秒、変針を開始した。しかし、右からの横風があり、機長は、この機首方位ではエコーを避けきれないと判断し、機首方位110°を要求しようとしたが、副操縦士からあと10°変針角を増やしてはどうかとのアサーションを受け、13時28分46秒、機首方位120°を関西ディパーチャーに要求し、許可を得て、変針を開始した。同機は、変針中、エコーから約5nm（機長の口述。副操縦士の口述では3～4nm）離れて飛行していたが、変針が終了する頃に突然大きな縦揺れに遭遇した。

機上気象レーダーの画面上に表示されたエコーを避けるために、13時28分25秒に進路変更を管制機関に要求し右に変針したが、その43秒後に大きく動揺した。同機の当時の速度から勘案すると、変針を開始した地点から動揺した地点までの距離は、結果的に5nmを切るまでに接近していた。また、機長は横風の影響を考慮に入れていなかったことで変針角が十分ではなく、その後の変針角の修正量は副操縦士からのアサーションにより大きくしたが、結果的に変針操作は2回行われた。このように、回避操作を行ったときには既にエコーに接近していたこと及び変針角が十分ではなかったことに加え、機上気象レーダーでは覚知することが困難な発達途上の対流雲があった可能性もあり、これらから適切な距離を確保することができなかった可能性が考えられる。

5.1 必要と考えられる再発防止策	同社は、全運航乗務員に対して、本事案の概要を周知し、エコーの回避方法及び、ベルトサインの運用方法について再確認させることが望ましい。
5.2 本事故後に講じられた再発防止策	本事故後、同社は、全運航乗務員に対して、本事案の概要を周知し、機上気象レーダーの活用を含め気象状況の変化に対する対応及びベルトサインの運用方法を再確認させた。

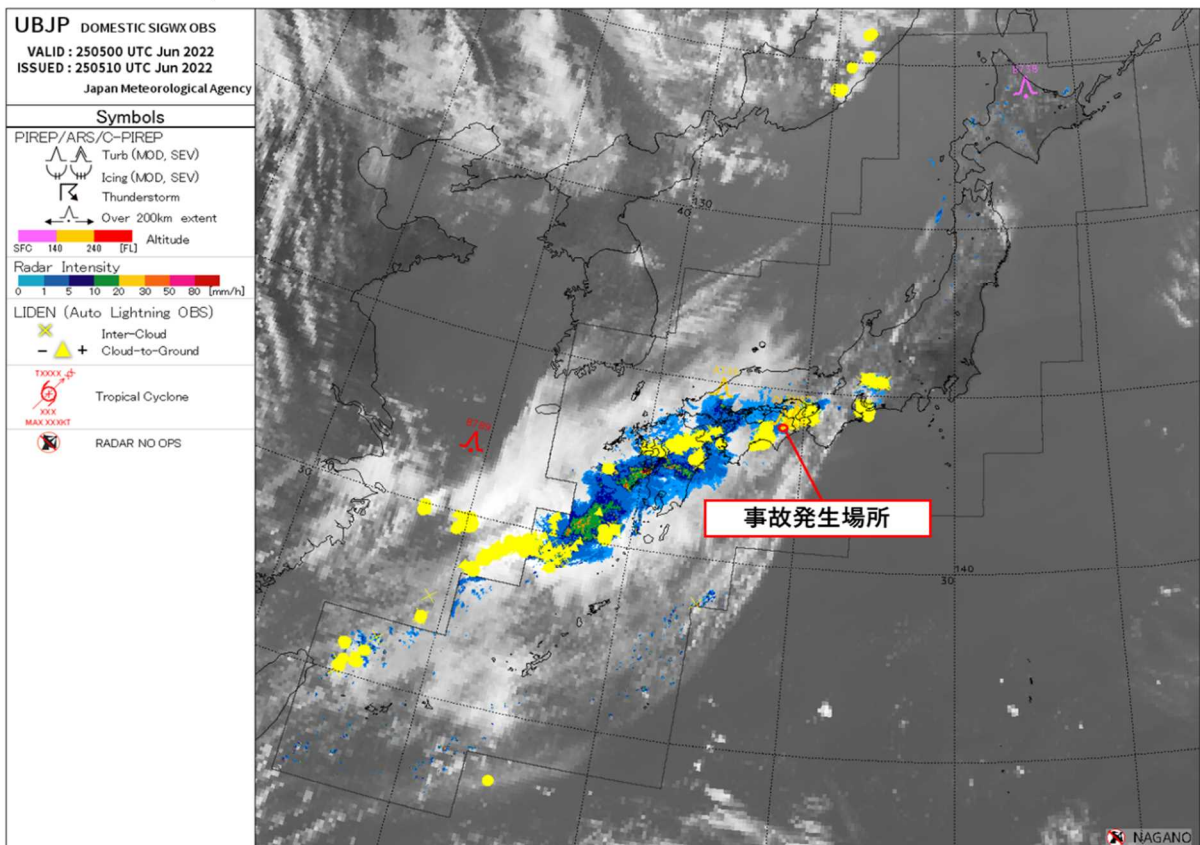
図6 令和4年6月25日14時00分 国内悪天実況図

令和4年6月25日の14時10分に気象庁が発表した14時00分の国内悪天実況図(図6)によると、事故発生場所付近に1時間雨量20mm以上30mm未満の降雨エコー及び雷電が観測されていた。

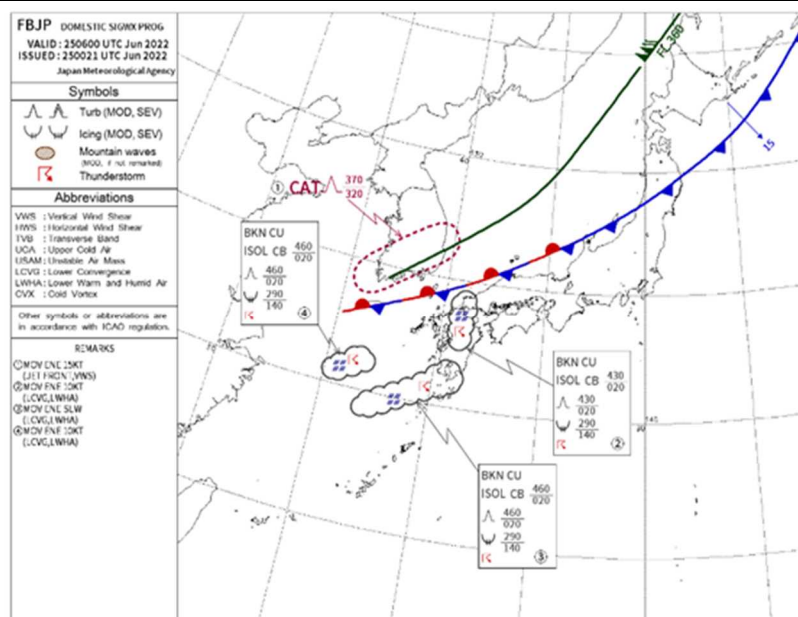
図7 国内悪天予想図

令和4年6月25日の03時15分に気象庁が発表した15時00分を予想時刻とする国内悪天予想図(図7)によれば、事故発生場所付近で悪天域の予想はなかった。

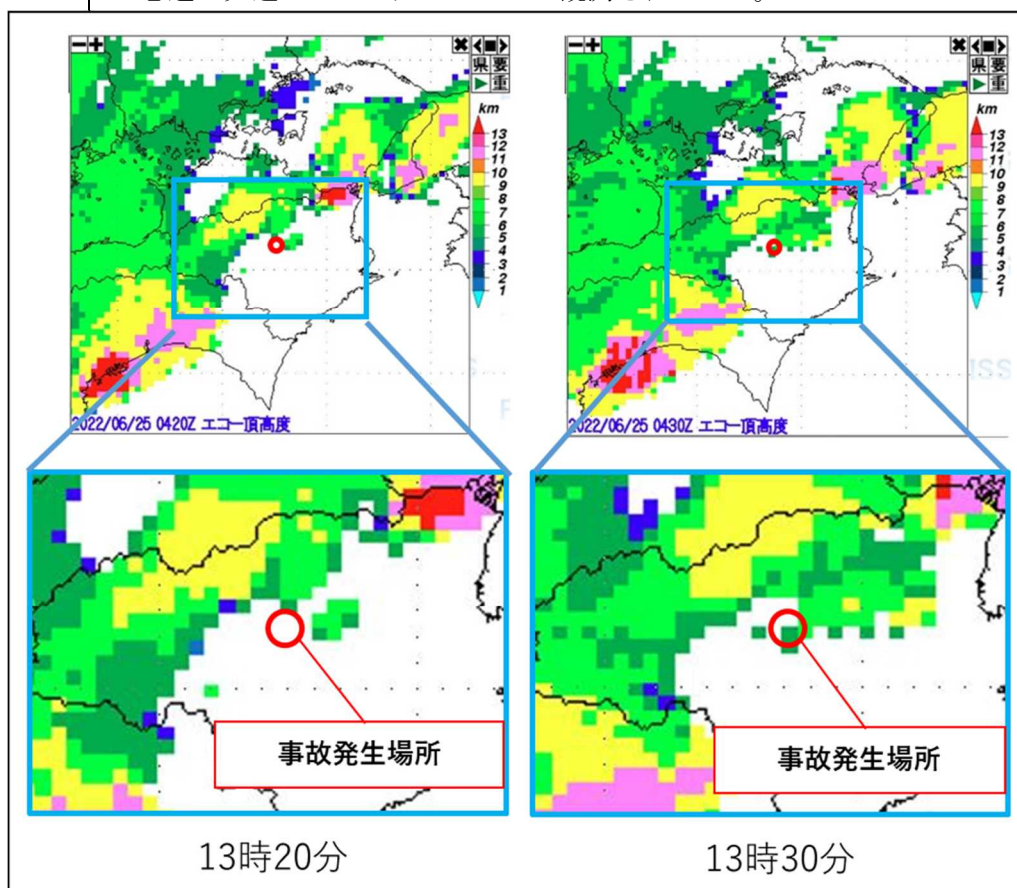
図8 レーダー合成図（エコー頂高度）

事故発生場所周辺における地上気象レーダーによるレーダー合成図（エコー頂高度）（図8）によれば、事故発生時刻に近い13時30分に事故発生場所付近で、雲頂高度5km（16,404ft）から6km（19,685ft）まで発達したレーダーエコーが観測されていた。

事故現場北東側の同機の進行方向には、雲頂高度が最大で9～10kmまで急速に発達したレーダーエコーが観測されていた。

レーダー合成図(エコー頂高度)(図8)から、事故発生場所付近には、雲頂高度5km(16,404ft)から6km(19,685ft)の高さまで発達した対流雲*6が存在していたものと推定される。

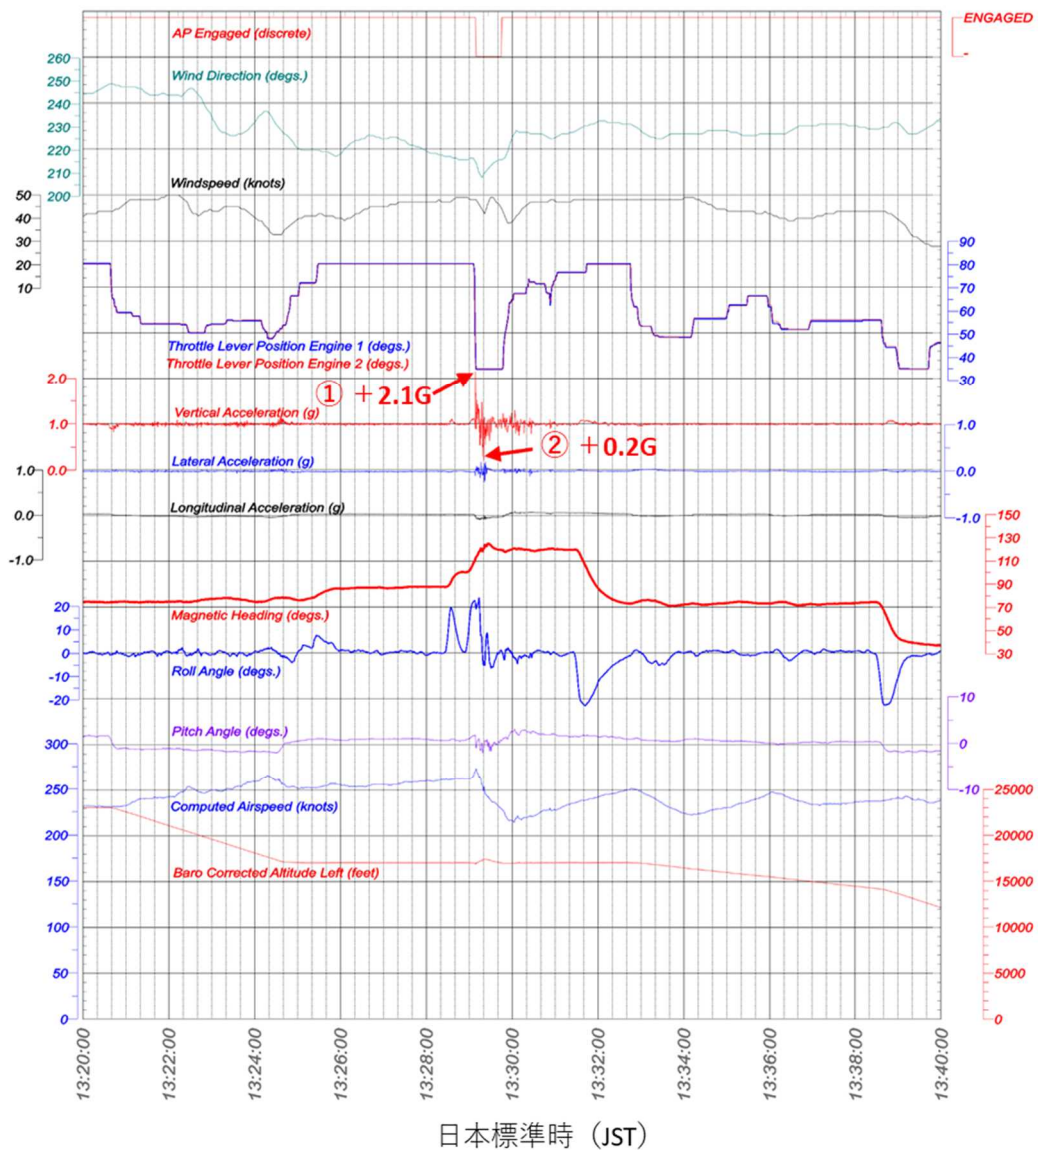
図9 FDRの記録

同機のFDRの記録(図9)によれば、13時29分08秒から13時29分20秒にかけて、垂直加速度は+0.2G(図9①参照)から+2.1G(図9②参照)の間で変化した。

FDRの記録(図9)には、13時29分08秒から約12秒間に垂直加速度が+0.2Gから+2.1Gの間で変化したことが記録されており、このとき同機は、発達した対流雲の直近を飛行

していたものと考えられ、対流雲による気流のじょう乱に遭遇して同機は大きく動揺したものと考えられる。
