航空事故調査報告書

ロビンソン式R66型（回転翼航空機）

JA77AR

墜落

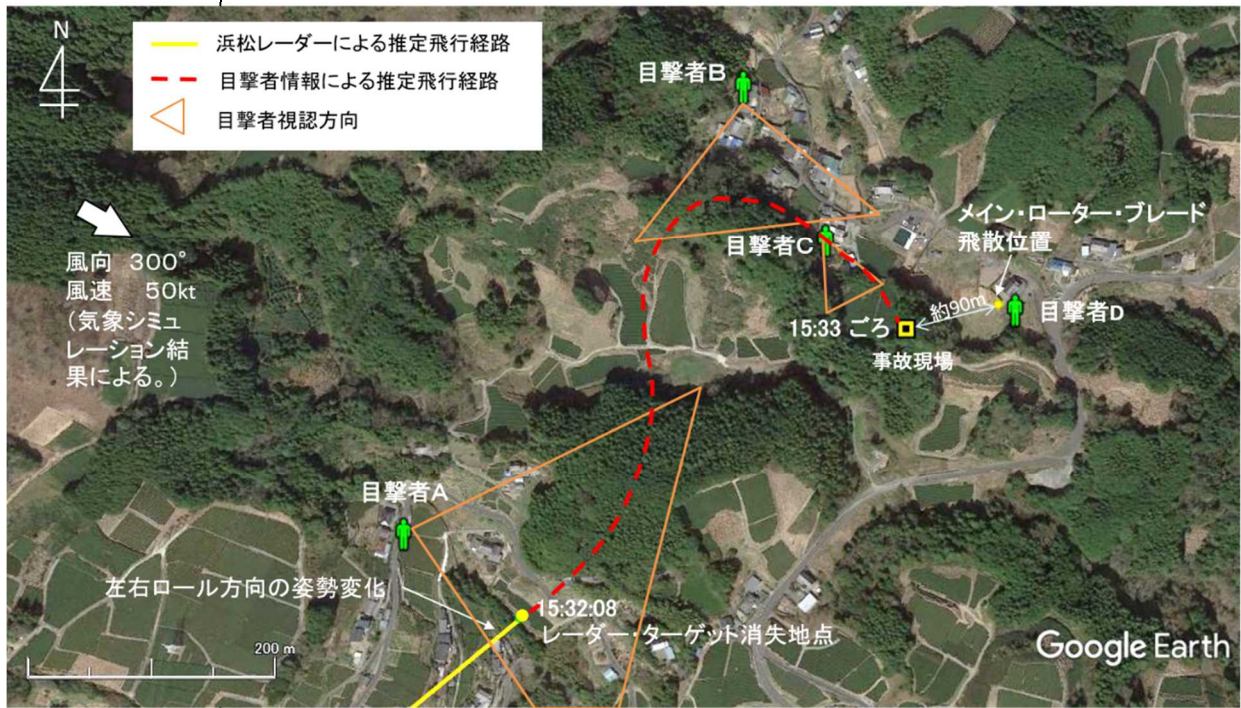
図2 同機の墜落直前の推定飛行経路

15時32分55秒ごろ 左右のロール運動の後、図2のとおり、右旋回しながら機首を下げた状態で山林に墜落した。

図2のとおり、同機のレーダー・ターゲットが消失した地点から墜落地点までの飛行経路は、約900m程度であり、約1分で飛行している。また、発動機監視装置の記録から、15時32分25秒ごろから急激にトルクが上昇し、30kt程度の低速で飛行していたと考えられる。さらに、目撃者の口述によると、同機は、機体後部を左右に振り、墜落直前は大きく機首を下げ、右に傾きながら飛行していたことから、操縦が困難な状態を継続して飛行していたと推定される。なお、メイン・ローター・ドライブ・シャフトの湾曲が上空で発生していた場合、メイン・ローターが不均衡となり、メイン・ローター・ギア・ボックスが分離して、機体の破壊に至るため、メイン・ローター・ドライブ・シャフトは、飛行中ではなく墜落後に湾曲した可能性が考えられる。

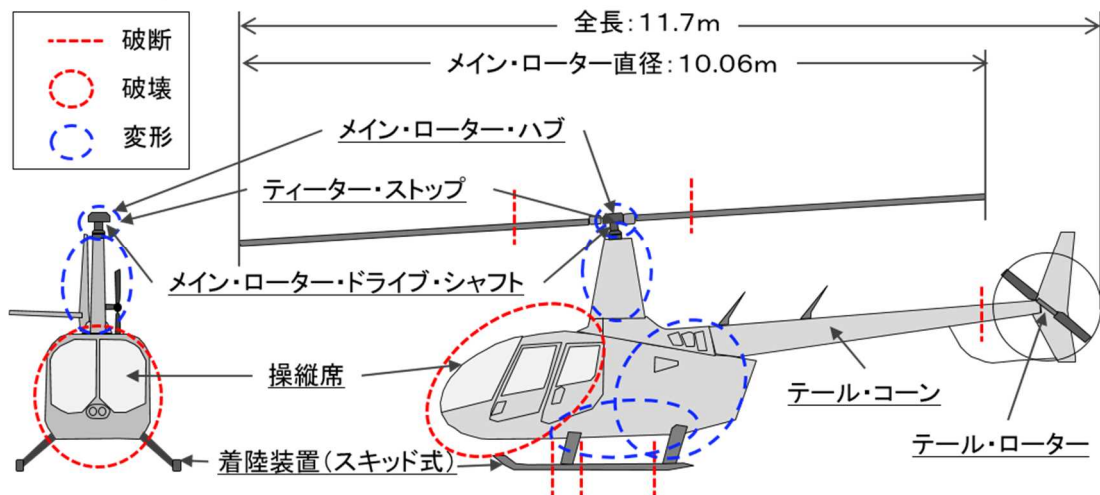
図3 機体の大きさと損壊の箇所

航空機の損壊の程度：大破

：操縦席及び客室部破壊

後部胴体変形

メイン・ローター・ドライブ・シャフト上部変形、メイン・ローター・ハブ*3 打痕及びティーター・ストップ*4 変形

：変形及び水平安定板の前方で破断

：変形、破断及び飛散

：損傷

：損傷及び破断

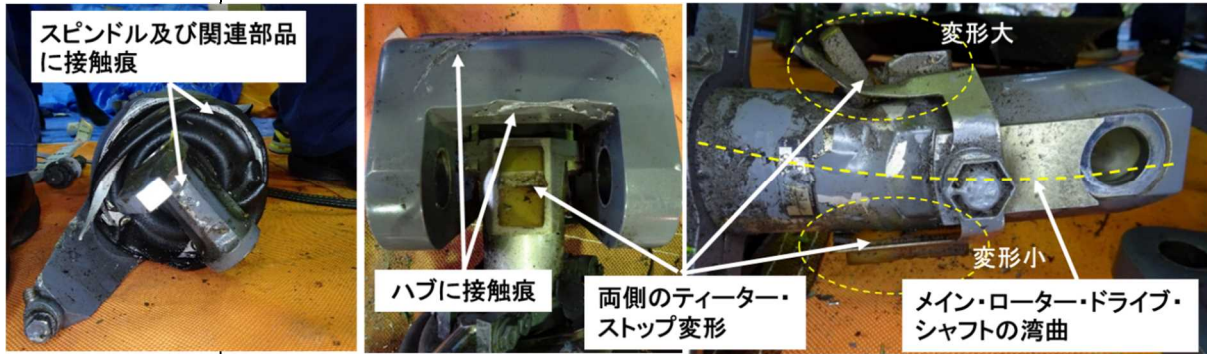
図6 スピンドル、ハブ、ティーター・ストップ及びメイン・ローター・ドライブ・シャフトの接触痕

図6のとおり、同機の2本のメイン・ローター・ブレードのスピンドル部品及びメイン・ローター・ハブには接触痕があった。さらに、メイン・ローター・ドライブ・シャフトが大きく湾曲し、両側のティーター・ストップは接触痕による変形の大きさに差異があった。これらの接触痕は、飛行中又は墜落時に、メイン・ローター・ブレードのスピンドル部品が、ハブ及びドライブ・シャフトに強く接触したものと推定される。

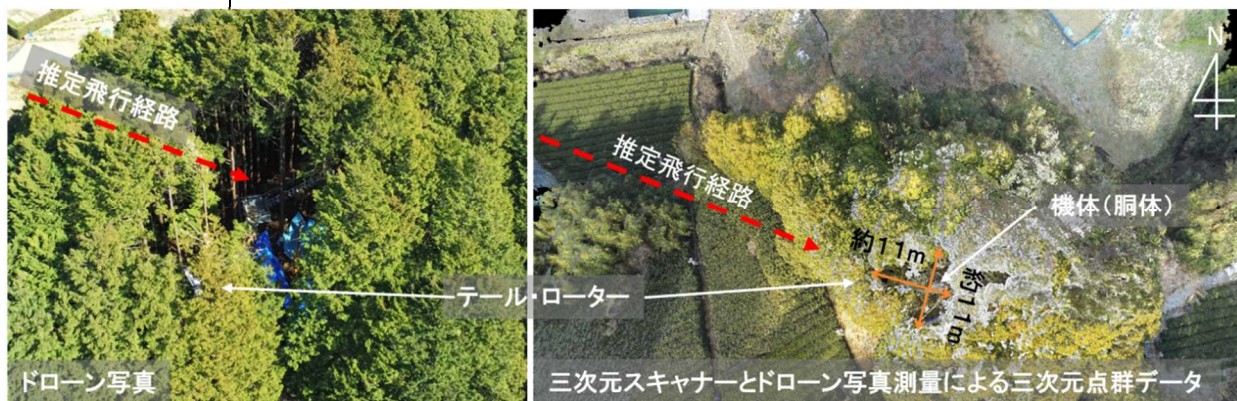
図10 事故現場の樹木の開口部の大きさ

事故現場の北側には、静岡県北部の山岳地域が広がり、事故現場から西1.2kmには、標高532m（1,745ft）の粟ヶ岳がある。事故現場は高さ約30mの杉が植生する小高い丘であった。図10の3次元点群データのとおり、メイン・ローターの直径約10m、機体の全長約12mと同程度の長さを示す樹木の開口部があり、開口部の樹木には接触痕が残されていた。

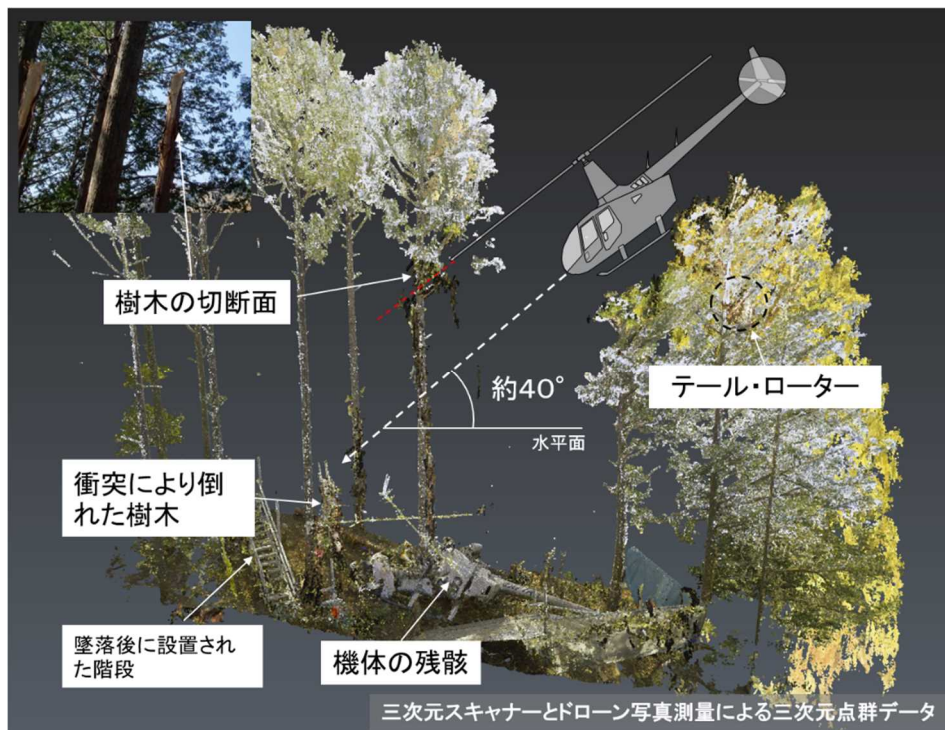
図1.1 墜落時の推定進入角度

テール・ローターは、樹木の上部に残されていた。樹木の切断面及び機体により削られた樹木の開口部の角度は、約40°であった。また、胴体後部のフレームに装備されている航空機用救命無線機（ELT）は、墜落時の衝撃により作動していた（しきい値6～8G）。

発動機監視装置の記録、メイン・ローター・ブレードが事故現場から約90mの位置で発見されたこと及び樹木の切断状況から、同機はエンジンが正常に作動し、メイン・ローターに出力が伝達されている状態で、約40°の角度で山林の中に墜落したと推定される。

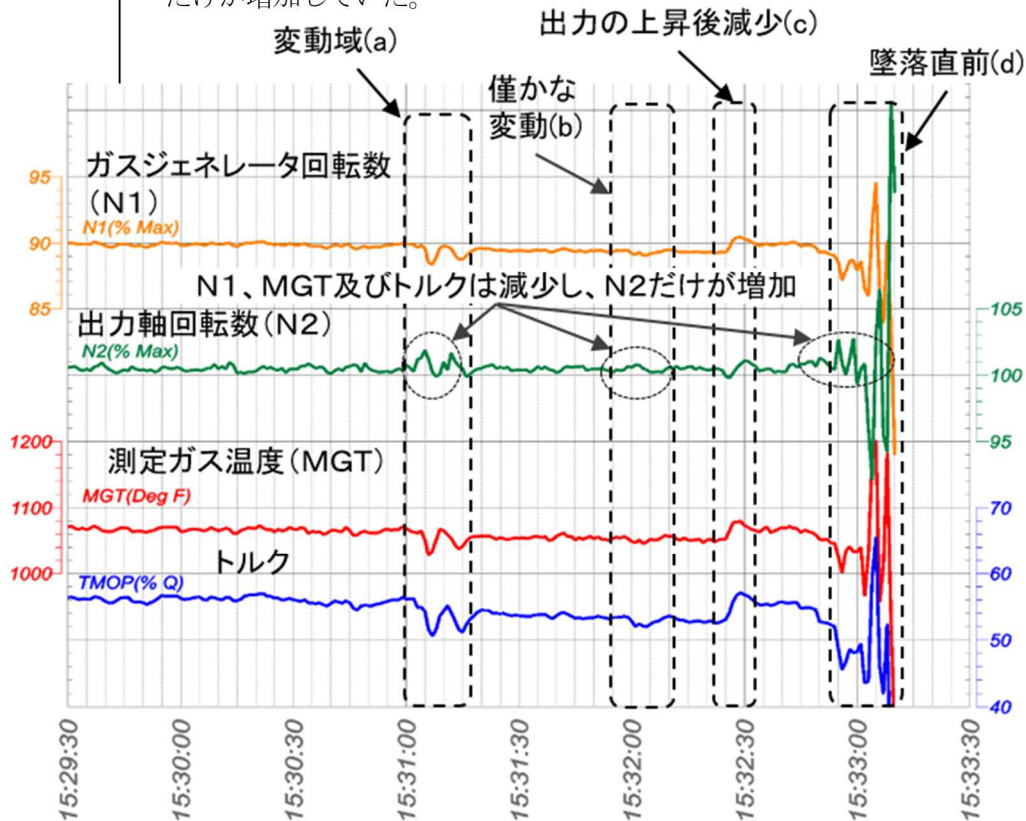
図13 墜落直前の発動機監視装置(EMU)の記録

図1のとおり、同機は15時30分07秒から15時30分46秒にかけて、高度約1,400ftから約2,000ftまで上昇した。発動機監視装置（EMU）の記録には、上昇後の15時31分10秒の前後に、出力が大きく上下する変動域（a）があった。15時32分00秒ごろ、僅かなトルク変動（b）があり、15時32分25秒から30秒にかけて、出力が上昇した。さらに、15時32

分30秒から35秒の間、出力が減少(c)し、20秒間おむね一定となった後、15時32分50秒から墜落までの間、大きな出力変動(d)が記録されていた。特に(a)、(b)及び(d)の変動域は、N1、MGT及びトルクが減少し、N2だけが増加していた。

15時30分46秒の地点から15時32分08秒のレーダー・ターゲットが消失した地点までの推定飛行経路、図13の発動機監視装置(EMU)の記録及び図16の数値解析結果を照合すると、15時31分00秒から15時31分20秒の間の大きな出力変動域(a)に対して、飛行高度が低下し、その間の鉛直流の偏差は、5m/sを超えていた。出力軸回転数(N2)は、通常の1Gの状態であれば、エンジン出力が伝達されている状態となるため、メイン・ローターの回転数の100%付近が維持される。特に出力変動域(a)の15時31分05秒ごろ、N1、MG T及びトルクの急激な減少に対し、N2が約2~3%増加している。これは、強い鉛直流を伴う乱気流に遭遇し、メイン・ローターの負荷が減少し、一時的にメイン・ローター回転数が増加したと考えられる。

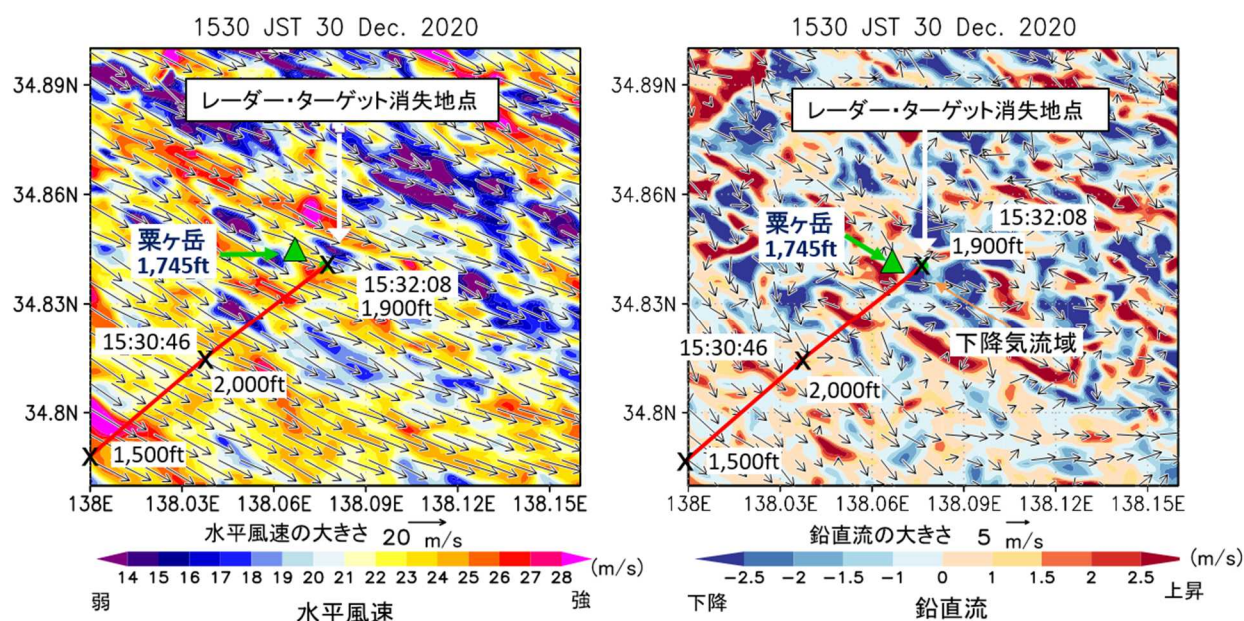
図16 数値解析Bによる高度600mの水平風速(カラー)と水平風ベクトル(左) 高度600mの鉛直流(カラー)と領域平均からの水平風偏差(矢印)(右)

同機の推定飛行経路付近の地形は、図15(右)のとおり、北側は山岳地域、南側は平野部であった。同機が飛行していた高度約600m(約2,000ft)付近は、南西側では、図16(左)のとおり、300°方向から主に黄色の表示となる約2.5m/s(50kt)の水平風であり、北東側では、濃い青色となる約1.5m/s(30kt)の水平風が吹いていた。また、図8の気象衛星画像(可視)において、東海地方には北西-南東走向の筋状の雲列が3本見られ、そのうちの1本は事故現場付近に位置し、図9のとおり、静岡空港では17時まで強風が続いていた。図16(右)の水平風速と鉛直流には、北西-南東走向のパターンが見られ、下降気流の領域では風速が強く、上昇気流の領域では風速が弱い傾向が見られる。同機の飛行経路である15時30分46秒の地点から浜松レーダーが捕捉していた同機と思われるレーダー・ターゲットが消失した15時32分08秒の地点までの区間は、経路上に1.0m/s(20kt)に近い水平風速の増減と2.5m/sに近い上昇気流と下降気流が交互に存在していたことから、北西-南東走向の軸を持つロール状の熱対流が発生して、下降気流の領域では強い風が吹き、上昇気流の領域では弱い風が吹いていたものと考えられる。さらに、付図のとおり、数値解析Bによる高度600mから1,000mまでの解析結果を比較すると、高度の上昇とともに、水平風速(左列)は、赤い領域で示されるように風速が増加し、鉛直流(右列)は、青い領域の下降気流領域が減少している。高度の上昇によって、下降気流と遭遇する機会は減少するが、水平風速は増加することから、ロール状の熱対流による乱気流への対応は、高度の上昇だけでは不十分と考えられる。

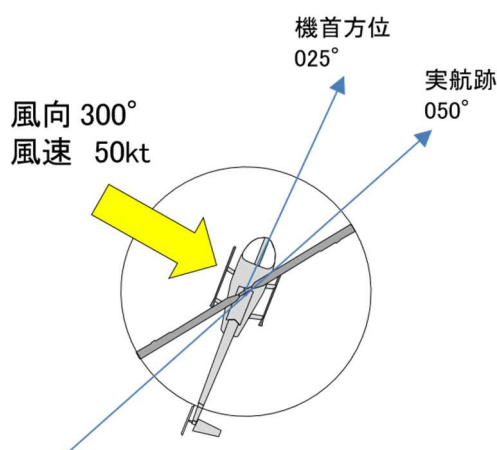
図17 推定対気速度

同機が飛行した経路及び対地速度から、機長は、山岳波の影響を避けるため、飛行経路の西側にある栗ヶ岳よりも高い高度、かつ、2.6(2)のとおり、雲底高度2,500ft付近には積雲が存在したと観測されていることから、雲から離れて飛行するため、2,000ft付近を選定し、1,500ftから上昇したと考えられる。同機の実航跡、対地速度、外気温度、気圧及び数値解析による風向風速から、同機は、300° 50ktの風を受け、指示対気速度110KIAS、機首方位約025°で飛行していたと考えられる。

同機は、最大巡航速度の110KIASを維持していたことから、鉛直流を伴う乱気流遭遇時には低G状態を引き起こし、マスト・バンピングを発生しやすい速度で飛行していたと考えられる。

高速飛行においては、外力に対する機体の応答が速く大きくなる傾向があることから、激しい乱気流に遭遇する前に、飛行規程の注意事項のとおり60～70KIASに減速する必要があったと考えられる。
