航空事故調査報告書

クイックシルバー式

MXⅡスプリント Top-R582L型
(超軽量動力機、複座)

ハードランディングによる操縦者の負傷

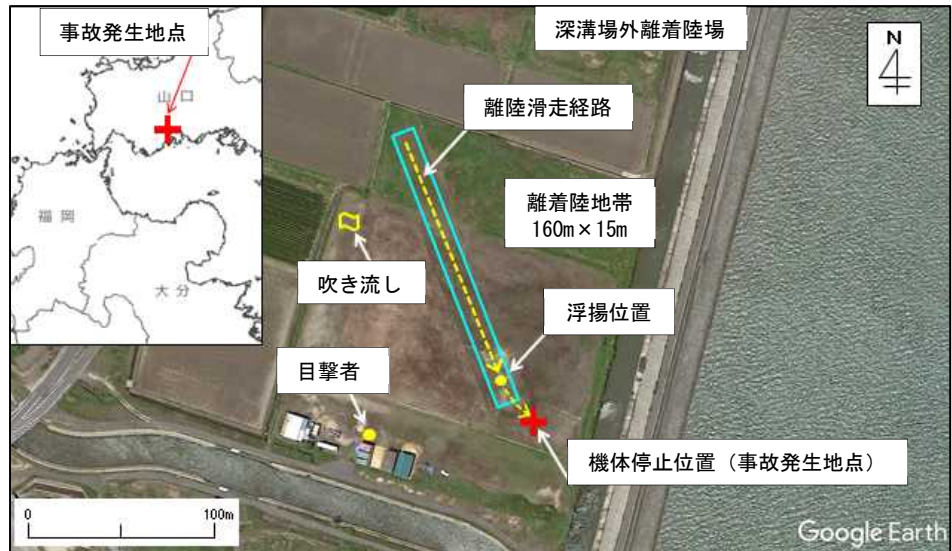
図1 場外離着陸場及び事故現場

は29 mile/hであるが速度計は見ていなかった。)まで加速できていないと感じたため、操縦者は、離陸の中止を決断した。操縦者は、離陸を中断する手順について、フライトマニュアルに「直ちに出力をアイドルに下げると同時に操縦桿をニュートラルにする」と規定されていることを知らなかったため、ジャンプ飛行で着陸するときのようにスロットルレバーをゆっくり戻した。すると、同機は、エンジン回転数が上昇し、急加速して機首上げ状態になり、地上高約2～3mまで浮揚した。離着陸地帯の終端が迫って慌てていたため、操縦者が直ちに着陸させようと操縦桿を前に倒したところ、同機は前輪から強く接地し、倒立した状態で停止した。(図1 参照)

着陸時の衝撃により、同機は、前脚及び操縦席周りのフレームが変形し（中破）、操縦者は、右足大腿骨等を骨折した（重傷）。

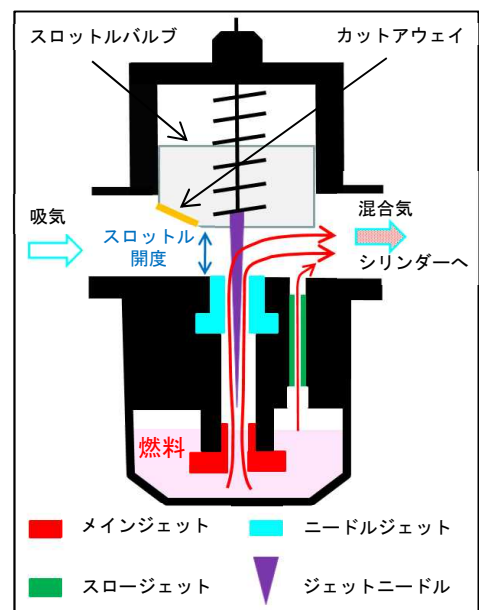
図2 キャブレターの模式図

同機の整備及び飛行記録を確認するとともに、エンジン及び二つのキャブレターについて、当該エンジンのサービスセンターにおける分解調査を含む調査を実施したところ、次のことが判明した。(図2 参照)

① 操縦者は、平成25年に所有者から同機の管理を任されて同機を組み立てた際、一度燃料ポンプの流量を点検し、不具合がないことを確認していたが、分解調査の結果、燃料ポンプは、入口が変形し、ダイヤフラム、ガスケット及び逆止弁が劣化しており、燃料が十分供給されない状態になっていた。

② 平成28年10月に操縦者が同機の二つのキャブレターを点検した時は、エンジンの設計・製造者が発行するメンテナンスマニュアル及びパーツカタログで指定されていない他社製のメインジェットが装着されていたが、他社製の部品に交換された時期は不明である。当該点検時、二つのキャブレターのうち一方のメインジェットのねじ山が傷んでいたため、操縦者は、当該部品が他社製であるという認識のないまま、もう一方のキャブレターのメインジェットに刻印されている番号を確認して、傷んでいたメインジェットを同じ番号の他社製のものに交換した。その後事故が発生す

分解調査の結果、交換したメインジェットは、エンジンの設計・製造者が発行するメンテナンスマニュアル及びパーツカタログで指定された部品と比べて燃料流路の径が小さく、スロットルレバーを全開（高速域）の位置にすると、エンジンに供給される燃料の量が通常より不足する状態になっていた。

分解調査の結果、ニードルジェットの流量経路の径は、エンジンの設計・製造者が発行するパーツカタログの指定値である2.72mmを超え、太さ2.76mmの測定用ツールを通すと隙間ができるほど、摩耗により広がっていた。また、ニードルジェットに通すジェットニードルが摩耗により細くなっていた。これらにより、スロットルレバーを中速域の位置にした場合、エンジンに供給される燃料の量が通常より多くなる状態になっていた。

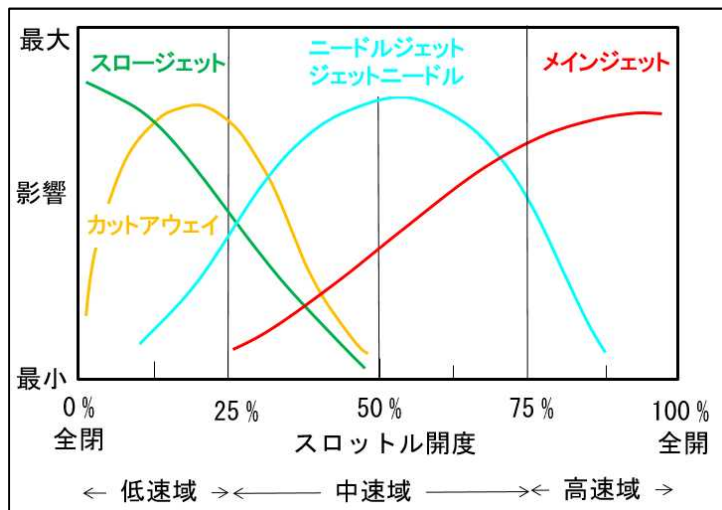
図3 キャブレターセッティング要素がエンジン出力に与える影響 (エンジンサービスセンターによる模式図)

エンジン出力に与える影響の大きさは、次に示すキャブレターセッティング要素とスロットル開度に応じて変化する。(図3 参照)

- ・スロージェットは、スロットル開度が0～25%付近の燃料供給量に影響し、主に低速域の影響が大きい。
- ・カットアウェイ^{*2}は、スロットル開度が5～50%付近の燃料流量

- ・ニードルジェットは、スロットル開度が25～75%付近の燃料流量に影響し、主に中速域の影響が大きい。また、針状のジェットニードルは、ニードルジェットに刺さった状態でスロットルレバーに連動して上下し、互いの隙間を流れる燃料流量が変化する。
- ・メインジェットは、スロットル開度が75～100%付近の燃料流量に影響し、主に高速域の影響が大きい。

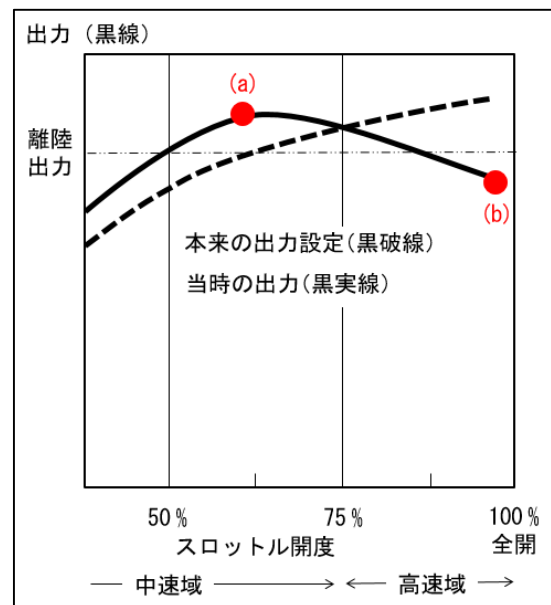
図4 スロットル開度とエンジン出力の関係

そのため、本来であればスロットルの開度を上げるほど高出力となるべきところ、同機では、高速域での出力が離陸出力未満(図4の(b)参照)に下がっていた可能性が考えられる。

他方、燃料ポンプの整備不良により燃料供給能力は十分ではなかったものの、中速域を制御しているニードルジェットの燃料流路の径が基準値を超えていたため、中速域では、通常より燃料流量が増える状態になっていた可能性が考えられる。これに加えて、エアフィルターが取り外され、通常より吸気抵抗が小さくなっていたことにより、結果として、中速域でシリンダーに供給される混合気は、離陸出力以上の出力を発生させられる濃度になっていた可能性が考えられる。そのため、中速域での出力は、離陸出力以上(図4の(a)参照)になっていた可能性が考えられる。

これらのことから、同機は、本来の出力の設定(黒破線)と異なり、高速域と中速域で出力が逆転し(黒実線)、高速域で離陸出力未満となる状態であった可能性が考えられる。

くスロットルレバーが一気に全開の位置まで動かされて高速域となり（図4の(b)の状態）、離陸出力を得ることができなかった可能性が考えられる。

同機は、不具合のある状態下で、離陸のために操縦桿を引いたままスロットルレバーがゆっくりと全開の位置から戻されたため、スロットルレバーが中速域に差し掛かった時に図4の(a)の状態になり、離陸出力を超えて急に機首を上げて浮揚した可能性が考えられる。

超軽量動力機の利用者は、機体及びエンジンの設計・製造者が発行するメンテナンスマニュアル及びパーツカタログに従い、指定された部品を使用して適切に整備することが重要である。
