航空事故調査報告書

所 属 アカギヘリコプター株式会社
型 式 カマン式K-1200型（回転翼航空機）
登録記号 JA6200
事故種類 墜落
発生日時 令和3年9月20日 13時18分ごろ
発生場所 長野県木曾郡大桑村

令和6年5月10日
運輸安全委員会（航空部会）議決
委 員 長 武 田 展 雄（部会長）
委 員 島 村 淳
委 員 丸 井 祐 一
委 員 早 田 久 子
委 員 中 西 美 和
委 員 津 田 宏 果

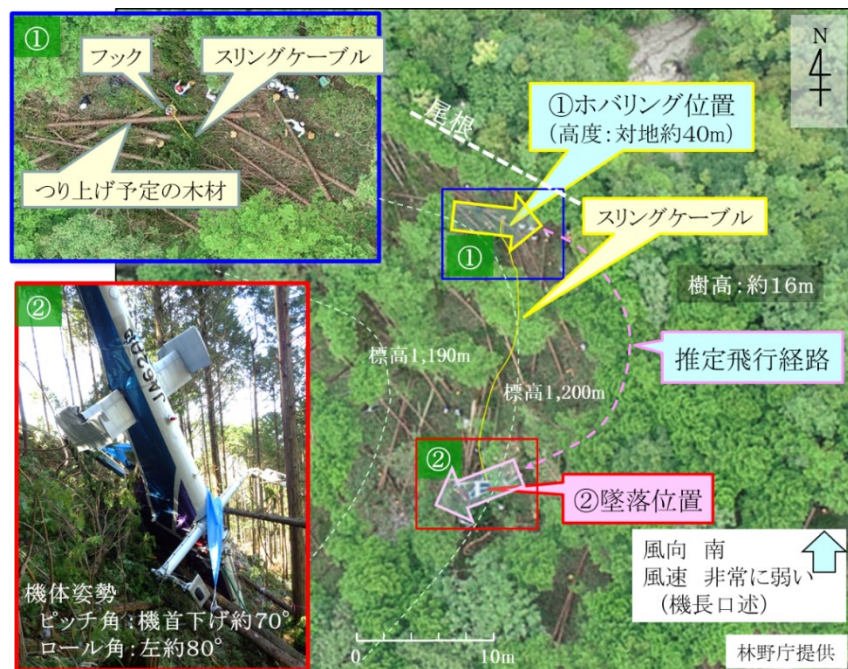
図2 推定飛行経路及び墜落位置

同機は、樹木に接触しながら機首を谷側(南西)に向けて、ホバリング位置から約20m南側の山中に、機首を下に向けて墜落した。墜落後の機体姿勢は、機首下げ約70°、ロール角左約80°であった。機体の破片は、墜落位置から半径約20mの範囲にわたって散乱していた(図2参照)。

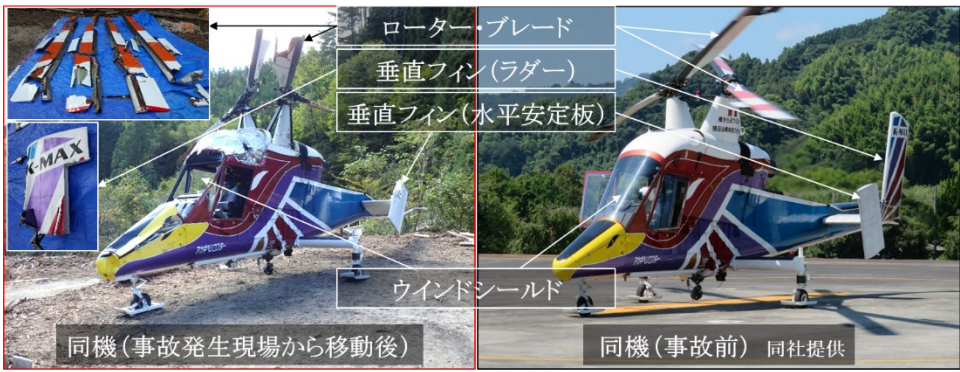
図3 損壊の状況（エンジンを除く）

- ① ローター・ブレード : 全4本破断
- ② 垂直フィン（ラダー） : 付け根から破断
- ③ 垂直フィン（水平安定板） : 損傷
- ④ 胴体、テールブーム : 損傷
- ⑤ ウインドシールド : 破損

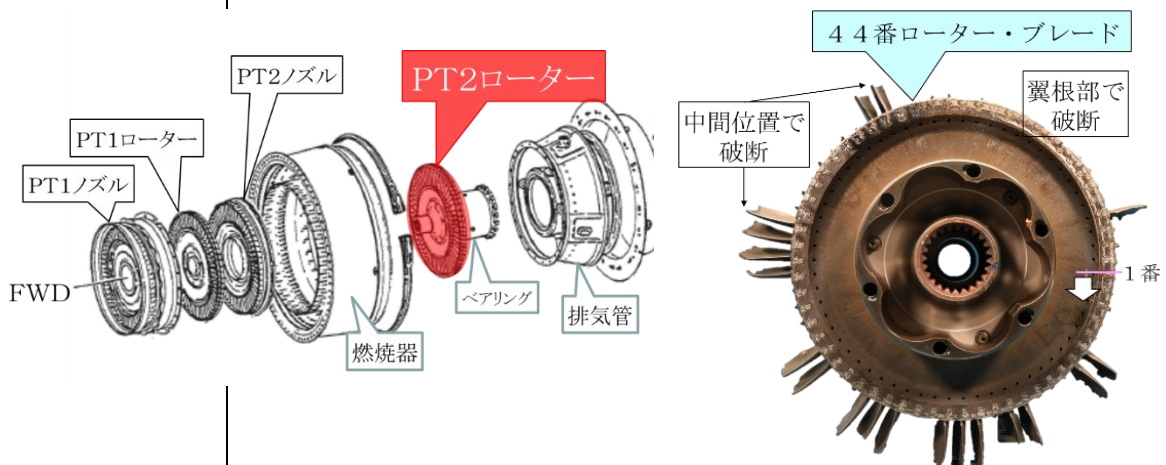
図7 PT2ローター・ブレードの破断状況

PT2ローター・ブレード(62枚)は、全て破断しており、そのうちの43枚のPTローター・ブレードは翼根部で、残りの19枚は、ほぼ中間位置で破断していた(図7参照)。

PT2ローター・ブレードの破断面を目視により確認したところ、44番ローター・ブレード(以下「44番ブレード」という。)のみ、破断面の前縁側約1/3が滑らかに、後縁側は粗い破断面となっているのが確認された。44番ブレード以外のPTローター・ブレードは、全面が粗い破断面であった。

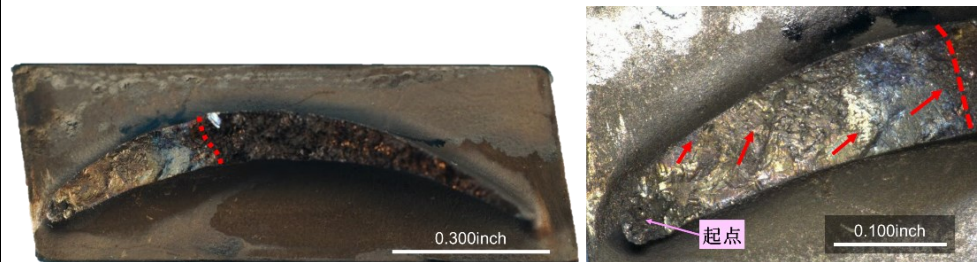
図8 44番ブレード破断面の拡大図

詳細調査の結果、44番ブレードの母材は設計において指定されたもの(ニッケル基耐熱合金インコネル713C)であり、前縁側約1/3の滑らかな破断面は、ブレード前縁付近の表面下のファセット(平らな面)領域を起点とした疲労領域であることが確認された。また、後縁側の粗い破断面は、過負荷による破断面であることが確認された。

なお、図8及び図9の赤色矢印は疲労伝搬の方向を、赤色破線は疲労伝搬の範囲を示す

44番ブレードの破断は、破断面の特徴から、前縁付近から発生したHCFによる疲労領域が後縁側へと伝搬し、前縁から約1/3まで達したところで同ブレードが負荷に耐えられなくなり、破断したものと推定される。

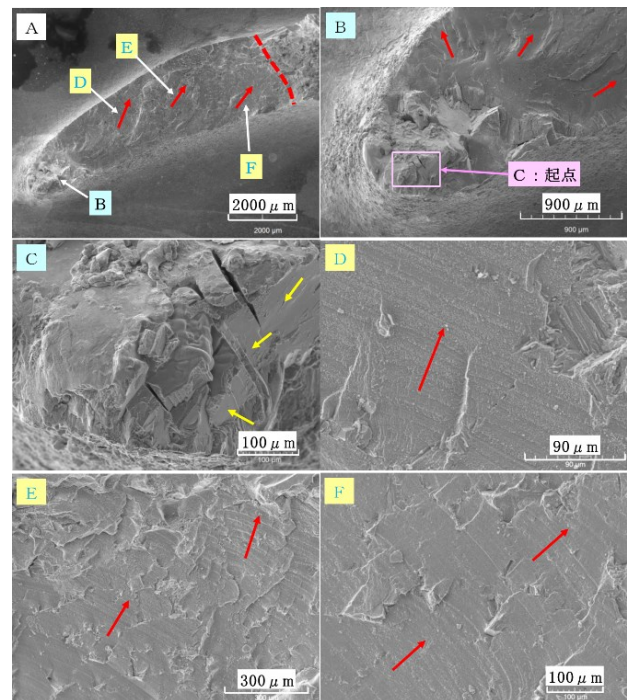
図9 44番ブレードのSEM画像

図9Aは、44番ブレード前縁側約1/3の疲労領域全体のSEM画像である。このうちBは、疲労の起点(桃色矢印)、Cは疲労の起点であるファセット(黄色矢印)領域、D~Fは、疲労伝搬部分のSEM画像である。疲労領域には、高サイクル疲労(High Cycle Fatigue) (以下「HCF」という。)による疲労伝搬の特徴である貝殻状の模様(ビーチマーク)を認めた。

造者(B社)によれば、同型式エンジンのHCFは、過大なシュラウドギャップによって動きやすくなったPTローター・ブレードが、フラッター*1を引き起こすことによって発生する高周波振動負荷に起因するとされている。

44番ブレードにHCFが発生したことについては、PT2のシュラウドギャップが過大であった影響が44番ブレードの個別ギャップに現れ、動きやすくなった44番ブレードにフラッターが発生することで生じた高周波振動負荷によるものと考えられる。
