航空事故調査報告書

所属 特定非営利活動法人メッシュ・サポート
型式 ビーチクラフト式A36型
登録記号 JA4577
事故種類 墜落
発生日時 令和4年3月12日 12時46分ごろ
発生場所 沖縄県 伊江島空港

令和6年5月24日
運輸安全委員会（航空部会）議決
委員長 武田展雄（部会長）
委員 島村 淳
委員 丸井 祐一
委員 早田 久子
委員 中西 美和
委員 津田 宏果

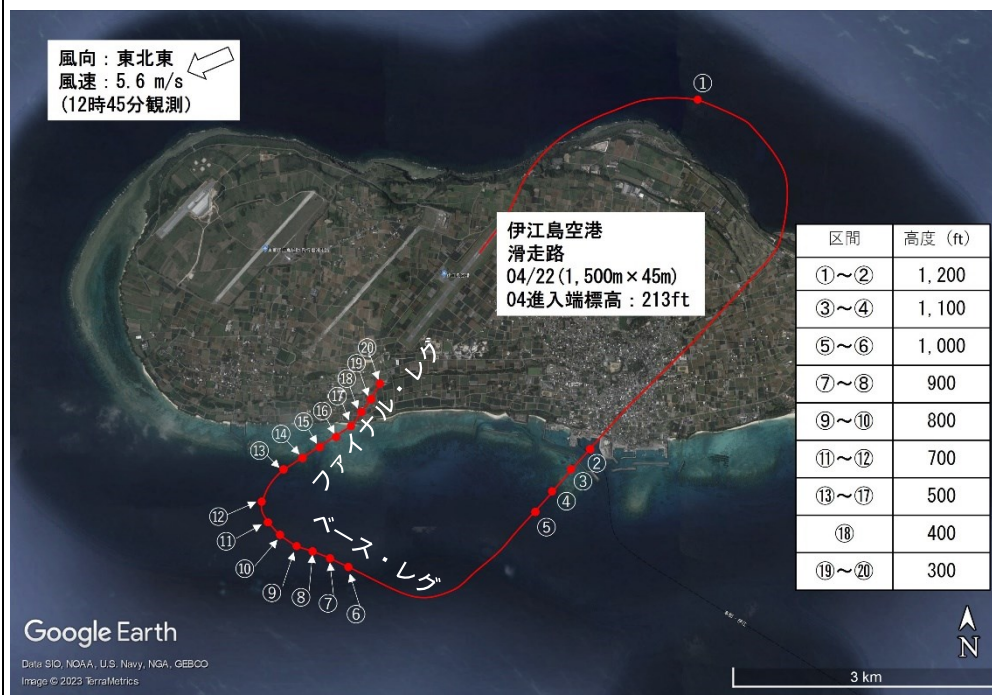
図2 レーダーの記録による推定飛行経路 (注)

レーダーの記録によると、同機は、離陸後右旋回して右ダウンウィンド・レグを高度1,200ftで飛行した後、高度を1,000ftに変更して飛行した。同機は、右ベース・レグ半ばまで高度1,000ftを維持した後、降下を開始した。機長は、「ファイナル・アプローチ」と一方送信し、同法人の関係者が同空港ターミナルビル内でその送信を聞いた。

(注) 同機の位置と高度は、覆域外ではあるものの、周辺の2つのレーダー・サイト(航空路監視レーダー(八重岳)及び空港監視レーダー(那覇空港))において部分的に捕捉されており、この記録を基に推定している。(詳細は2.7(9)項参照。)

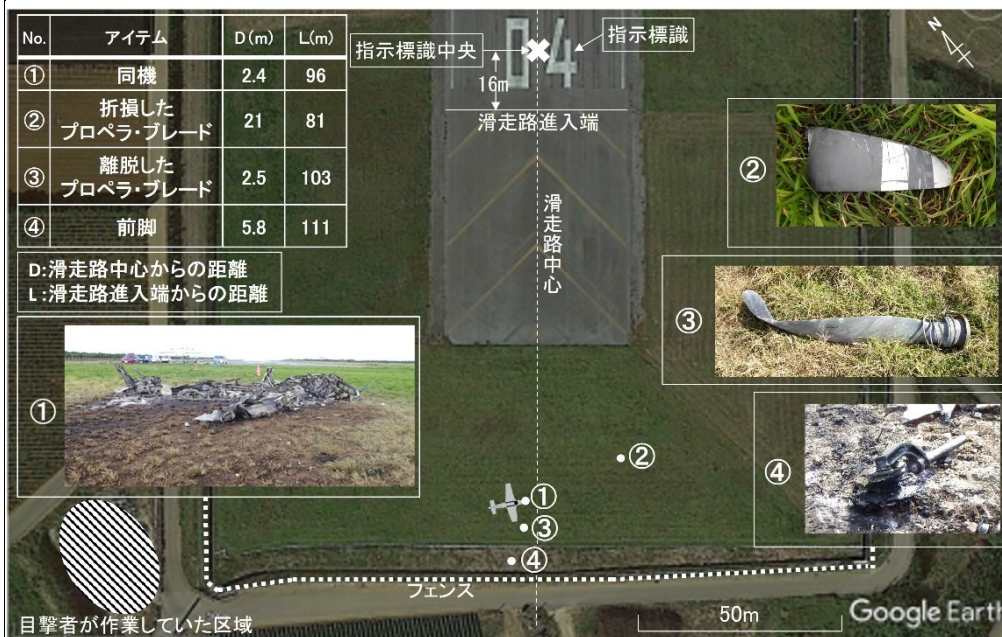
図4 事故現場の状況(1)

同機は、滑走路04進入端の南西100m付近で機首を約 120° に向けて焼損していた(図4①参照)。同機の南西側の緑地帯及び傾斜面は黒く焦げた状態であった。

また、滑走路04進入端の南西110m付近からの傾斜面では、同機の衝突痕及び同機から離脱した前脚の一部などが落ちていた(図4④参照)。

同機のプロペラ・ブレード3枚のうち、No. 1プロペラ・ブレードは、プロペラ・ハブから離脱し、その先端部が後方に湾曲した状態で、同機の南西7m付近で見付かった(図4③参照)。No. 2及びNo. 3プロペラ・ブレードは、プロペラ・ハブに固定されており、先端が折損していた。No. 2プロペラ・ブレードの先端は見付からなかったが、No. 3プロペラ・ブレードの先端は、同機の東23m付近で見付かった(図4②参照)。また、全てのプロペラ・ブ

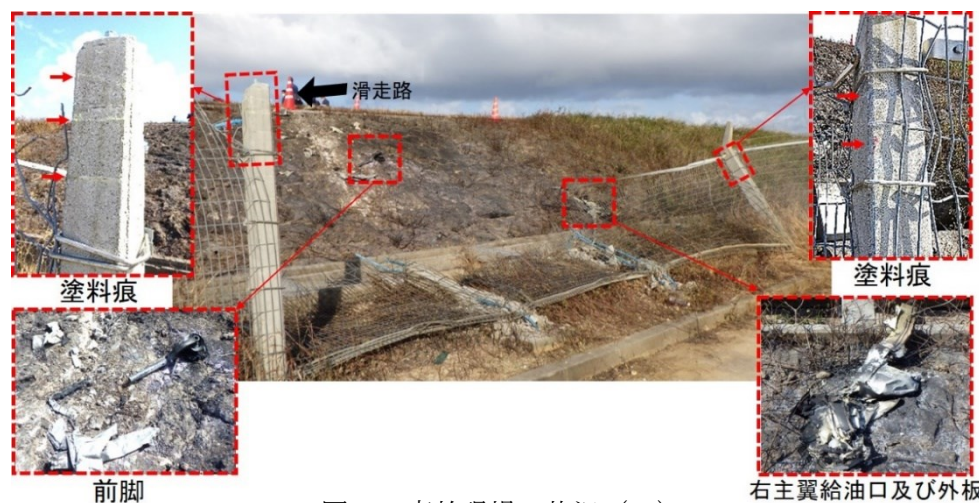
図5 事故現場の状況(2)

さらに、空港敷地の境界を示すために滑走路04進入端の南西118m付近に設置されたフェンスは、支柱4本を含む幅約8mにわたって損壊していた。損壊した支柱4本のうち外側2本の支柱には、高さ2.2mの支柱の基礎部から1.8m付近に同機の主翼の塗装色と同じ色の塗料痕が認められた。

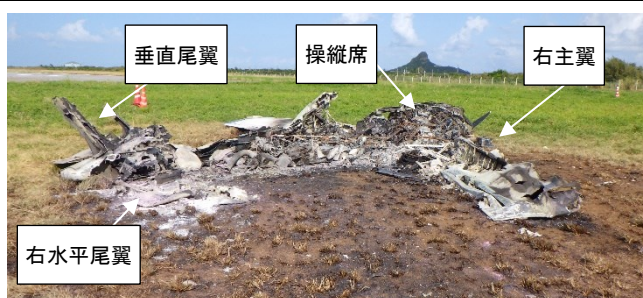
図6 同機(右後方から)

同機の操縦席、右主翼、右水平尾翼及び垂直尾翼は、焼損が激しく、ほぼ原形をとどめていなかった。各計器も焼損しており、高度計が約200ftを示していたことを除き、その他の計器の指示値を読み取ることはできなかった。

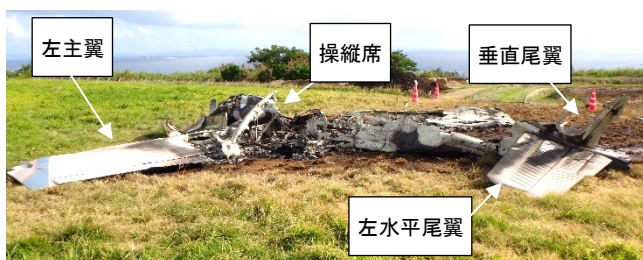
図7 同機(左後方から)

同機の左主翼は、中央付近から翼端側を除き焼失しており、翼端部は衝突による変形が生じていたため、エルロンの作動を確認することはできなかった。また、両主翼の前縁にフェンス支柱と同じ幅の衝突痕があった。さらに、両主翼の衝突痕は、主翼下方からフェンス支柱に衝突した様相を呈していた。フラップ・アクチュエーターは、フラップを展開した状態であった。

左水平尾翼は原形をとどめており、エレベーター・トリムの作動を確認することができたが、エレベーターはケーブルが切断されており、その作動を確認することはできなかった。

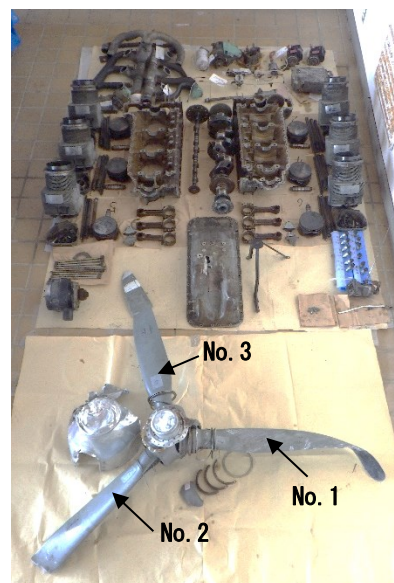
図10 エンジン及びプロペラ

エンジンは、エンジン・マウントの破断、エンジン底部のエンジンオイルパンの破損及びプロペラ駆動部の破損を除き、墜落及び火災による顕著な損傷は認められなかった。

レードにはプロペラの回転方向と同じ向きの傷が確認された。

エンジン及び燃料系統の外観点検、点火系統の機能確認及びプロペラ駆動系統の点検を実施した結果、エンジン停止に至る不具合は認められなかった。また、分解調査においてもエンジン停止に至る不具合は認められなかった。

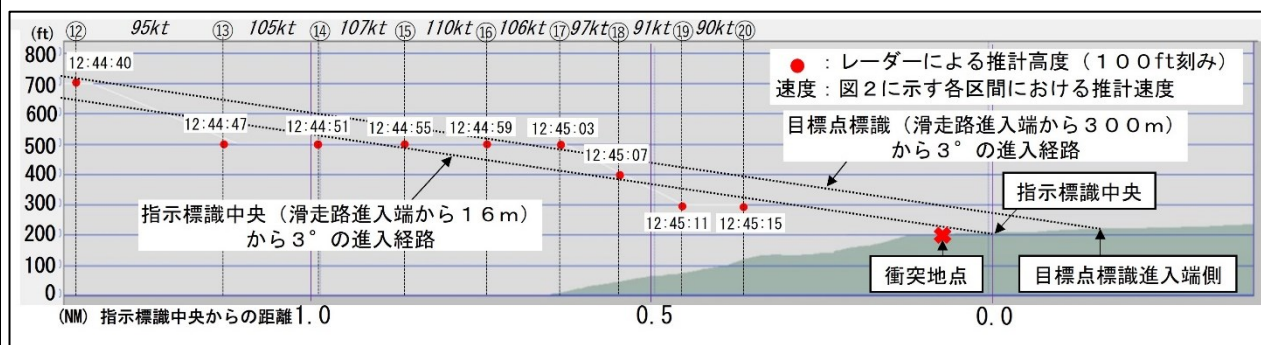
図11 ファイナル・レグ上の高度変化

同乗者Bは、同法人所属の操縦士に対して、指示標識を接地目標として、これに対し3°の降下角で進入するよう指導していたことから、同機も同様の進入を行っていた可能性が考えられる。指示標識の中央（滑走路進入端から16m先の地点（図4参照））及び目標点標識（滑走路進入端から300mの地点）から引いた3°の降下角の進入経路並びにレーダーに記録された位置及び高度を図11に示した。

一方、ファイナル・レグ上の同機のレーダーの記録による推計高度は、2.7(9)に示すとおり、100ft単位の情報であり、また、⑫から⑬までの間で情報の欠落があるものの、図11のとおりである。同機は、ファイナル・レグ上で安定した降下率を維持する飛行を行っていなかった可能性が考えられるが、進入を継続していたものと考えられる。

レーダーの記録による同機の推計速度は、飛行規程に記載された進入速度79ktに対して大きな値ではあるものの、図11の⑬から⑰までの間は、おおむね約105～110ktで推移し、⑰以降も滑走路に近づいたことによる減速の可能性が考えられることから、⑳付近までは速度制御及び垂直方向の制御が可能であった可能性が考えられる。

目撃者の口述から、その後、同機は通常よりも低い経路で進入し、接地目標を指示標識の中央として降下角3°の進入経路で進入していた場合はフェンスの上空を標高約72.1m（約237ft）で通過するところを、標高約63.7m（約209ft）に相当する位置でフェンスに衝突したと考えられる。また、目撃者の口述及び同機の両主翼とフェンス支柱との衝突痕から、同機は機首を上げた状態でフェンスに衝突したと考えられ、同機は進入経路の修正又は復行を試みたものの、フェンスに衝突した可能性が考えられる。その後、同機は、空港敷地内の傾斜地に衝突し、バウン

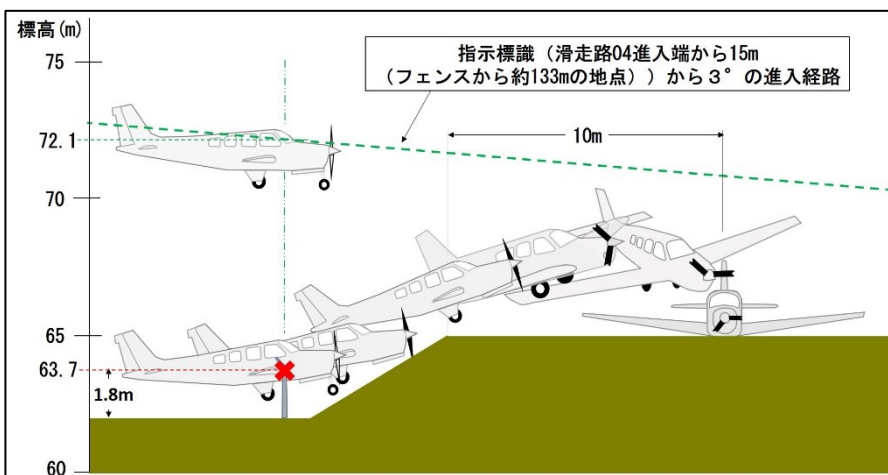
図12 墜落の概念図

ドして滑走路手前の緑地帯に墜落して大破、炎上したと考えられる。また、その間に2名の搭乗者は強い衝撃を受け外傷によって死亡したものと考えられる。

本事故は、同機が、伊江島空港の滑走路04へ進入した際、低くなった進入経路を修正できなかったため、フェンス及びフェンス支柱並びに空港敷地内の傾斜地に衝突した可能性が考えられる。その後、同機は、バウンドして滑走路手前の緑地帯に墜落して大破、炎上したものと考えられる。

事故等の原因を究明し、事故等の再発防止及び事故に起因する被害の軽減のため、加えて、振り返りによる操縦士の技能向上、日常運航における効率的なリスク管理等のために、航空法の規定による飛行記録装置の搭載が義務付けられていない航空機においては、航空機の位置、高度等の情報や操縦室内の音声、映像等を記録できる簡易型飛行記録装置（FDM）^{*5}の搭載の促進が望まれる。
