# 航空事故調査報告書

所 属 PDエアロスペース株式会社  
型 式 PDエアロスペース式PDAS-X06型（自作航空機、無操縦者航空機）  
識別記号 JX0163  
事故種類 着水時の機体損傷  
発生日時 令和5年6月28日 18時14分ごろ  
発生場所 沖縄県 下地島空港付近

令和6年9月13日  
運輸安全委員会（航空部会）議決  
委 員 長 武 田 展 雄（部会長）  
委 員 島 村 淳  
委 員 丸 井 祐 一  
委 員 早 田 久 子  
委 員 中 西 美 和  
委 員 津 田 宏 果

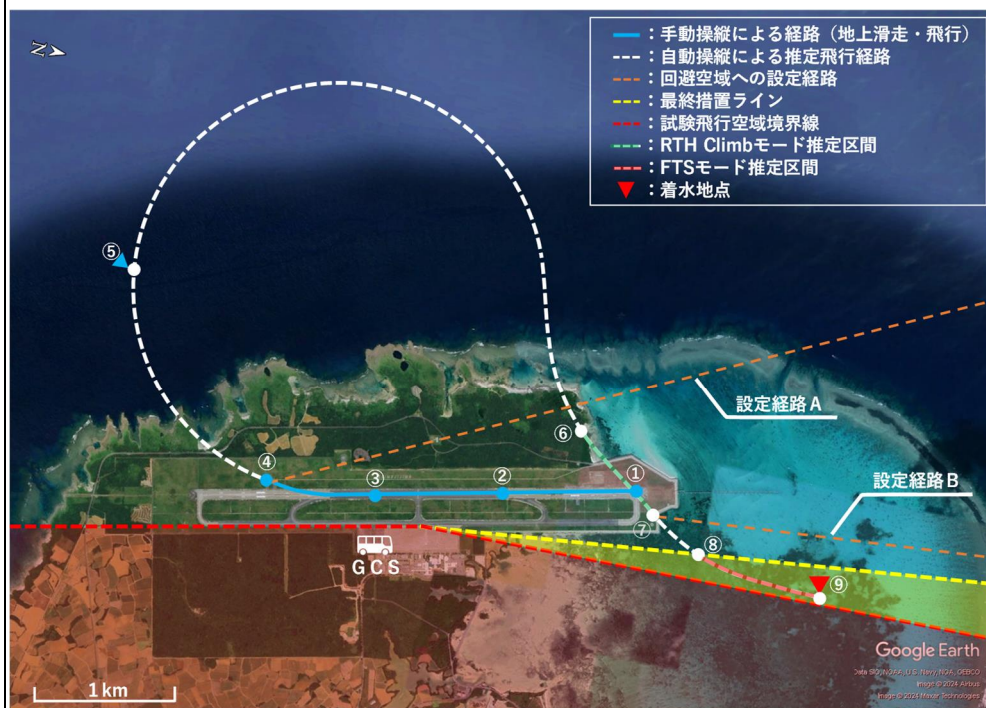
図3 推定飛行経路図

同機は、離陸滑走開始から約20秒後に離陸した（図3②）。同機は、離陸の約13秒後に速度約167kt、高度約190mで、機長席の操縦系統（表1①）及び飛行データ（表1③）の通信が途絶し（図3③）、次いで副操縦士席の操縦系統に切り替わったが、約5秒後に速度約158kt、高度約280mで右旋回中に、副操縦士席の操縦系統及び飛行データの通信も途絶して（図3④）、GCSと機体間の操縦系統及び飛行データの通信が全て途絶した。

操縦系統の通信が全て途絶した後、同機は自動操縦により右旋回の飛行を継続した。この間、GCSでは同機からの2つある映像系統の通信の1つを正常に受信し、同機からの映像を正常に視認できていた。同機からの映像を正常に視認できていたこと及び飛行が安定していたことから、機長は自動操縦での飛行を継続した方が良いと考え、操縦系統を無指向性アンテナを用いた427MHzのバックアップ通信に切り替えなかった（通信システムに関しては、表1参照）。離陸から約66秒後、瞬間的に飛行データ（テレメトリ）通信を受信したが、操縦系統の通信は回復しなかった（図3⑤）。

同機は、右旋回での飛行を継続し、約270°旋回して同空港滑走路17の進入端方向に機首を向けて直線飛行に移行した。その後、同機は高度が低下したが、滑走路17の進入端手前で直線飛行のまま上昇を開始した。滑走路17の進入端付近の上空を通過後、レベル飛行に移行して左旋回を開始したが、その数秒後に機首下げとなり海に着水した。同機が着水に至るまでGCSでは映像系統の通信を正常に受信し、同機からの映像を正常に視認できていた。

同機は、18時14分ごろ、下地島空港の北約1.5km付近の海面（試験飛行空域内）に着水し、大破した（図3⑨）。事故発生後、同機は、同社により回収された。

GCSと機体間の操縦システムの通信が全て途絶した後、同機はRTH (Return To Home) モード (各モードについては2.5 (5) に後述) に自動で切り替わり、回避空域へ向かう経路 (図3設定経路A) に向けて飛行を継続した。

シミュレーターによる検証では、意図的に設定経路Aの手前で高度を低下させて検証を行った。同機の高度を200m以下にすると、RTHモードから高度を200m以上に回復させるRTH Climbモードに切り替わり (図3⑥)、高度を回復させた。同機は、対地高度約200m以上まで上昇した際、再びRTHモードに切り替わった (図3⑦)。RTH ClimbモードからRTHモードに復帰した際に回避空域に向けて経路が再設定 (2.5. (5) ③に後述) され、同機は同経路 (図3設定経路B) に向かって飛行した。

同機は設定経路Bに向かうため左旋回を行ったが、試験飛行空域から逸脱する可能性が生じる最終措置ラインを越えたため、飛行停止機能であるFTS (Flight Termination System) モードが作動して、エンジンを停止させて機首下げを行った (図3⑧)。

同機は、手動操縦で離陸上昇中、機長及び副操縦士の両方の操縦通信が途絶したため、自動飛行モードの一つであるRTHモードに移行して飛行を継続したものと推定される。

同機は、RTHモードにより離陸上昇をしながら右旋回を継続し、回避空域へ向けて設定された経路に向かっていった際、意図しない高度低下が発生したため、RTH Climbモードに移行し、高度を回復させたものと推定される。

同機は、RTH Climbモードに移行したことで、回避空域に向かうための左旋回が遅れて最終措置ラインを越えて試験飛行空域境界線に近づいたことで、FTSモードが作動して強制的に着水し、着水時の衝撃で大破したものと推定される。

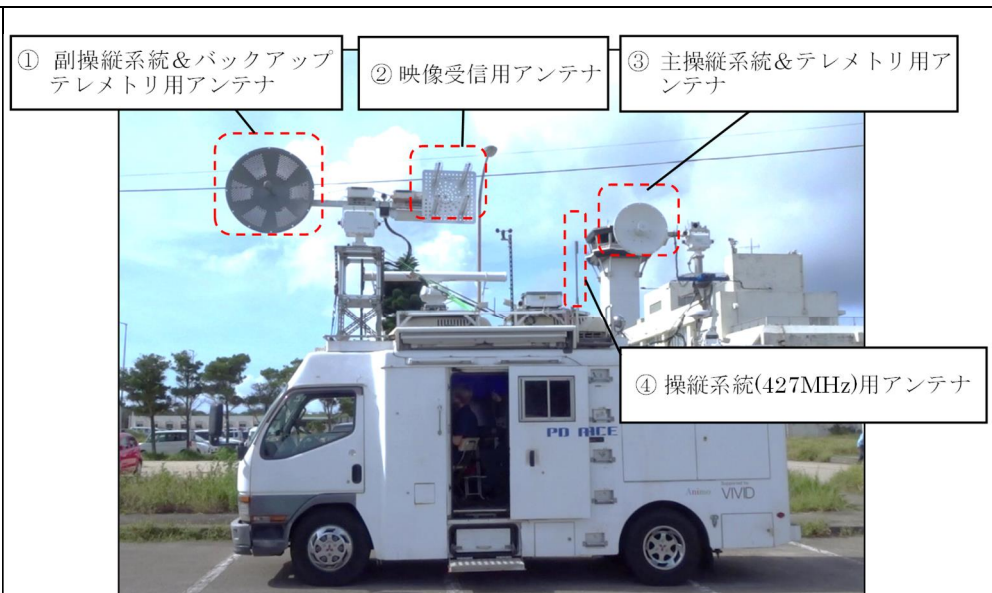
図4 地上操縦設備 (GCS)

G C Sのアンテナ部に取り付けられたカメラの映像によると、主操縦系統のアンテナ (図4③) が同機を追従できなくなり、続いて副操縦系統のアンテナ (図4①) も追従できなくなる様子が記録されていた。

操縦系統の通信（表1①）の途絶は、指向性を持った無線通信アンテナの追従が遅れたため、発生したものと考えられる。追従が遅れたことは、飛行データ通信（表1③）において、アンテナの追従に使用される位置情報が機体姿勢などの操縦に使用される情報よりも優先順位が低いために発生した可能性が考えられるが、飛行データを回収できなかったことから、これを明らかにすることはできなかった。

また、通信系統の事前検証において、位置情報の遅延発生リスクを十分に検証できていなかったこと及びアップリンクに使用される通信システムの指向性が強く、覆域が狭かったことが関与した可能性が考えられる。

操縦系統の通信が途絶した後、FCOMに規定されたように、無指向性のアンテナを使用したバックアップ通信である427MHz通信に切り替えて手動操縦として、メイン及びサブ通信チャンネルを復旧させていれば、本事故の発生を回避できた可能性が考えられる。
