航空事故調査報告書

所属	個人
型式、登録記号	セスナ式T303型、JA5309
事故種類	火災
発生日時	令和5年6月16日 11時32分ごろ
発生場所	那覇空港

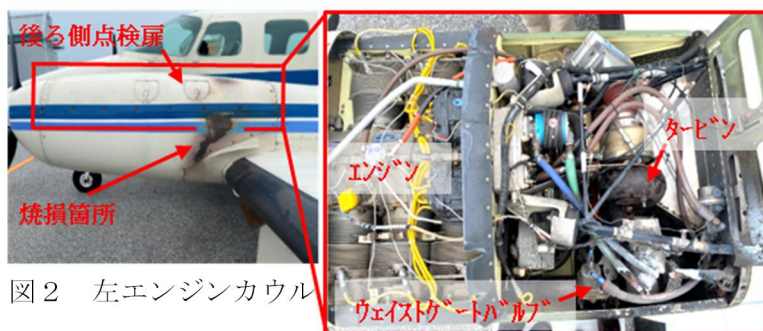
図2 左エンジンカウル

機体の状況を確認したところ、左エンジンカウルの一部が焼損していた（図2）。エンジンカウル内は、排気タービン式過給機のタービン部と排気管の結合部が外れ、同結合部を固定するカップリングが損傷していた。また、タービン部へ流れる排気ガスをバイパスさせて、過給圧を制御するウェイトゲートバルブと排気管の結合部も外れていた（図3、4、5）。さらに、タービン側排気管に近接する遮熱板と真空系統のホース2本が焼損していた（図6）。

機体及び同カップリングの損傷状況から、同機の火災は、左エンジンカウル内のタービン部と排気管の結合部を固定するカップリングが損傷したため、最初にタービン側の排気管結合部が外れ、次に、ウェイトゲートバルブに差し込むことで固定されているウェイトゲートバルブ側の排気管結合部が外れたことにより、両結合部から高温の排気ガスが噴出し、同結合部付近に取り付けられている遮熱板、ホース及びエンジンカウルの一部が燃焼したことにより発生したものと推定される。

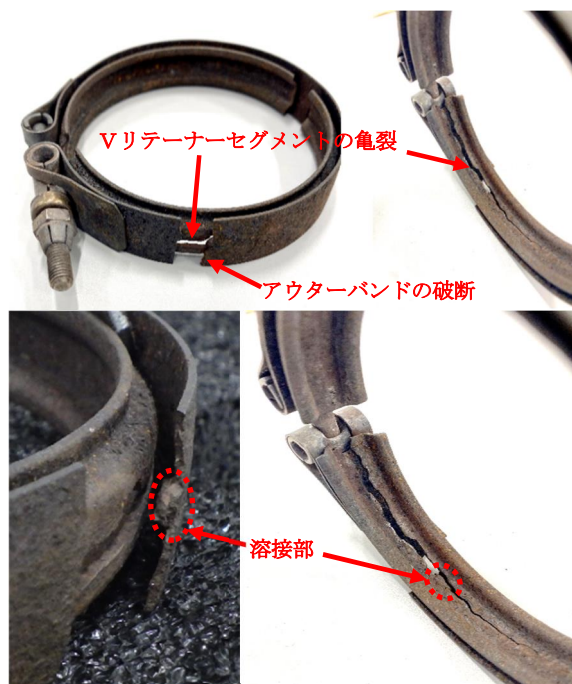
図5 カップリングの損傷

を取り外して確認したところ、同カップリングの全体にわたって腐食が確認された。また、溶接部の周囲において、アウターバンドには破断が、Vリテーナーセグメントには亀裂が認められた（図5）。

機体製造者によれば、承認したカップリングには、部品番号及び最大締め付けトルク値、又はそのいずれかを表記しているとのことであったが、同カップリングには、機体製造者が発行した部品表に記載された部品番号とは異なる番号のみが刻印されていた。

アウターバンドとVリテーナーセグメントの溶接部の周囲に亀裂が生じていることから、溶接部で発生した亀裂が進行し、アウターバンドの破断及びVリテーナーセグメントの亀裂に至ったものと考えられる。また、機長は、6月13日の外部点検時に左エンジンカウルの後ろ側点検扉の変色を確認していたことから、その時点で、同カップリングは損傷し、排気管の結合部から排気ガスが漏れていた可能性が考えられる。

同カップリングに表記された番号は、機体製造者が承認した部品番号とは異なっていた。また、承認したカップリングに表記されているはずの部品番号又は最大締め付けトルク値を確認することはできなかった。このことから、損傷したカップリングは機体製造者により承認されていない非正規部品と認められる。非正規部品は、これを使用した場合の耐空性基準への適合性は証明されておらず、適切な整備手順も確立されていない。同カップリングが損傷したことについては、非正規部品のカップリングが使用されていたことが関与した可能性が考えられる。

さらに、国土交通省航空局が令和5年9月4日に発行した耐空性改善通報（TC D-10180-2023）に基づき同カップリングの定期交換等を実施することは、同種事故の再発を防止するために必要である。

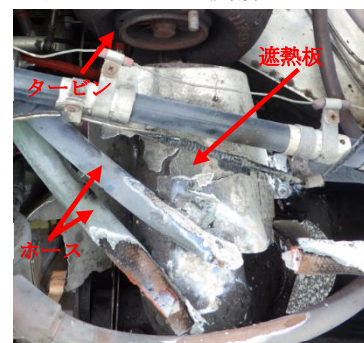
図6 遮熱板とホース

本事故は、同機が出発のためエンジンの機能点検を行っていたところ、左エンジンカウル内のタービン部と排気管の結合部を固定するカップリングが損傷したため、排気管が外れ、高温の排気ガスが噴出し、同結合部付近に取り付けられている遮熱板、ホース及びエンジンカウルの一部が燃焼したことにより火災が発生したものと推定される。
