福島県警察航空隊所属アグスタ式AW139型JA139Fの
航空事故調査について
(経過報告)

令和3年1月21日
運輸安全委員会（航空部会）

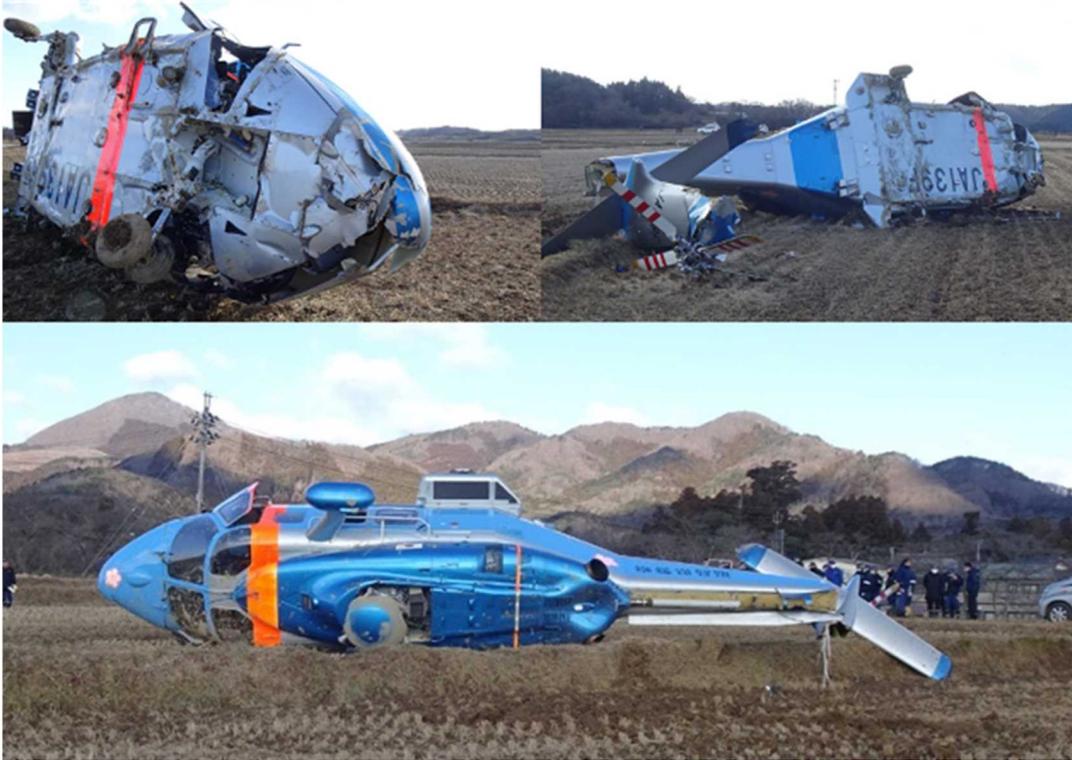
大破

ア 胴体 : 機首部から主脚部下面にかけ変形大

イ 尾部 : 分離、損傷

メインローター系統 : 損傷、ブレード飛散

テール・ドライブシャフト : 損傷大、飛散

オ 脚系統 : 損傷大

図 事故機の横転状況
