個人所属セスナ式172Nラム型JA3825の
航空事故調査について
(経過報告)

令和3年6月24日
運輸安全委員会（航空部会）

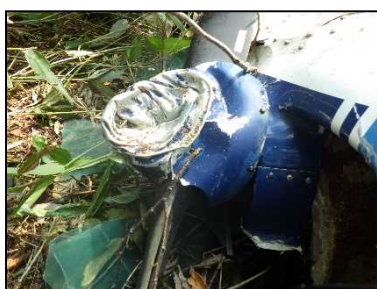
図3 プロペラ取付カバー

- ・ プロペラ取付部カバー： 前方から潰れて変形（図3参照）
- ・ 胴体： エンジン取付部と客室部の接合部の一部が破断（図4参照）
- ・ 主翼及び尾翼： 樹木との接触により、一部に変形、亀裂
