中日本航空株式会社所属富士ベル式204B-2型JA9383の  
航空事故調査について  
(経過報告)

令和3年6月24日  
運輸安全委員会（航空部会）

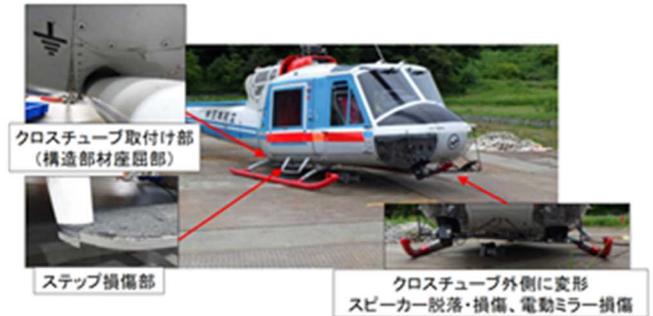
図1 主な機体損傷部

機体下部の構造部材の座屈及び下部  
装備品の損傷・脱落  
クロスチューブの変形、左右ステッ  
プの割れ  
客室内床面の盛り上がり

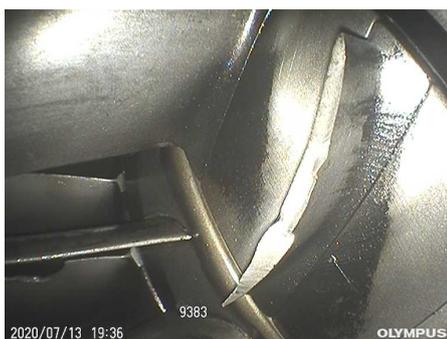
図2 根元から 1/4 で破断したブレード

全周のブレード（計 31 枚）の損傷 このうち、ブレード1枚は根元から 1/4 で  
破断

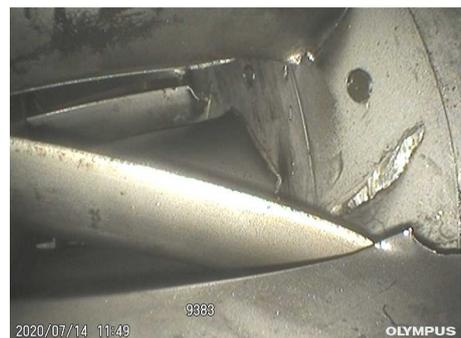
図3 大きく折曲したステーター

全周のステーター（計 34 枚）の損傷 このうち、ステーター1枚は大きく折曲
