スカイマーク株式会社所属ボーイング式737-800型JA73NMの  
航空事故調査について  
(経過報告)

令和3年8月26日  
運輸安全委員会（航空部会）

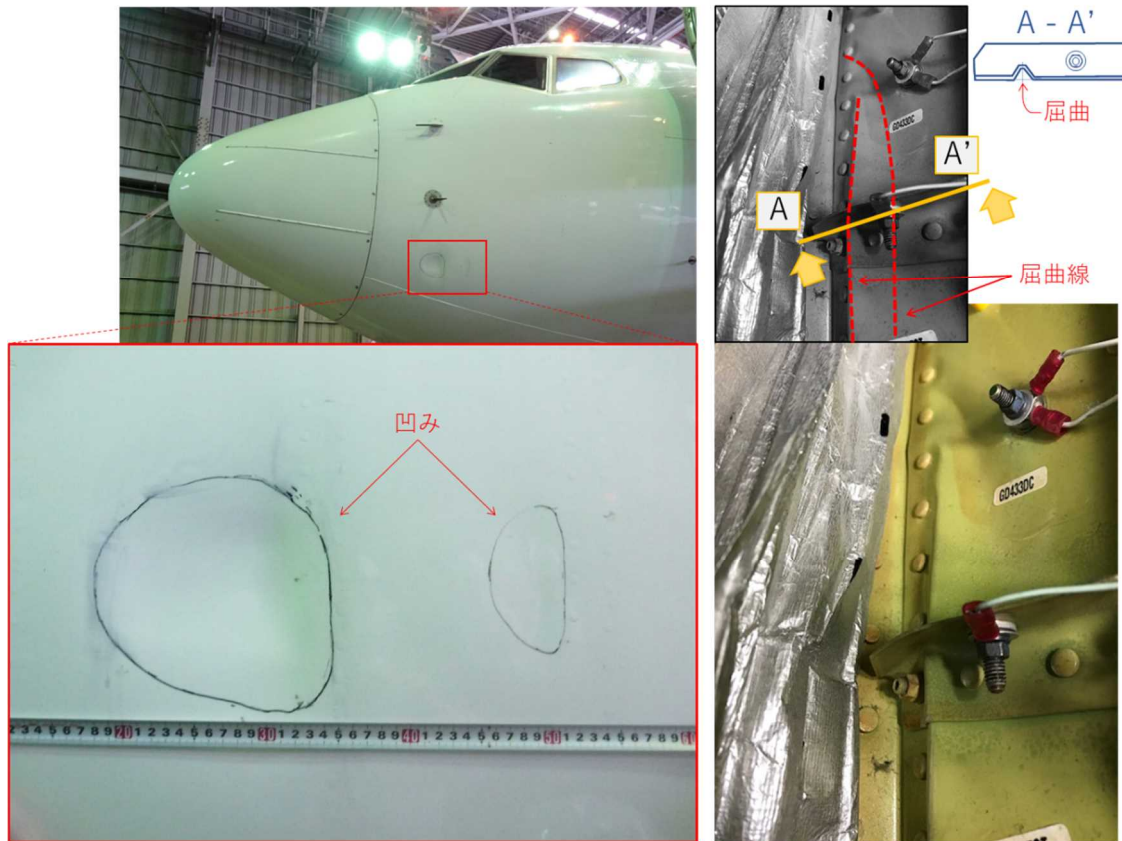
- ・ 胴体前方左側外板：縦16.5cm、横16.5cm、深さ0.95cmの凹み。  
縦10.2cm、横6.35cm、深さ0.16cmの凹み。
- ・ 内部フレーム：屈曲が認められた。

図2 機体損壊状況（左：胴体前方左側外板、右：内部フレーム）
