オリエンタルエアブリッジ株式会社所属ボンバルディア式DHC-8-402型
JA845Aの航空事故調査について
(経過報告)

令和3年9月30日
運輸安全委員会（航空部会）

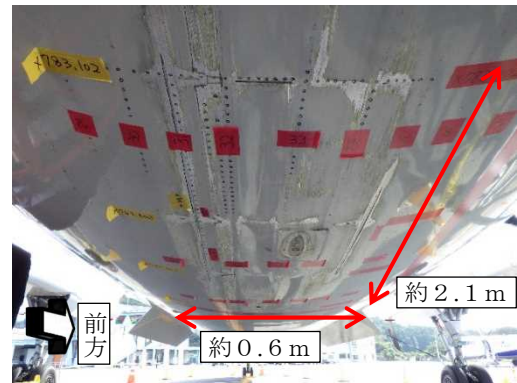
図1 機体の損傷位置

機体後部下面の外板に亀裂を含む擦過痕があり、同部位内部の構造部材の一部が損傷及び変形していた。
